Scheda tecnica n° 121

Obiettivo semi-apocromatico HI

WILD Fluotar 50/1,0

Scheda tecnica n° 122

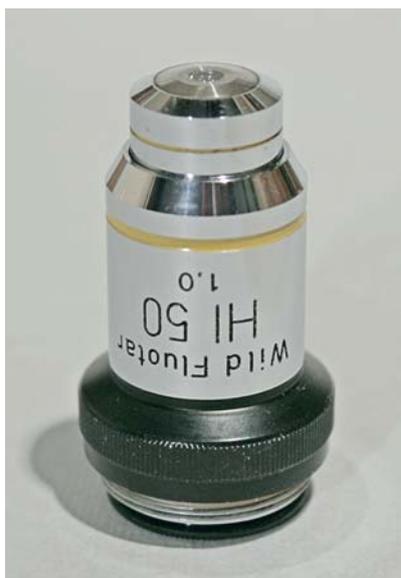
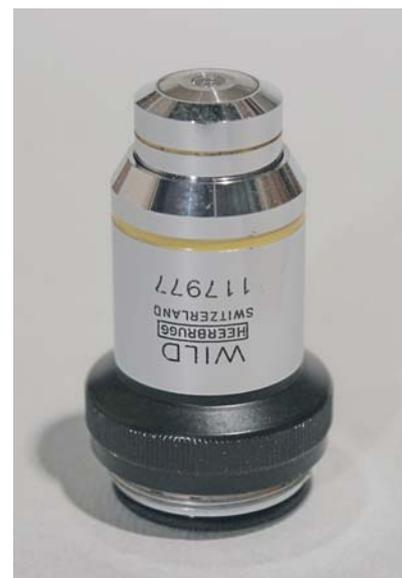
NB: nella scheda tecnica n° 102 abbiamo già descritto questo modello di obiettivo, ma avevamo notato che in esso non esisteva né lente flottante né fori di centratura: si trattava di una produzione degli anni '50. Solo in seguito, come nell'esemplare qui descritto, la tecnica della lente flottante è stata adottata da questo costruttore, in ritardo rispetto a tanti altri.

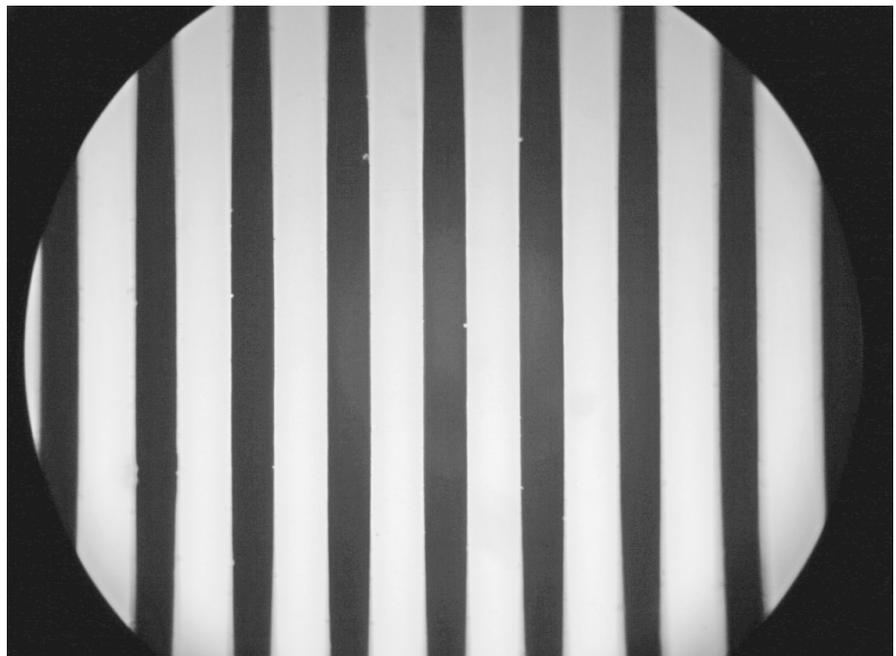
Fig. 2531 – Buon contrasto. Cromatica laterale ben corretta (in accoppiamento con un oculare compensatore 10 × dello stesso fabbricante), come risulta dall'assenza di frange colorate ai bordi delle righe del reticolo.

L'obbiettivo non è planare, per cui si vede a fuoco solo il centro dell'immagine, per almeno la metà del diametro del campo.

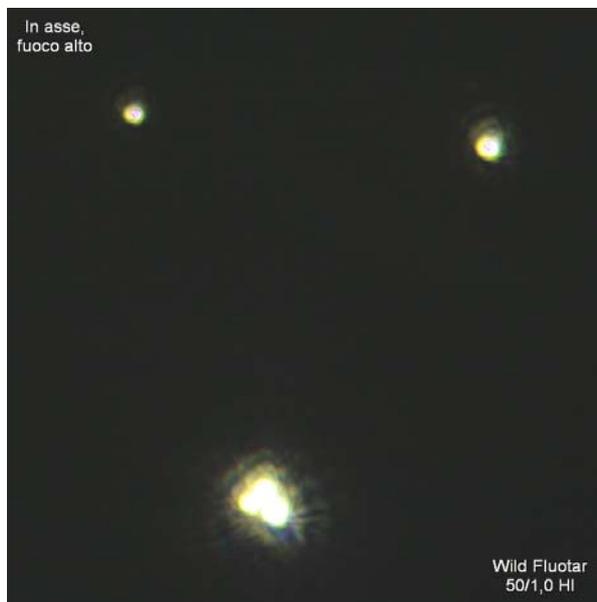
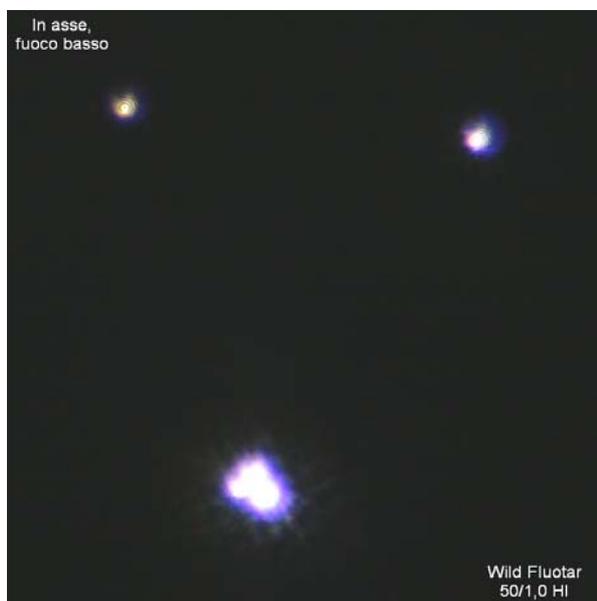
Fig. 2532 a/b/c – Al centro del campo le centriche sembrano regolari, simmetriche sopra e sotto il miglior fuoco.

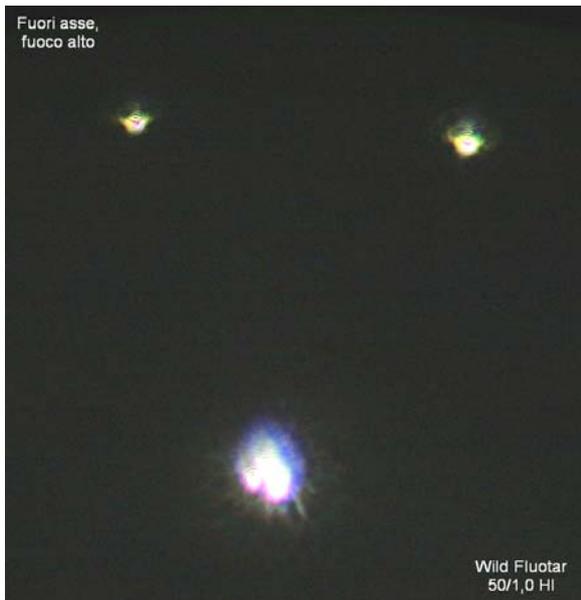
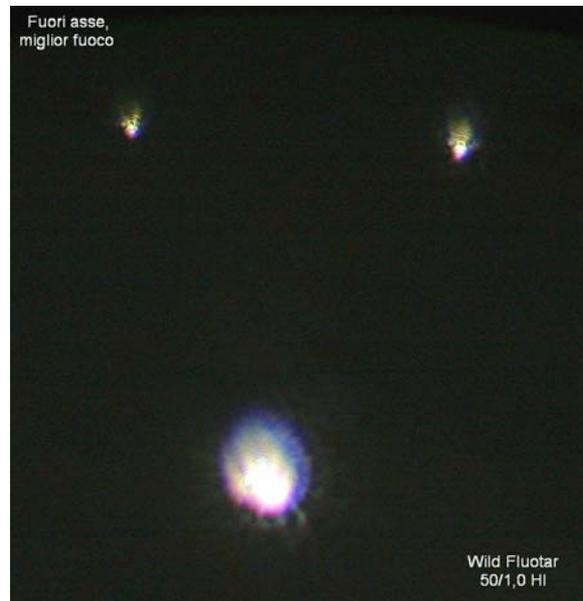
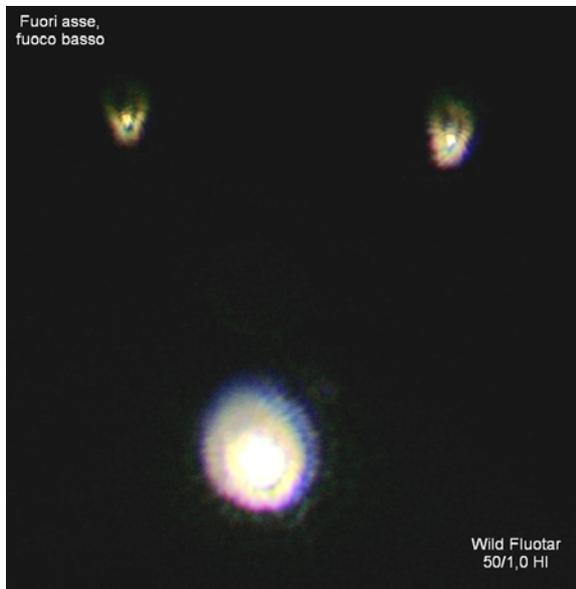
Fig. 2533 a/b/c – Ai margini di un campo di 18 mm, le centriche rivelano un residuo di coma, ma per il resto tutto sembra regolare.
Vogliamo dargli un “tutto bene”?

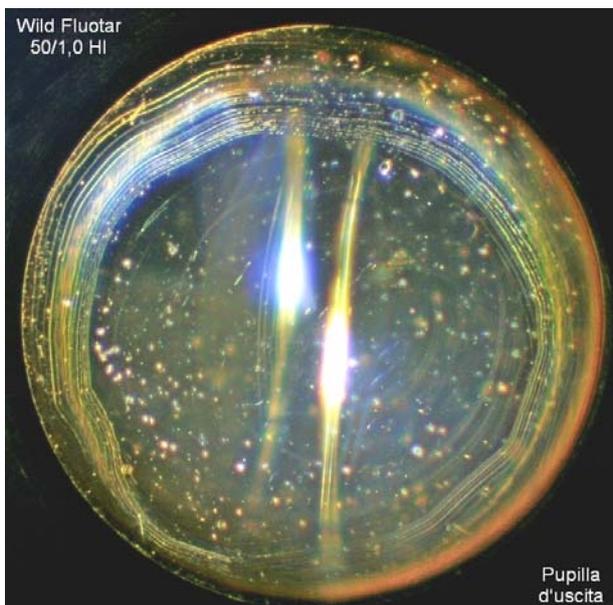
Fig. 2534/35 – Se si osserva la pupilla d'uscita dell'obbiettivo con un microscopio ausiliario e si pone a fuoco un grosso foro nello star test (sopra) o la “fessura decentrata” (a sinistra), appaiono alcune scollature. Trattandosi di zone periferiche, non stupisce che esse non abbiano alterato apprezzabilmente le prestazioni generali. Ma l'apertura utile dell'obbiettivo è sensibilmente ridotta, a danno della risoluzione e del contrasto.

A questo punto, è bene smontare il tutto e cercare un rimedio alle scollature.

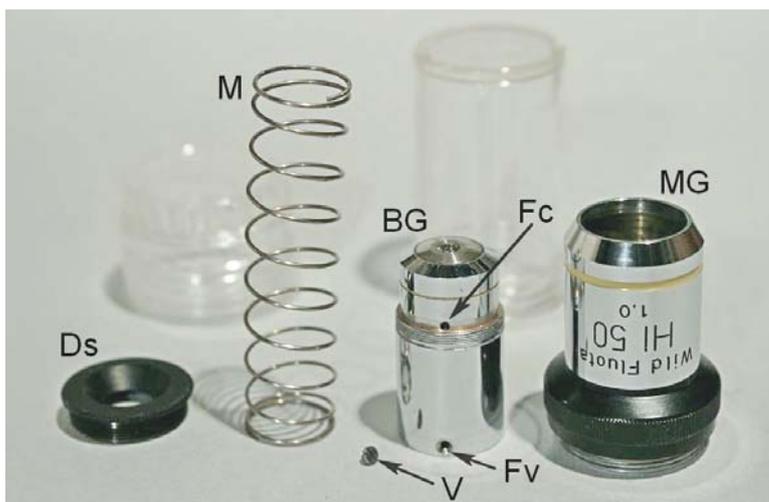
Fig. 2536 – Struttura meccanica semplice: una montatura generale (MG), un barilotto generale (BG) che vi scorre dentro, impedito dal ruotare sul proprio asse dalla vite V fissata al foro Fv.

I fori di centratura sono tre, invece dei quattro soliti (uno visibile in Fc).²

Normalissimi il diaframma superiore (Ds) e la molla M per il movimento a pompa.

Manca una camicia, per cui i fori di centratura non sono accessibili dall'esterno della montatura generale.

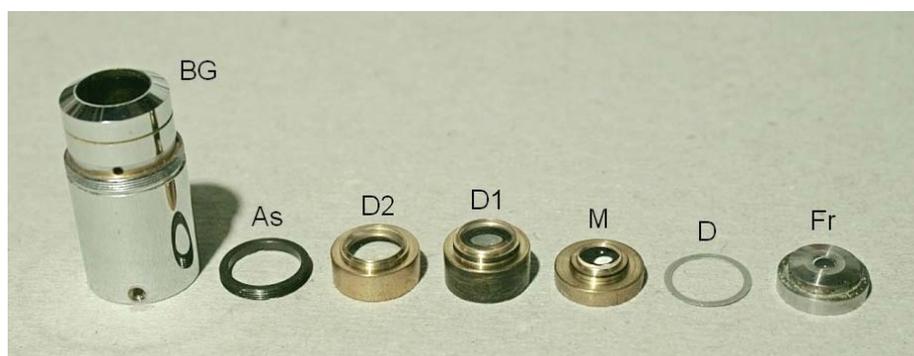
Fig. 2537 – La struttura è proprio classica: sopra alla frontale emisferica (Fr) si trova un sottile anello distanziale in alluminio (D, per la correzione della sferica), il menisco semplice (M) ed i due doppietti (D1 e D2).

L'anello a vite As serra il pacco lenti dentro al barilotto generale.

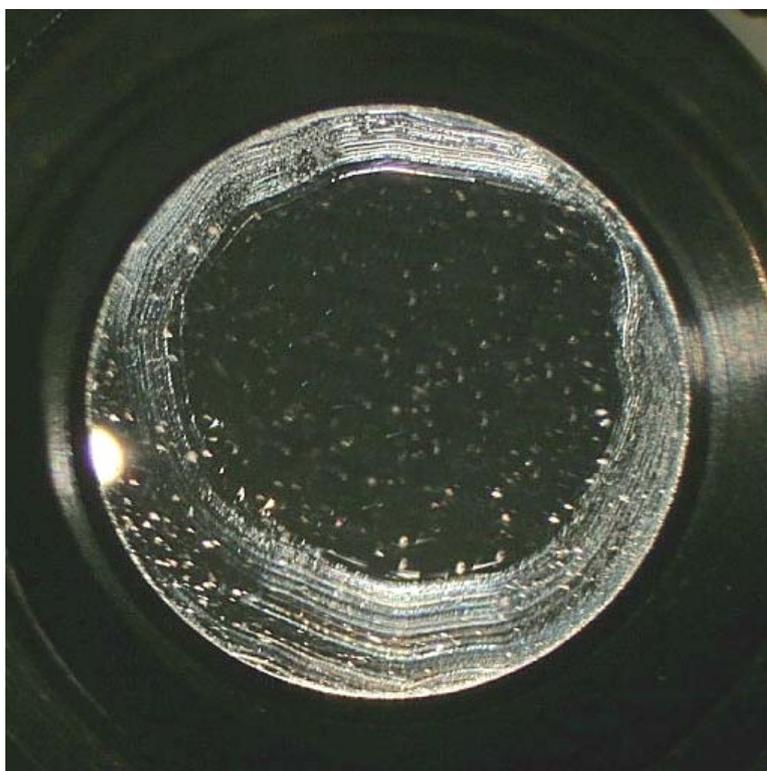
Fig. 2538 – Ahi! Il doppietto superiore (D2 nella figura precedente) è scollato sui bordi. Dall'esame dello star test e del reticolo, questo difetto non si vedeva. Ma, con l'uso della fessura decentrata sull'obiettivo intero (figure precedenti) o illuminando da dietro il doppietto isolato, come ora, il difetto è ben visibile.

Anche il sottostante doppietto D1 mostra una sottile zona periferica con un inizio di scollatura, ma così sottile da risultare influente.

Il doppietto è ben ribadito nel solito barilotto d'ottone e lo smontaggio è rischioso.

Se l'adesivo usato dal costruttore fosse il classico balsamo del Canada, forse basterebbe una scaldatina.

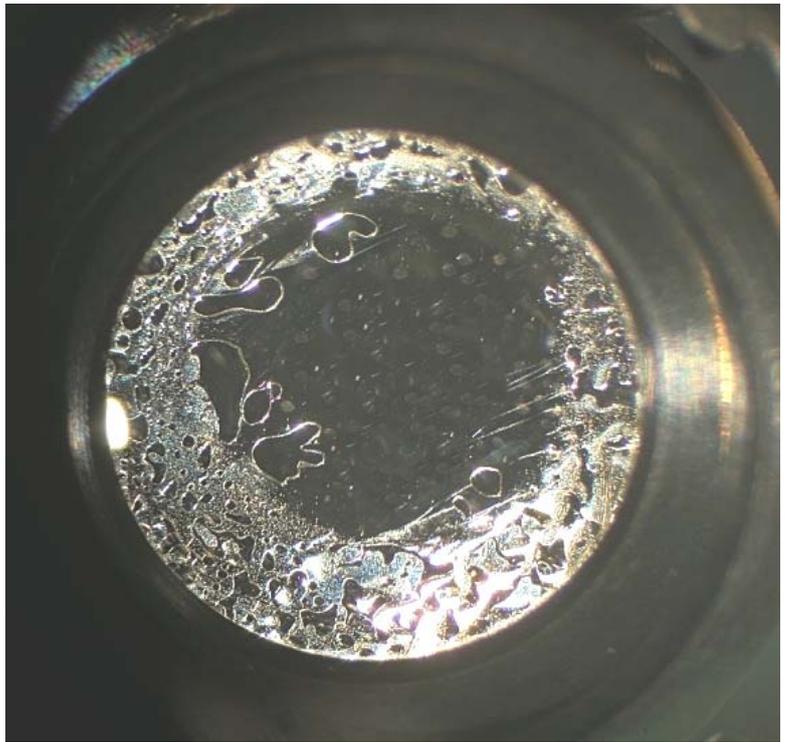
Fig. 2539 – Per ottenere un effetto visibile è stato necessario salire ad oltre 250°: l'adesivo si è rammollito ma non è balsamo "naturale"; per quello bastano anche meno di 100°.

In compenso, l'adesivo si è messo a bollire. Nel caso del balsamo naturale, le bolle di vapore si riassorbono in genere da sole; nel nostro caso si sono congelate.

Occorre allora estrarre il doppietto dal barilotto.

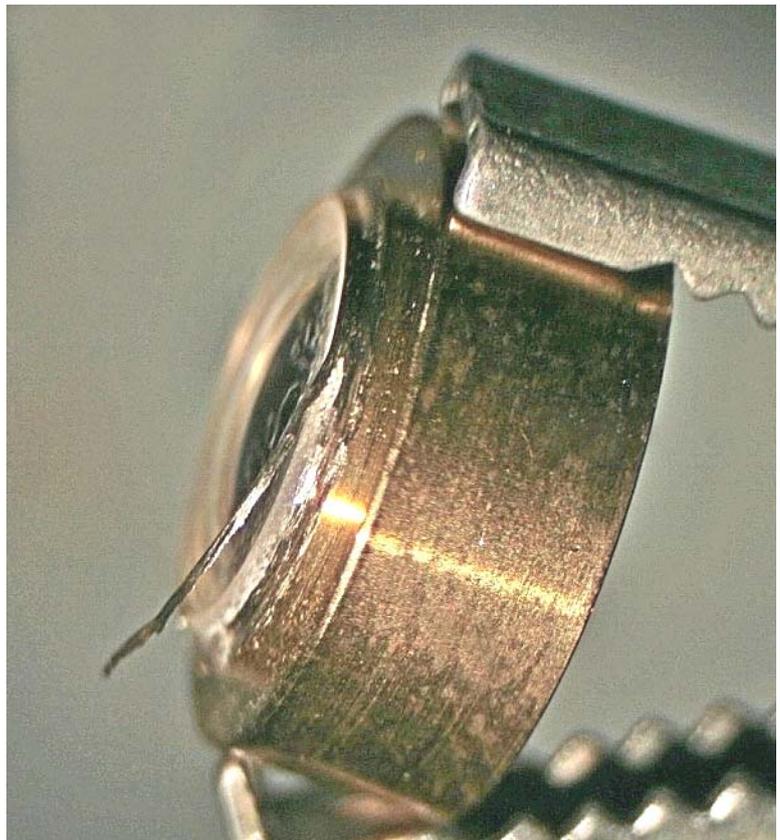
Fig. 2540 – Con uno di quei piccoli dischetti abrasivi venduti come accessorio per ogni trapanino a mano da hobbista, con molta delicatezza, è possibile rimuovere l'orlo del barilotto che funge da ribaditura sull'orlo smussato della lente.

A questo punto si presenta un primo problema: dopo aver eliminato tutta la ribaditura, il doppietto non dà segni di volersi muovere.

Certamente, l'adesivo che è debordato al momento dell'incollaggio del doppietto si è insinuato nella fessura fra lente e barilotto ed ha incollato il tutto.

Per estrarre la lente, occorre predisporre un appoggio per l'orlo del barilotto (un tubetto metallico di diametro leggermente superiore a quello della lente) e spingere dalla parte opposta. Ma con l'inconveniente che l'adesivo rammollisce solo oltre i 250° e si deve mettere in preventivo una discreta serie di scottature.

Per il riscaldamento, conviene usare una "pistola ad aria calda", del tipo usato per sverniciare.

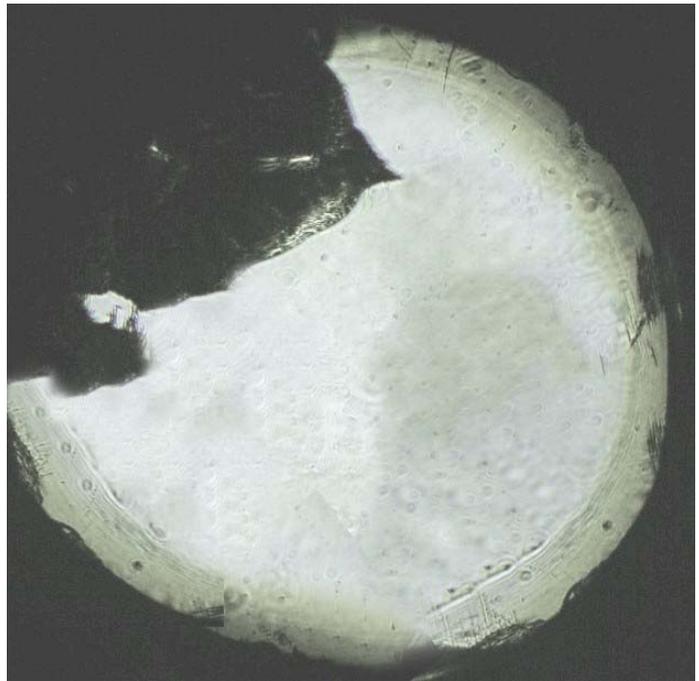
Fig. 2541 – Ecco una frattura da sfaldatura che interessa almeno un quinto della superficie del doppietto.

La frattura rende opaca una parte della sezione del fascio utile; il resto non è alterato, per cui il fronte d'onda che converge verso l'immagine intermedia è solo diminuito d'intensità, ma la sua forma rimane immutata.

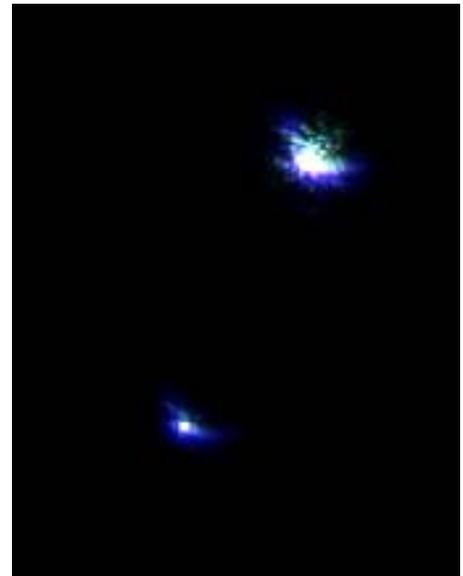
Fig. 2542 – Le centriche al centro del campo non sono regolarissime, ma sempre simmetriche e definite.

L'obbiettivo è ancora utilizzabile.

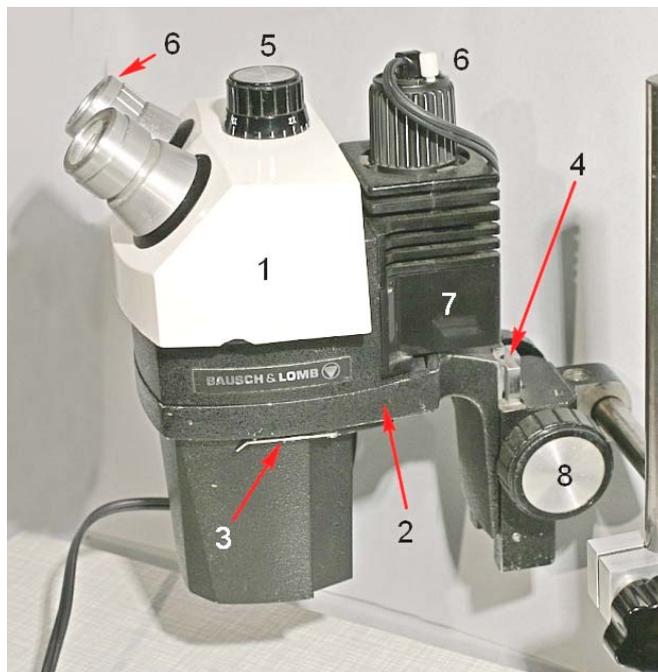
Fig. 2543 – Somiglia ad un altro modello di stereo zoom della stessa casa, illustrato nella scheda tecnica n° 97.

Il corpo (1) è tenuto fermo all'anello orizzontale dello stativo (2) da due mollette estraibili (3). Messa a fuoco tramite cremagliera (4), azionata dalla manopola 8.

Comando dello zoom tramite manopola verticale (5). Boccole porta-oculare da 23,2 mm, di cui una regolabile (6).

La particolarità di questo modello è l'illuminatore coassiale (7), contenente una lampada alogena con portalampada centrabile (6).

Ad una prima occhiata, appare un contrasto assai povero.

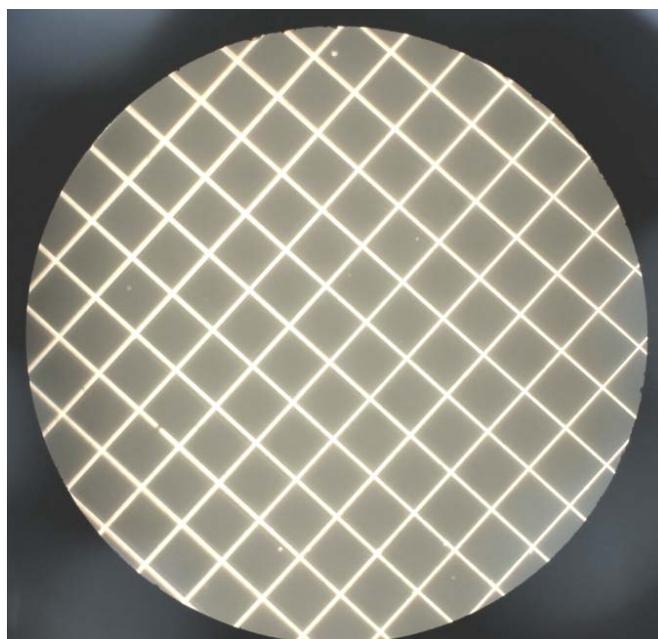
Fig. 2544 – Un reticolo “cromo su vetro” contiene parti totalmente opache intramezzate da righe del tutto trasparenti (passo 700 μ).

Non si può dire che l'immagine del medesimo fornita dal nostro stereoscopico mostri un netto distacco bianco-nero.

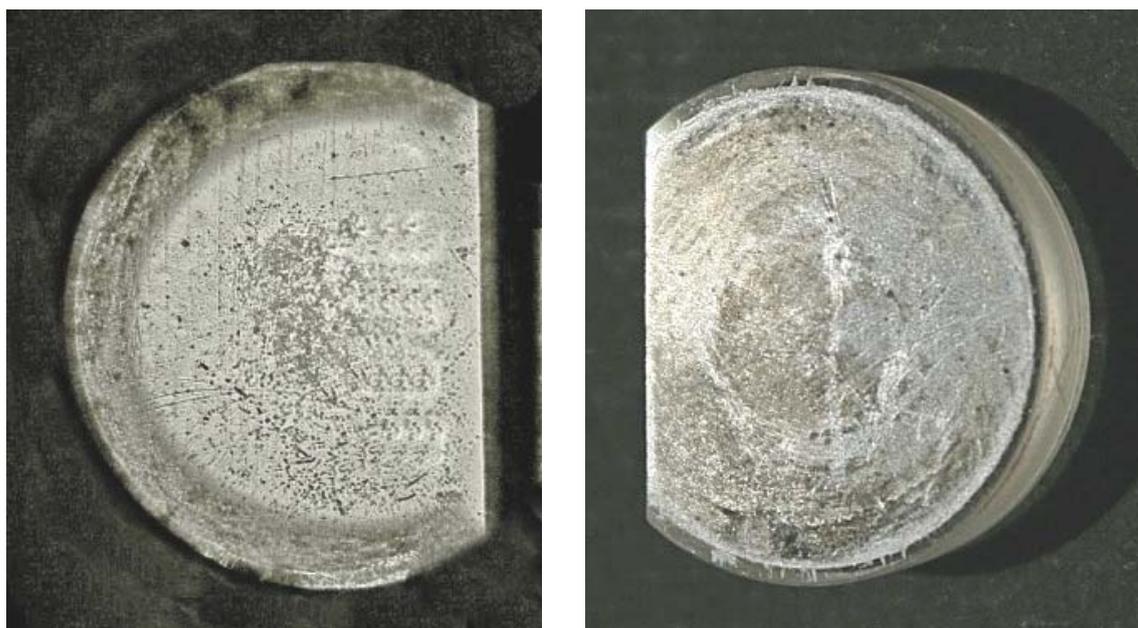
La spiegazione definitiva è però sconcertante. La superficie inferiore (esterna) della prima lente dell'obbiettivo, quella più vicina all'oggetto, è malamente corrosa, come si vede qui sotto.

Fig. 2551/52 – Nessun tentativo di pulizia è efficace: si tratta proprio della corrosione della superficie del vetro.

Nel caso del tubo Wild M 10 di cui sopra, trattandosi di superfici piane, fu tentato un rimedio disperato: attaccare sulle superfici corrose un copri-oggetto capace di annullare le irregolarità della superficie, ma i risultati furono pessimi (scheda tecnica n 104, pag. 866 e segg.). Nel nostro caso, visto il basso ingrandimento di uno stereoscopico, le inevitabili irregolarità della superficie di un coprioggetto hanno meno peso, ma anche in questo caso le incisioni sulla superficie della lente sono troppo profonde ed il loro effetto è stato solo attenuato.

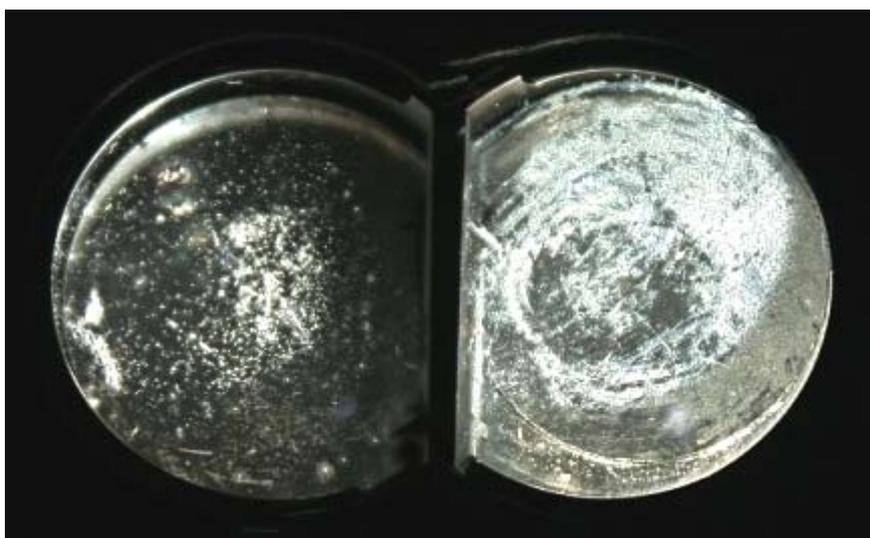
Fig. 2553 – Le lenti frontali dei due obbiettivi, fotografate con un fascio diffuso per riflessione: specialmente nel canale destro, il più danneggiato, la situazione non è migliorata molto dopo l'applicazione di un coprioggetto, fatto aderire tramite una goccia d'olio da immersione.

Alla fine, lo strumento è da considerare irrecuperabile, benché le altre parti di esso si trovino in buono stato.

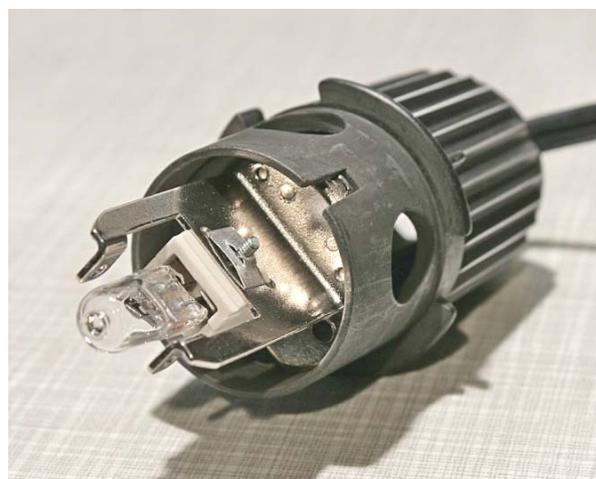
Fig. 2555 (a destra) – L'involucro inferiore si stacca dal blocco centrale dopo aver tolto le tre viti 25.

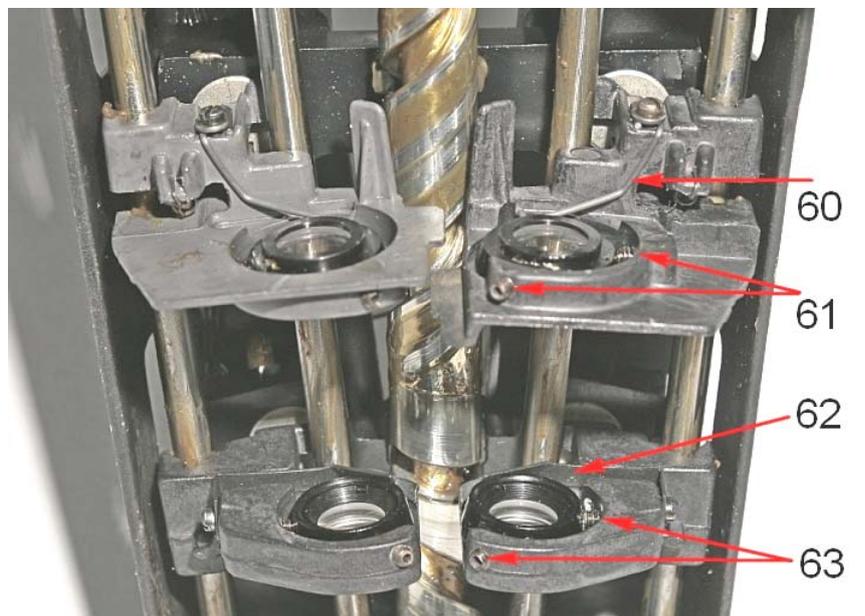
Fig. 2564 – Un dettaglio della fig. 2557. Qui si vedono meglio da sotto i grani di centratura (61 e 63) ed una delle molle (32) che spingono i pezzi mobili "Sup" ed "Inf" contro le barrette di guida 28 e 29.

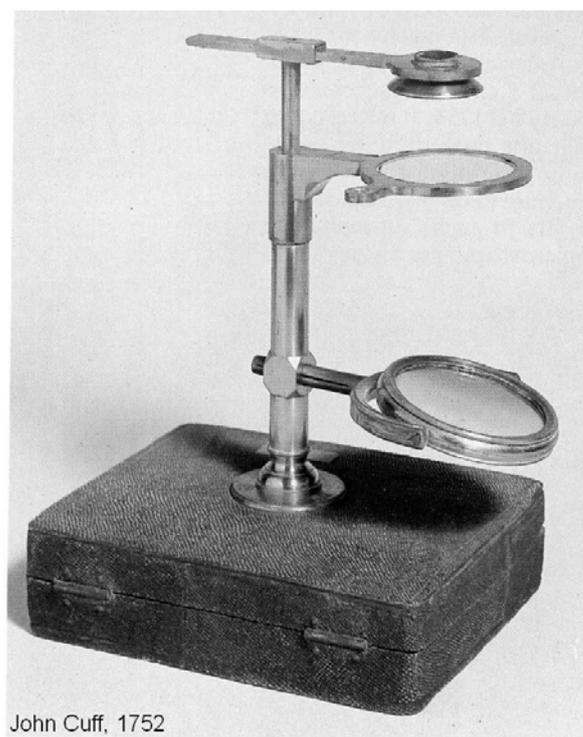
Figg. 2666/67 – Due esempi di un fabbricante inglese, John Cuff, della metà del ‘700. Questi apparecchi sono molto simili, tranne che per l’asta verticale porta-lente, alla quale è affidata la posizione verticale della lente stessa – regolazione critica per l’osservazione. L’asta è esterna alla colonna principale nel primo esempio, interna nel secondo.

L’illuminazione era prevista per trasparenza, tramite specchietto orientabile ma non decentrabile.

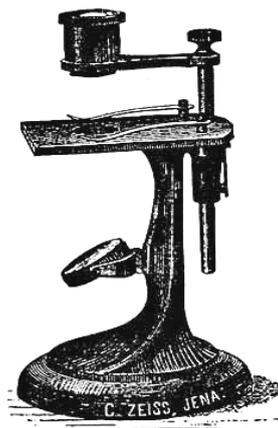
Fig. 53.
Dissecting Stand V.

Figg. 2669/70 – Qui sopra, due modelli coevi: quello a destra è un modello economico, ancora con messa a fuoco manuale.

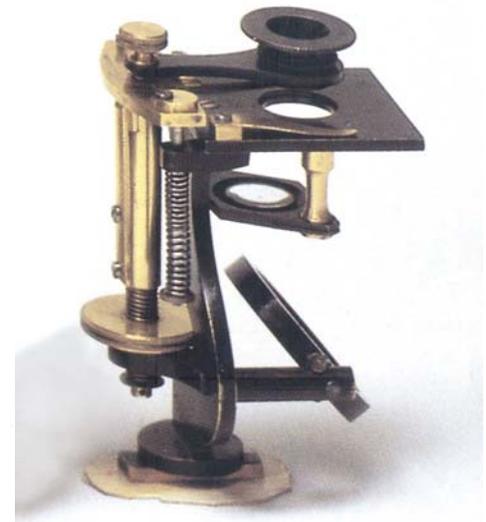
E ancora, uno dei suoi primi esemplari del 1847: braccio non articolato, lente sotto il tavolino, molla per riprendere il gioco della vite di messa a fuoco.

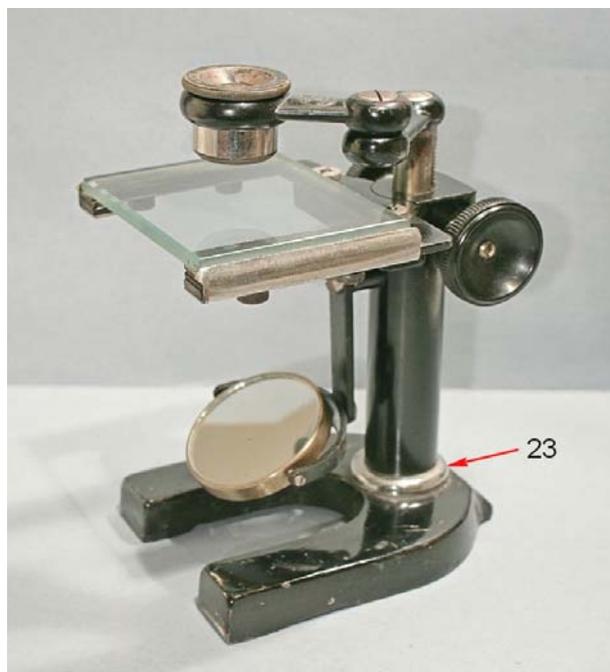
II BRACCIO PORTA-LENTE

Fig. 2672 – Il braccio è formato da due parti articolate; la seconda porta la lente; la prima può ruotare in cima all'asta cilindrica della messa a fuoco. Sul retro di questa, si vede la cremagliera (3).

Questa possibilità è ben visibile nella figura seguente, dove appare la struttura del braccio snodato.

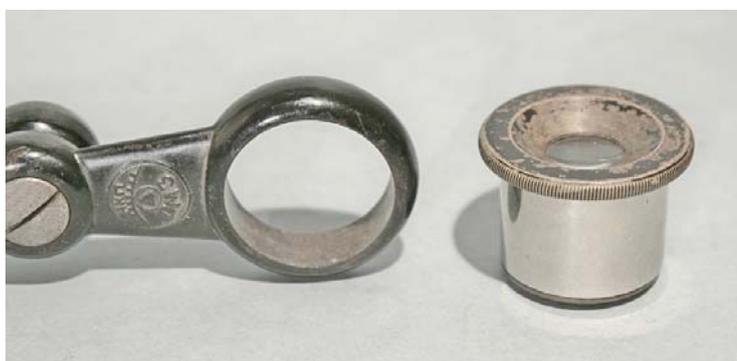
Fig. 2674 – Il logo del costruttore, sopra commentato, in caratteri cirillici: НКП – ОМЗ .

A metà di quella parte è visibile il logo del costruttore, di cui si è parlato all'inizio di questa scheda, e che si vede meglio nella figura seguente.

⁴ Vedi la fig. 2674.

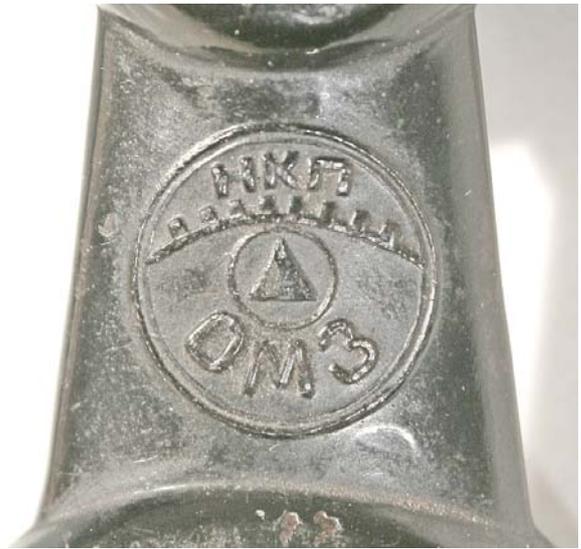
Fig. 2675 – Le due parti del braccio si articolano fra loro senza giochi, tramite una serie di rondelle piane e coniche di cui occorre rispettare l'ordine.

La vite ha un gambo ingrossato che consente di serrarla, senza con ciò schiacciare le rondelle. L'elasticità delle rondelle coniche assicura la corretta frizione del movimento.

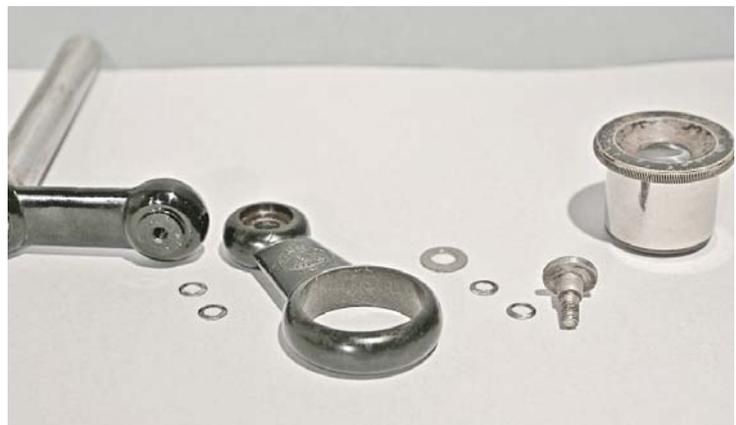
Fig. 2676 – Il braccio è fissato all'asta della messa a fuoco con un analogo meccanismo e lo stesso di tipo di vite.

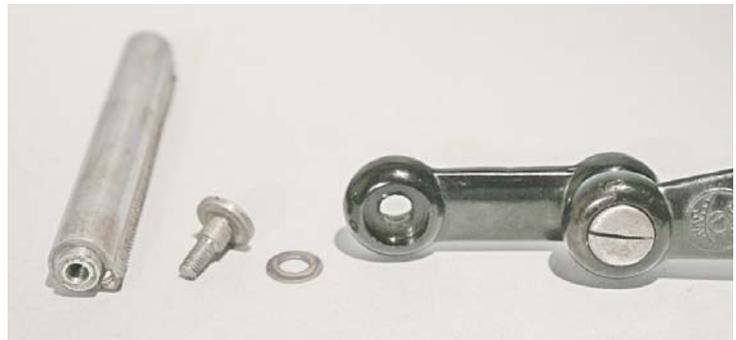
Fig.2677 – Il braccio e l'asta di messa a fuoco, come si possono estrarre dalla colonna semplicemente ruotando le manopole di messa a fuoco fino all'estremo superiore.

Da notare che la cremagliera ha i denti diritti. Come si è visto in tanti altri casi, la cremagliera a denti inclinati è generalmente preferita in meccanismi di meccanica fine poiché assicura un movimento più regolare. La scelta di questo costruttore non si spiega, nemmeno in base a criteri di costi di fabbricazione.

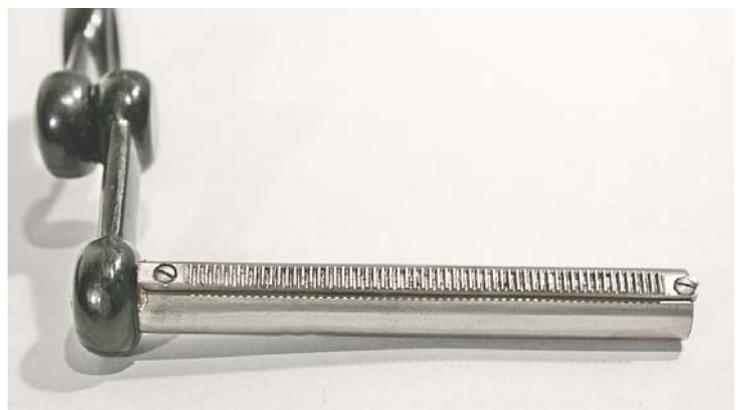
La MESSA a FUOCO

Fig. 2678 – La cremagliera, vista rovesciata, mostra un ispessimento alle due estremità (freccie). Questo accorgimento consente alla cremagliera di flettersi sotto la pressione del pignone nell'albero 5 (vedi le figure sotto) ed in questo modo eliminare i giochi e rendere continuo il movimento. Per migliorare il contatto fra pignone a cremagliera, quest'ultima viene leggermente incurvata, come si vede nella foto.

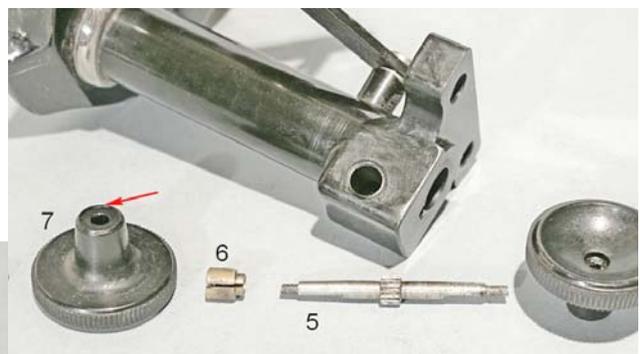
Fig. 2682 (a sinistra) – Le due estremità dell'albero 5 sono tagliate da una superficie piana (14) in modo da adattarsi al foro di pari forma nelle manopole; ciò impedisce lo scorrimento fra le due parti. Si noti l'orlo sporgente (7b) nella manopola sinistra.

Nel complesso, il meccanismo di messa a fuoco è ancora funzionante, anche se qualche dente della cremagliera è risultato deformato e crea qualche durezza (forzatura del movimento in passato, teso a superare la resistenza del grasso indurito?). La corsa utile del movimento è di 50 mm.

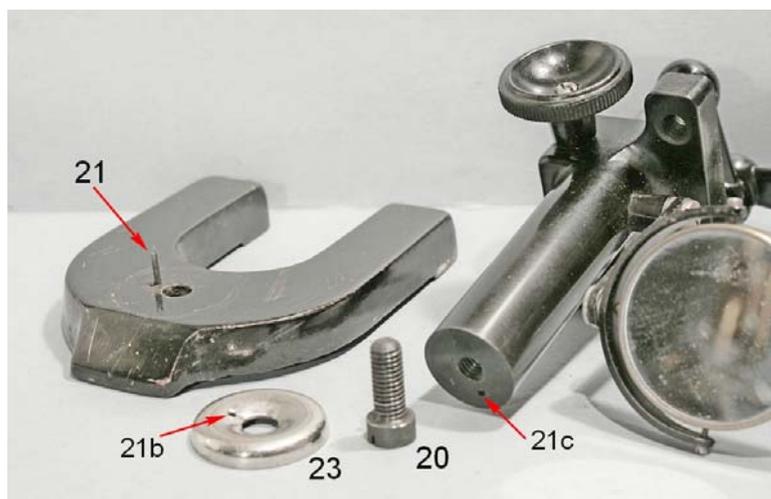
Lo SPECCHIETTO

Fig. 2688 – Un braccio diritto (26) è imperniato sulla colonna, con la solita vite, rondelle, ecc. La possibilità di spostare lo specchietto di lato consente un’**illuminazione obliqua**, utile per oggetti poco contrastati.

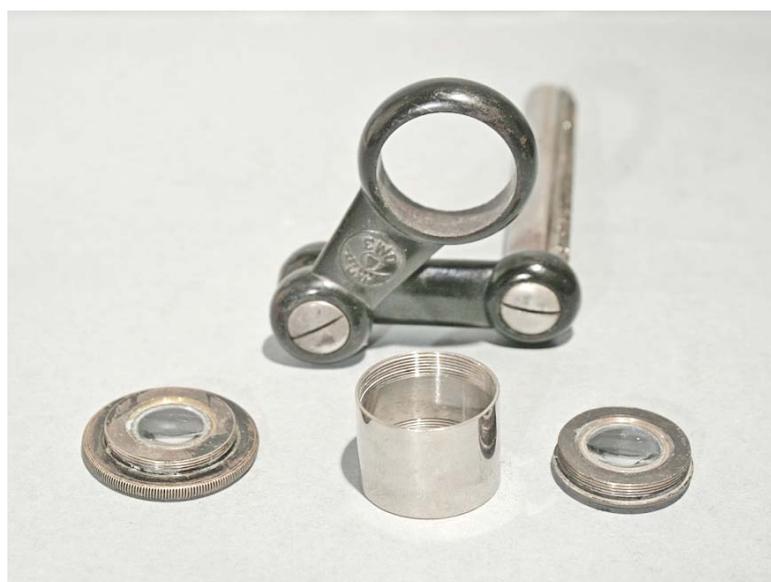
Fig. 2690 – Un raro esempio di oculare costituito da due lenti biconvesse accostate. Questa ricetta era motivata dal desiderio di aumentare l'ingrandimento, ma non offriva altri vantaggi ed è stata presto abbandonata.

Una simile ricetta, a due lenti biconvesse, è molto insolita. In passato sono stati usati sistemi (oculari da microscopio) con due lenti biconvesse accostate (figura seguente), ma questo non è un valido precedente.

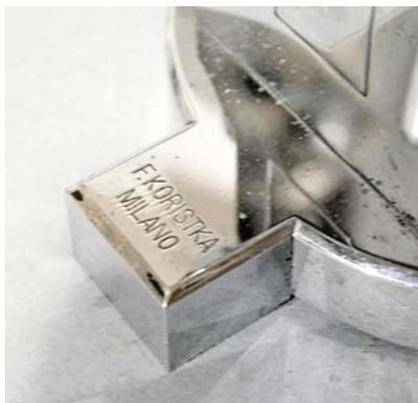
Fig. 2694 – Confrontando questa figura con la 2009 a pag. 819 (scheda n° 103), può sembrare che si tratti dello stesso strumento, nella cui fotografia sia stato tolto il colore. Anche la forma del piede, la leva per allentare il movimento d'inclinazione del braccio, la centratura del tavolino, la forma del braccio e del revolver ...

Fig. 2702/03 – La vite si trova sull'asse della manopola conica che abbiamo già visto, in cima alla colonna, nella fig. 2694, pag. 1031.

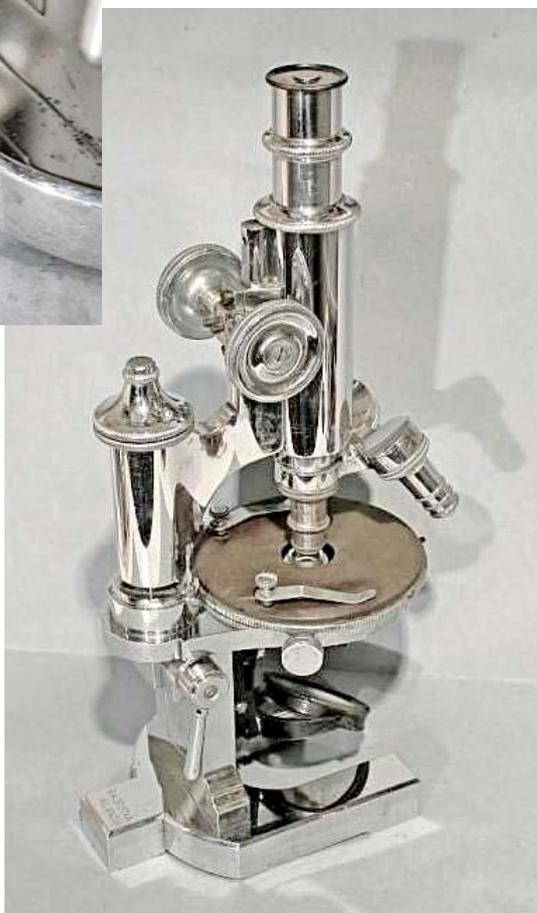
Fig. 2695 (sopra) – Si vedono almeno quattro denti deformati. Tali denti distano l'uno dall'altro esattamente di 9 denti. Vedi caso, il pignone della macrometrica (fig. 2696/97, qui sotto) possiede 18 denti. D'accordo, $9 + 9 = 18$, ma allora, se si suppone un difetto del pignone che abbia danneggiato la cremagliera, i denti deformati di questa dovrebbero distare fra loro di 18 denti e non di nove.

NB: il lato inferiore della cremagliera non è incavato (confronta col microscopio semplice della scheda precedente (pag. 1026)) e quindi essa non gode di una riserva di elasticità.

Effettivamente, un difetto nel pignone è ben visibile, e si presenta ad ogni giro delle manopole, ogni 18 denti, il numero totale dei denti del pignone.

Per spiegare la formula $9 + 9 + 9$ dei denti deformati della cremagliera non c'è che una spiegazione: il tubo con la cremagliera è stata sfilato dalla guida e poi reinserito con le manopole ruotate proprio di 180° . Non impossibile. Il difetto del pignone si è impresso sulla cremagliera ogni 18 denti, ma due volte, sfasate di 9 denti.

Per qual motivo pignone e cremagliera siano così visibilmente danneggiati – capita spesso – il più comune è questo: se lo strumento è rimasto abbandonato per molto tempo (in questo caso, l'età del nostro modello supera il secolo!), i lubrificanti molto spesso induriscono o cristallizzano, il movimento s'indurisce, ed una persona poco esperta tende a forzarlo. Lo spessore dei denti è circa un millimetro, il pignone è generalmente in ottone ... basta poco per creare danno.

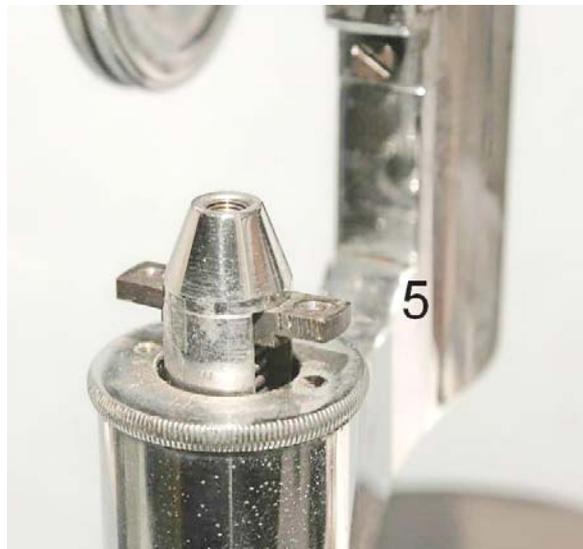
Fig. 2705 (a sinistra) – Tolle le due viti di fissaggio, la barretta 13 si libera dal disco 11 e la colonna scende per gravità. Notare che il braccio 5 porta verso l'alto la guida micrometrica e verso il basso la colonna.

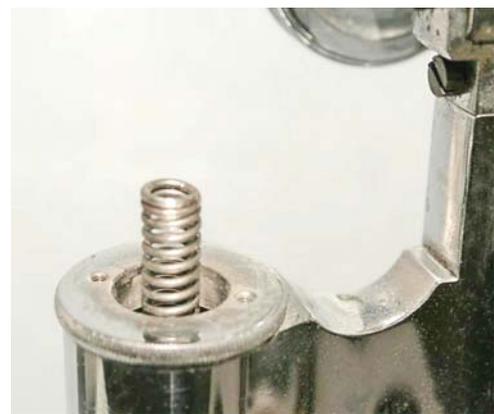
Fig. 2708 (a destra) – Sotto l'anello 11 appare una colonna prismatica triangolare (15) interna alla colonna cilindrica che porta il braccio 5.

Si osservi che, in cima al prisma 15, è incisa ancora la cifra 11.

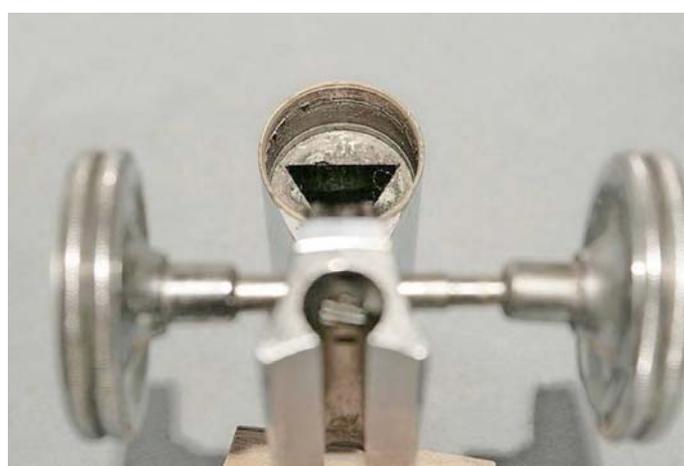
Fig. 2712 (a destra) – Dopo aver sfilato la colonna, ecco il prisma 15, solidale con una base cilindrica fissata da tre viti (17) alla piastra orizzontale che porta il tavolino (P).

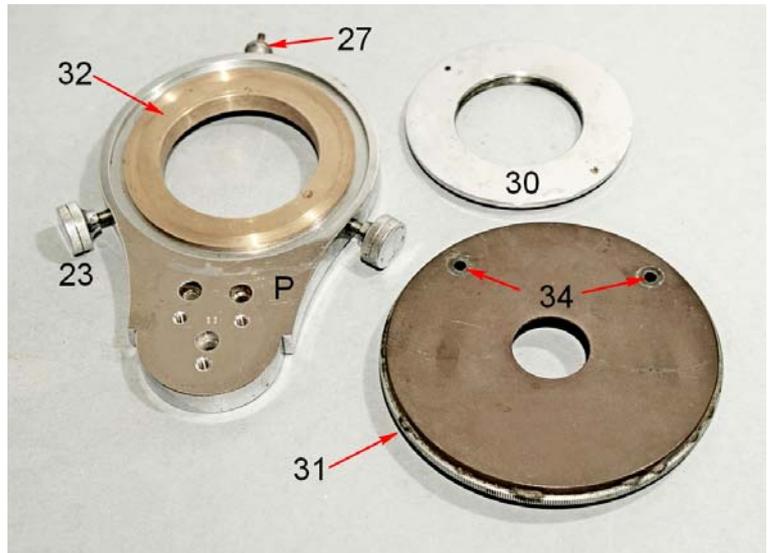
Fig. 2718 – Più da vicino, si vedono, sulla faccia inferiore dell’anello girevole 31, oltre l’orlo delle boccole 34 – con un taglio per poterle smontare da sotto con un cacciavite – anche la solita cifra “11” (freccia verde).

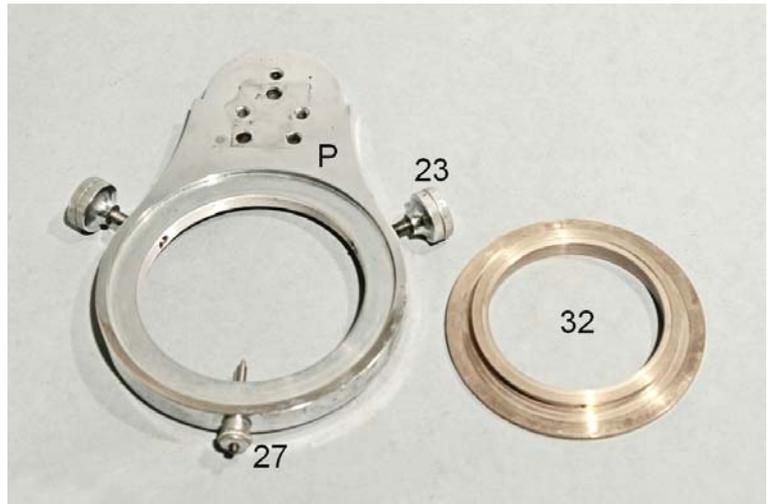
Fig. 2721 – Se guardiamo l’anello d’ottone 32 sull’orlo rilevato, vediamo il foro 37, destinato a ricevere la punta della spina 27, e due piastrine in metallo duro (36) – su cui devono spingere le viti 23 – fissate da due piccole viti.

Quando il lubrificante s’indurisce, la rotazione del tavolino girevole 30+31 trascina anche l’anello 32 ed allora la punta 27 esce dal foro 37 e la punta delle viti 23 esce dalle piastrine 36 andando ad incidere l’anello 32, come si vede dalle tracce 38.

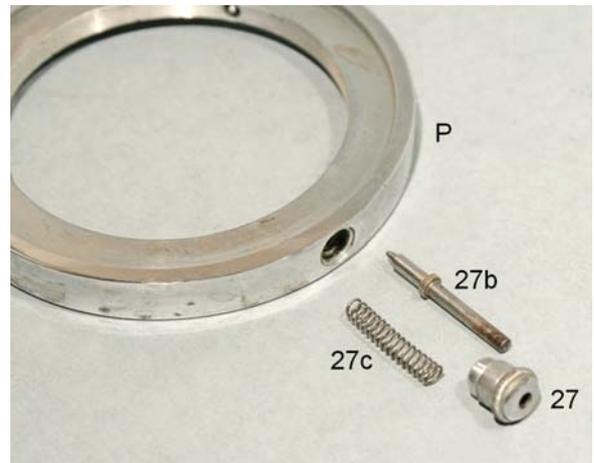
Fig. 2723 – Dopo aver trovato la giusta pressione ed attrito fra il sistema 30 + 31 e la piastra P, basta stringere il grano M3 per stabilizzare il sistema.

La soluzione più sicura è un grano a taglio (M3) avvitato in un foro praticato nel disco 30, in posizione tale da non incidere col filetto ricavato nei pezzi 30 e 31.

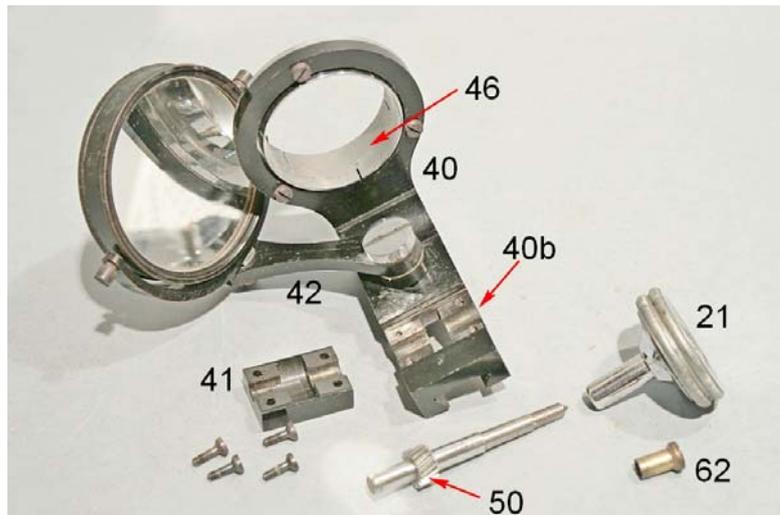
Fig. 2733 – Dalla squadra 40 si può togliere l'anello 46 svitando tre viti da sotto.

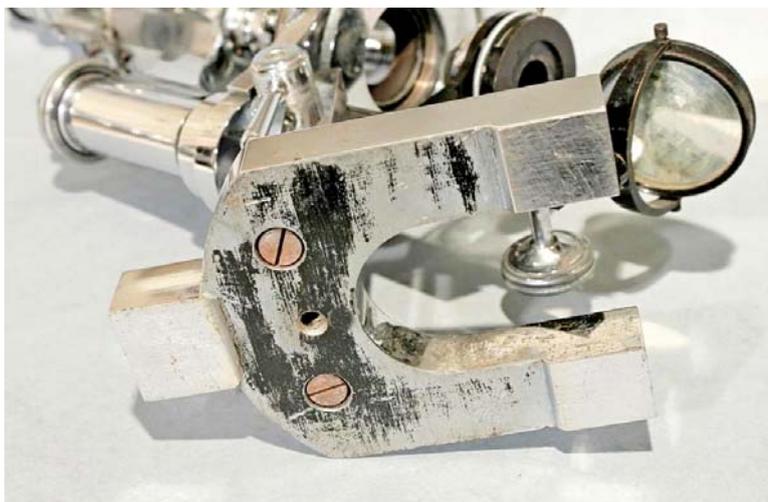
Fig. 2734 – Abbiamo visto in varie figure più sopra, anche nella pagina precedente, le due colonnine 26 che reggono tutto il sistema ottico del microscopio. Esse fanno parte di un unico pezzo ad U che è fissato al piede da sotto per mezzo di due grosse viti, qui ben visibili.

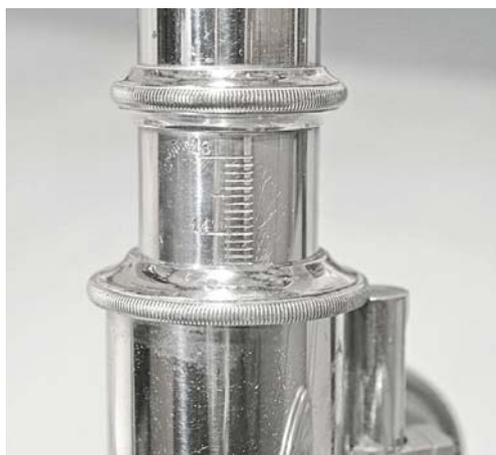
Fig. 2735 – Come era in uso a cavallo fra '800 e '900, il tubo è telescopico, formato da due parti, di cui l'interna è graduata in mm, ed indica la lunghezza meccanica del tubo (fra spalla dell'obbiettivo ed orlo superiore). La graduazione indica però tale lunghezza in assenza del revolver, che era considerato un "optional" e si poteva montare o smontare in qualunque momento avvitandolo da sotto sul tubo, tramite il solito filetto "inglese" o RMS. Era previsto che l'obbiettivo si potesse avvitare sul tubo anche in assenza di revolver.

Poiché l'altezza del revolver era standardizzata in 15 mm, la graduazione qui visibile indica la lunghezza del tubo in assenza di revolver, ed in presenza di questo occorre sottrarre 15 mm e leggere 145 per rispettare lo standard di 160 mm.

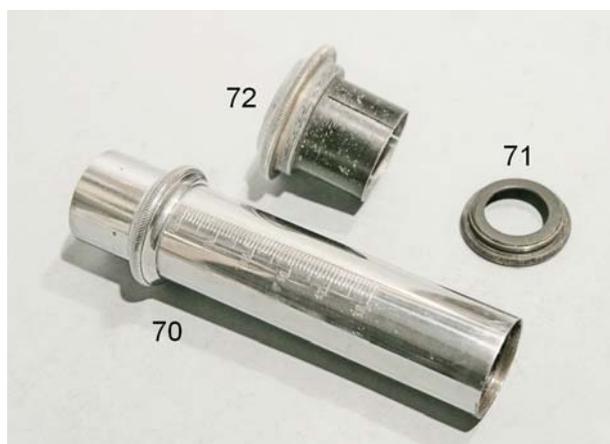
Fig. 2736 – Il tubo telescopico⁵, come sempre, prevede una parte più sottile, con la graduazione (70), che scorre all'interno di una boccia elastica (72) (vedi i tre tagli longitudinali) da cui non può uscire a causa dell'orlo sporgente di un anello avvitato al suo estremo inferiore (71).

La boccia 72, ovviamente, è avvitata alla sommità della parte larga del tubo, quella mossa dalla macrometrica.

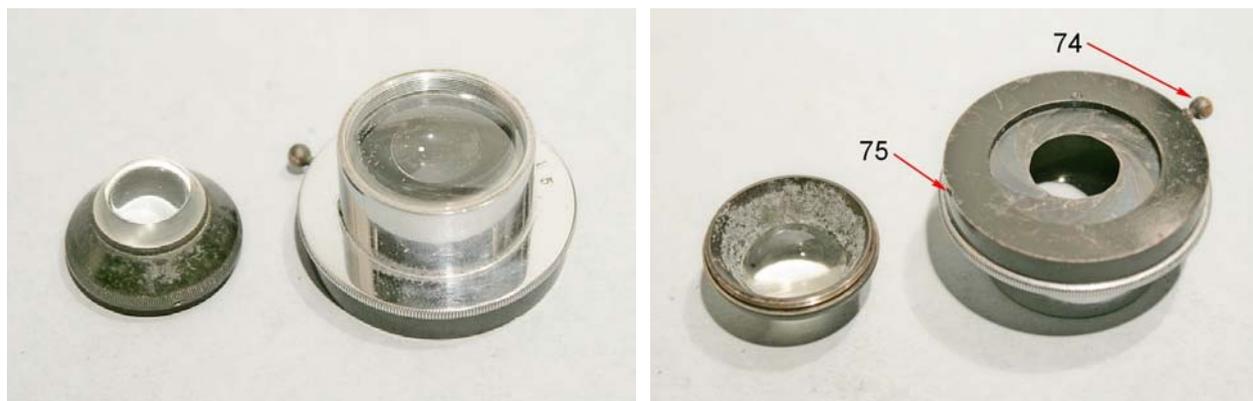
Figg. 2737/38 – Il condensatore smontato, visto da sopra e da sotto. La levetta 74 è, ovviamente, quella di comando del diaframma d'apertura. L'anello che porta le lamelle del diaframma è fissato alla base del condensatore da tre vitine, di cui solo una è visibile qui (75).
