Scheda tecnica n° 121

Obiettivo semi-apocromatico HI

WILD Fluotar 50/1,0

Scheda tecnica n° 122

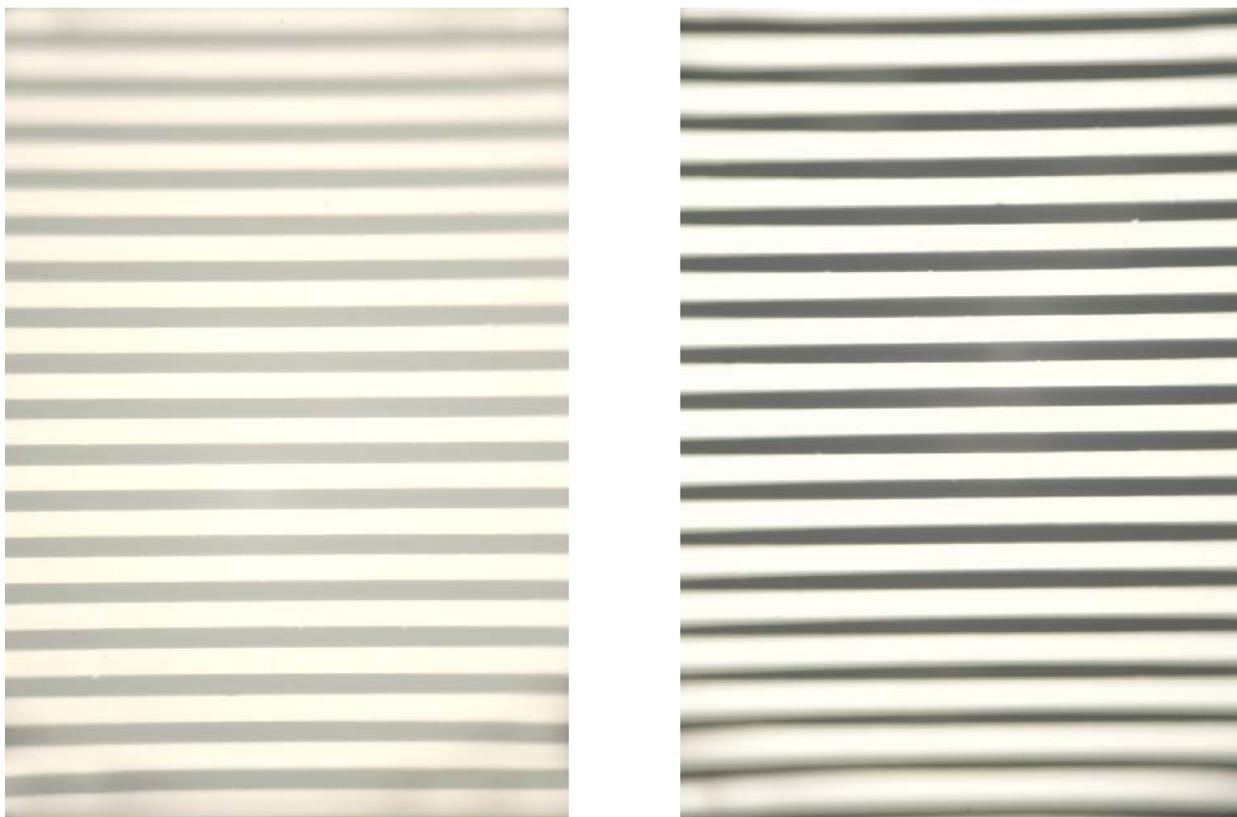
Figg. 2741/42 – Ad un primo esame, il contrasto dato da questo obbiettivo è proprio modesto (a sinistra). Osservandolo da sopra con un microscopio ausiliario si vedono varie superfici appannate, quelle esterne ed alcune interne. Purtroppo, il solo giunto che è stato possibile svitare è quello fra il pezzo di base ed i due barilotti inferiori. La pulizia è stata quindi effettuata solo sulle due superfici esterne e sulle due superfici affioranti nello spazio che è stato aperto.

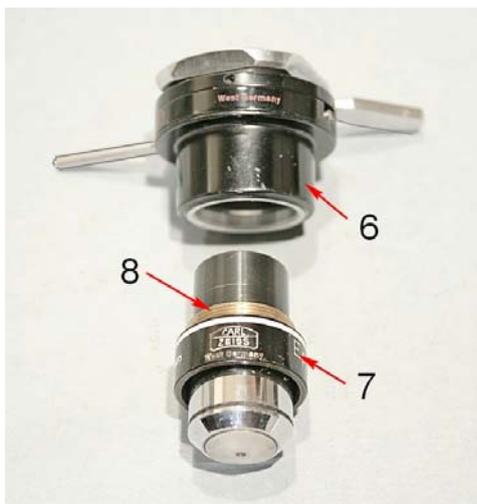
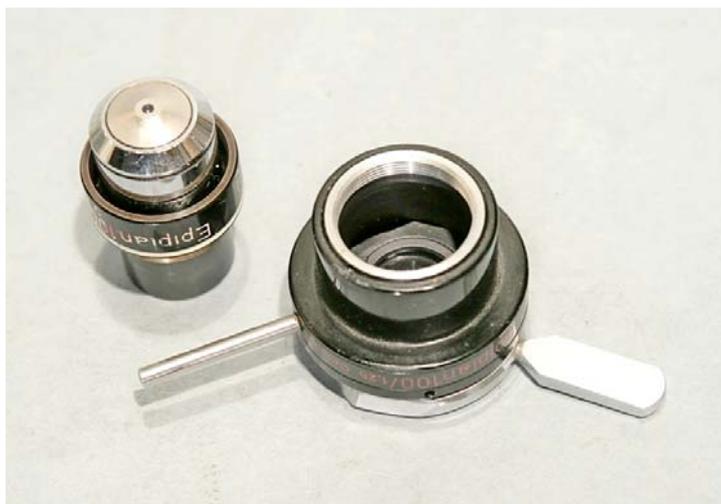
Fig. 2747/48 – Non è difficile svitare l'obiettivo (7) dal raccordo 6. In 8 è indicato il filetto a passo inglese (RMS) dell'obiettivo. Tale filetto è ribassato rispetto al sistema ottico poiché si doveva compensare l'altezza del raccordo (24 mm) per raggiungere una lunghezza ottica complessiva dell'obiettivo (L_o) pari a 45 mm (norme DIN).

Tali obiettivi erano dotati di un filetto RMS ribassato (vedi 8 nella fig. 2747, pagina seguente), da avvitare sotto un raccordo centrabile che portava superiormente un attacco a coda di rondine lineare, dedicato ad illuminatori episcopici di tipo II-B, II-C e II-E. Tale raccordo portava il numero di catalogo 46 62 56.

Abbiamo visto in precedenza l’obbiettivo vero e proprio (7, nella fig. 2747, pag. 1048). Con un raccordo a vite appositamente costruito si può portarlo ad una lunghezza ottica convenzionale (45 mm in questo caso) e montarlo così su qualunque microscopio biologico o episcopico (per fondo chiaro).

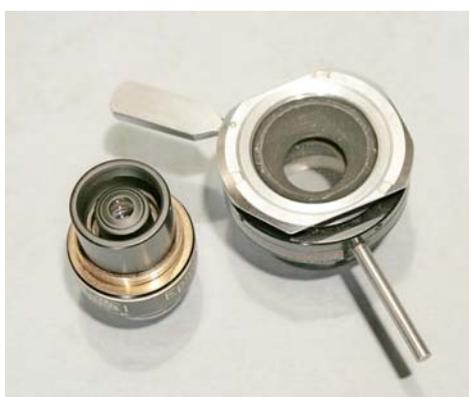
Fig. 2749 – Obiettivo e raccordo, visti da sopra. Si vede la lente emergente dell'obiettivo.

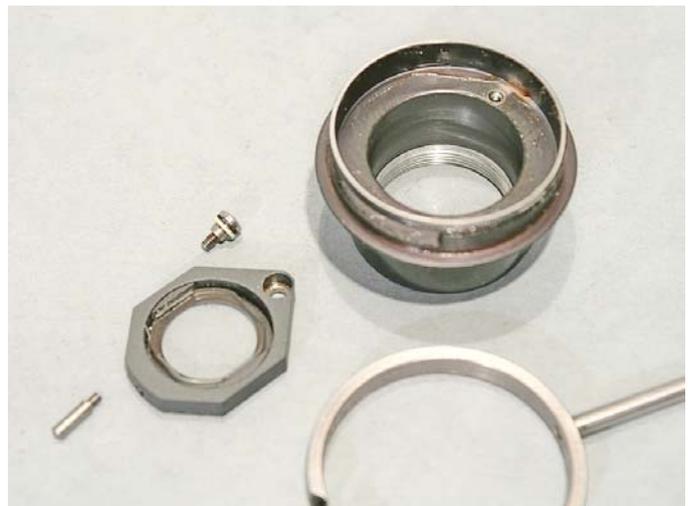
Fig. 2752/53 – L’anello 5 si smonta solo dopo aver tolto la vite 11, che attraversa una fessura nell’orlo superiore del corpo 6 dopo la finestra 5b nell’anello 5.
A destra, si vede il porta-prisma smontato.

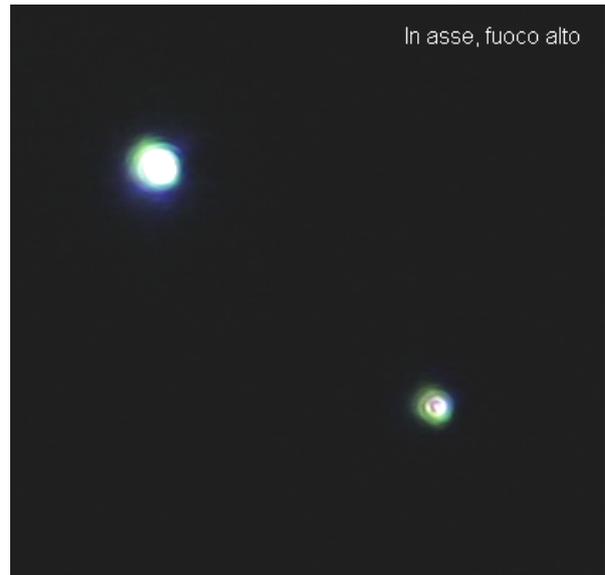
Fig. 2756 – Anche nel miglior fuoco, sempre al centro del campo, si nota una piccola coda di coma a Nord-Ovest.
