Scheda tecnica n° 146

Messa a fuoco dello STEREO-MICROSCOPIO ZOOM Bausch & Lomb

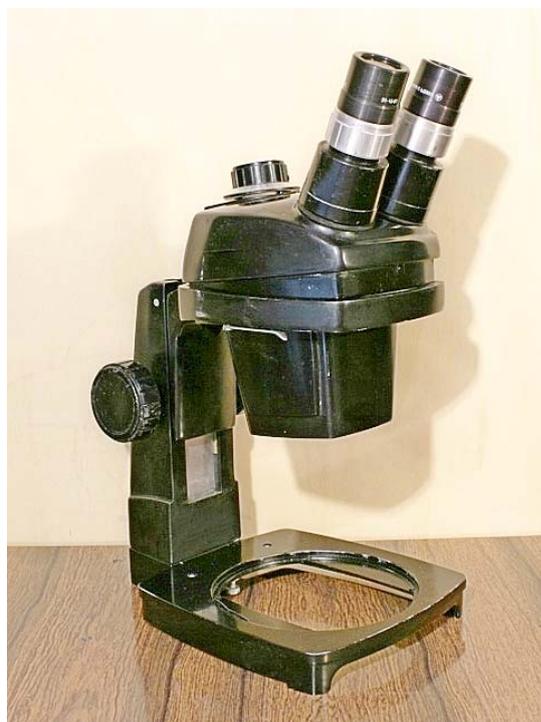
Fig. 3294 (a sinistra) – Questo è lo strumento. Un sistema stereoscopico a schema Greenhough con variatore d'ingrandimento a zoom (comandato dalla manopola superiore).

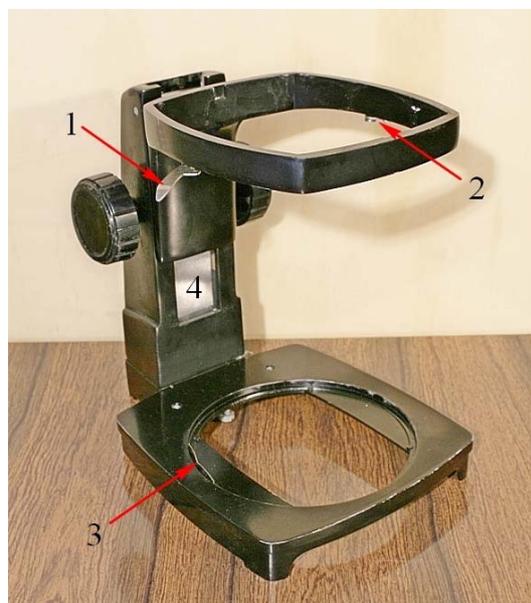
Fig. 3295 (a destra) – Il microscopio va alloggiato in un anello superiore del supporto ed ivi bloccato da due levette a molla (1 e 2). Nel piede, il largo foro alloggia un disco d'appoggio; una striscia elastica (3) ve lo tiene fermo. Il movimento interno di messa a fuoco è sempre coperto dalla piastra esterna della guida (4).

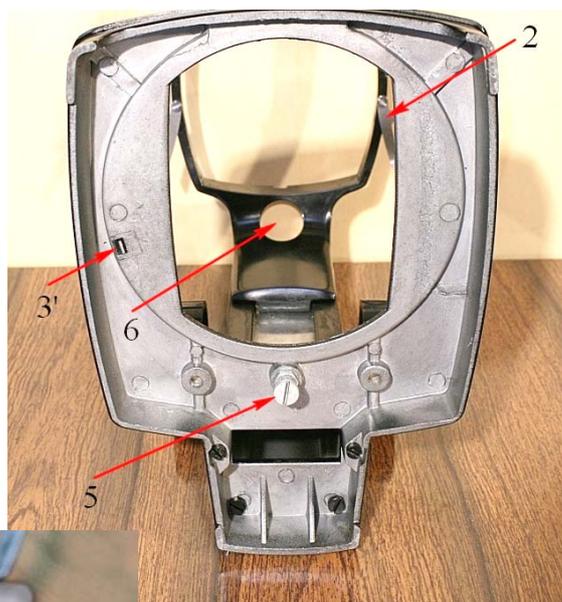
Fig. 3296 (a destra) – Oltre alle quattro viti citate (in basso, a testa brunita), è visibile la vite con controdado 5, di ignota funzione, il foro 6, destinato ad alloggiare la lampada, e la linguetta 3' che tiene in posizione la molla 3, vista nella figura precedente.

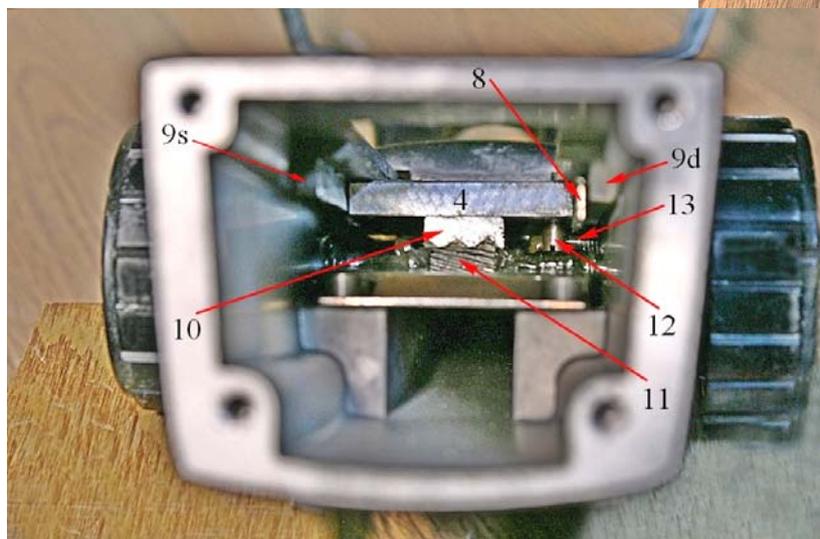
Fig. 3297 (sotto) – Nella colonna, da sotto, si osservano molte componenti essenziali: la guida 4, già vista in fig. 3295, i lardoni 9s e 9d, la molla 8, di cui riparleremo, la cremagliera (10) ed il pignone (11), ma soprattutto la vite 12, fissata alla guida 4, e la punta del grano 13 che vedremo in altre figure.

È proprio il grano 13 che va tolto prima di procedere nello smontaggio. Ma qui nasce una difficoltà: esso si trova sotto la manopola destra (figura seguente).

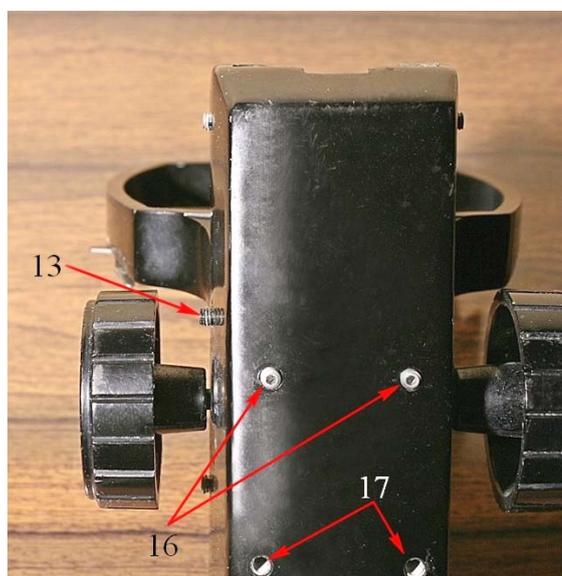
Fig. 3298 (a destra) – Nulla sembrerebbe più semplice: smontare le manopole e poi il grano 13. Già, ma quel bello spirito del costruttore ha fissato le manopole all'albero del pignone con un adesivo a prove di bomba. Non è stato possibile separare le tre parti con gli sforzi normali. Esagerare con la forza non era consigliabile, sia perché le manopole sono in plastica morbida, sia perché l'albero è sottile (circa 5 mm).

A questo punto, due sono le possibilità: 1) molare il lato corto di una chiave a brugola per poterlo introdurre sotto la manopola (figura seguente).

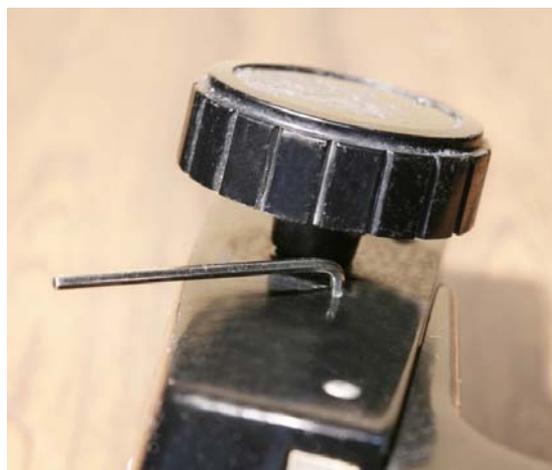
NB: nella figura qui sopra, i fori 17 corrispondono alle viti 21 (fig. 3303).

Fig. 3299 (a sinistra) – Prima soluzione: chiave accorciata. Ma si ricordi che questo strumento, di fabbricazione USA, porta viti e chiavi a passo inglese. In particolare i grani, anche quelli per la regolazione della frizione (16 nella figura precedente), richiedono una chiave a brugola da 5/64".

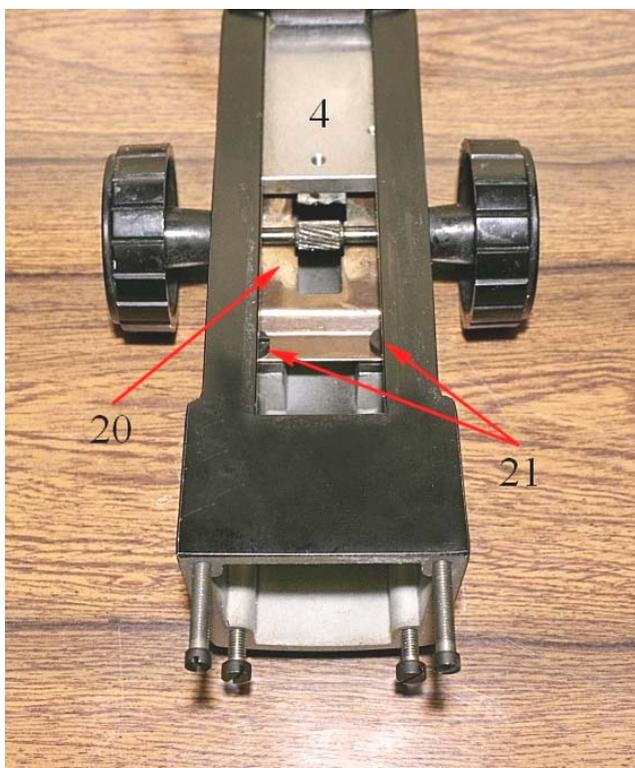
Fig. 3304 (a destra) – Dopo tolta la guida, i lardoni 9s/9d si liberano. Sono costituiti da materiale sintetico, rigido ma scorrevole. Essi, dopo il rimontaggio, debbono affiorare dalla superficie superiore della colonna.

Occorre a questo punto una certa attenzione poiché la guida è tenuta in sede da due lardoni con sezione ad L (9s/9d nella figura seguente, già intravisti nella fig. 3297), uno dei quali porta una striscia elastica incurvata (8, fig. 3306) che elimina il gioco trasversale della guida.

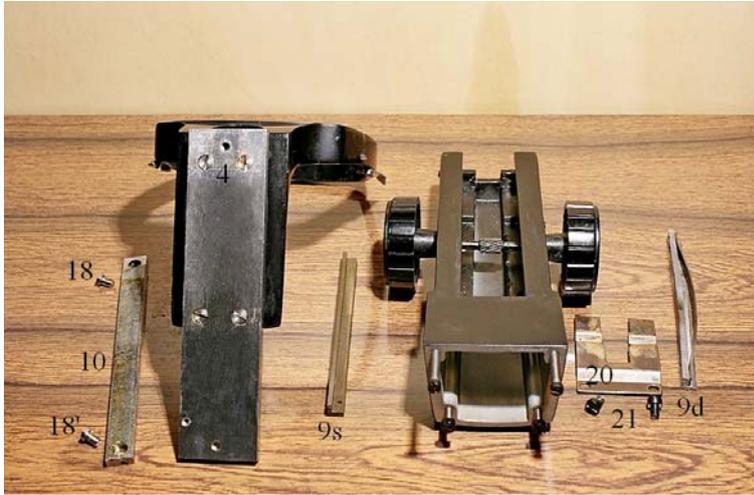
Fig. 3306 (a destra) – Il lardone destro, 9d, porta la lamina 8, già intravista nella fig. 3297. Un sistema molto semplice di ripresa dei giochi.

Sulla lamina 8 occorre però una precisazione: per evitare che essa scorra rispetto al lardone 9d durante la messa a fuoco, il costruttore ha previsto un rivetto all'estremità superiore del lardone (8b), come si vede nelle due foto seguenti.

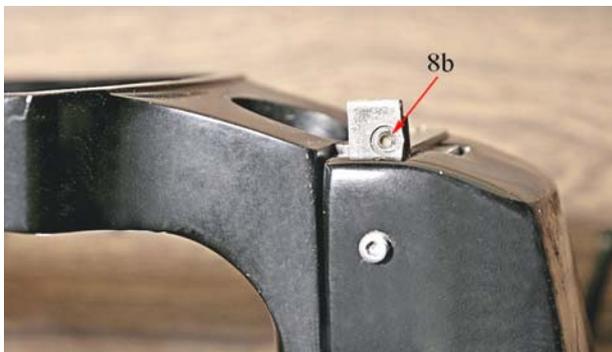
Fig. 3307 (a sinistra) – Il rivetto 8b sulla faccia esterna del lardone 9d.

Fig. 3308 (a destra) – Il rivetto 8b che affiora sul lato interno del lardone 9d.

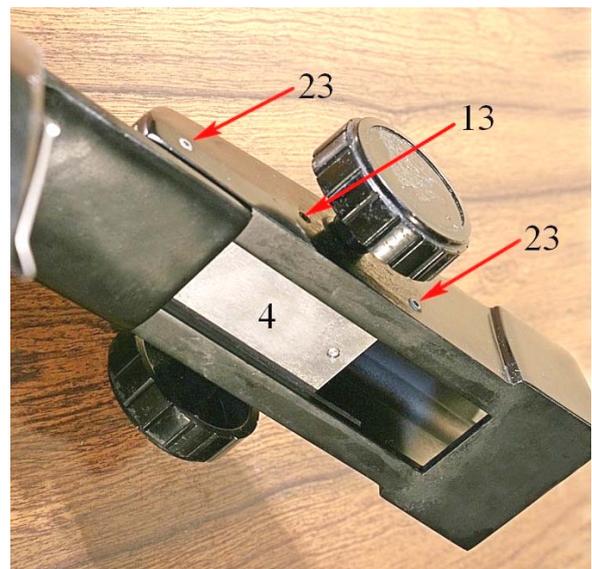
Fig. 3309 – I due grani 23 sul lato destro della colonna. Occorre la solita chiave a brugola da 5/64”.

Una volta rimessi i lardoni all'altezza corretta, si possono stringere i grani 23 (figura seguente) in modo da ridurre il gioco laterale della guida.

Da notare però che anche sul lato sinistro della colonna vi è un grano (24), uno solo, in alto (fig. 3308). La regolazione dei grani 23 e 24 va quindi eseguita con cura, per approssimazioni successive, in modo da ottimizzare il gioco laterale della guida e la durezza del movimento.

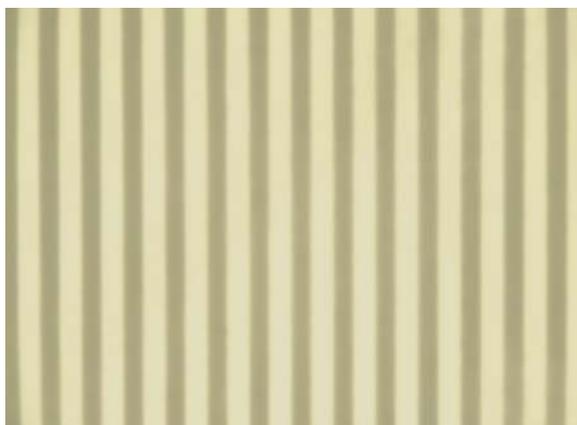
Fig. 3312

Osservata allo stereoscopico e con illuminazione radente, la lente emergente degli obbiettivi appare circa così: non meraviglia che ad occhio nudo le lenti apparissero appannate e che il contrasto risultasse molto povero.

Il colpevole, come al solito, è la permanenza prolungata in un ambiente umido. Si tratta di vedere se la proliferazione di funghi inferiori abbia intaccato seriamente il vetro. La prima cosa da fare è un'energica pulizia con alcool denaturato.

Sorpresa: nonostante le aspettative, le superfici delle lenti sono risultate esenti da corrosione ed i controlli successivi mostrano per tutti gli obbiettivi un'ottima qualità.

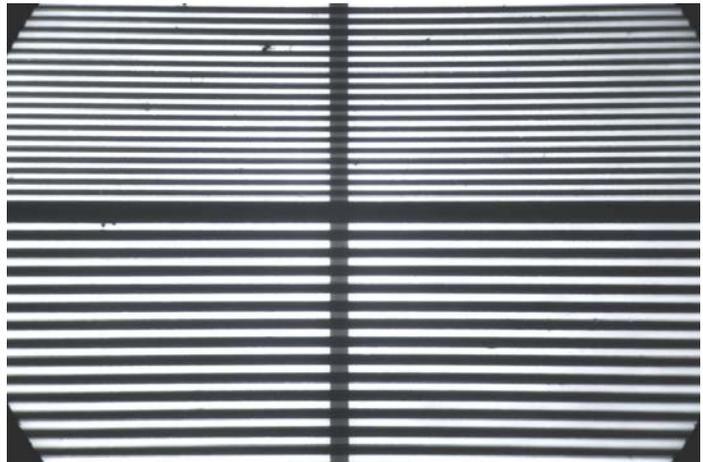
Fig. 3313 – Obiettivo "4/0,11 CR" – Oculare acromatico 10×/18. Reticolo con passo 100 e 60 μ .

Distorsione impercettibile. Buon contrasto. Buona planeità del campo.

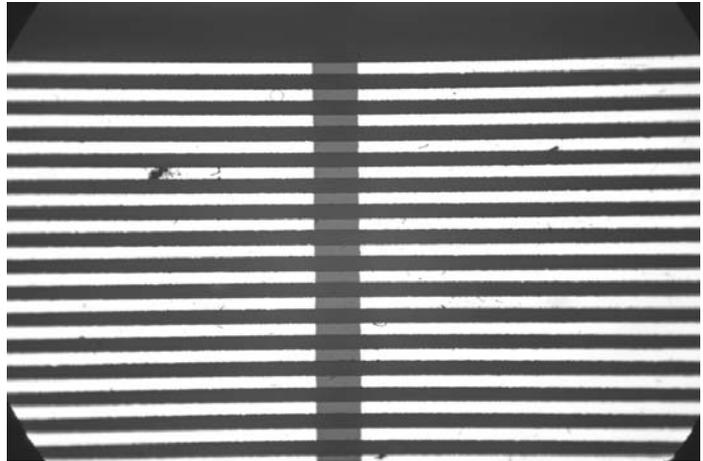
Fig. 3314 – Obiettivo "10/0,25 CR".

Oculare come sopra. Reticolo con passo 60 μ . Prestazioni paragonabili con quelle del precedente.

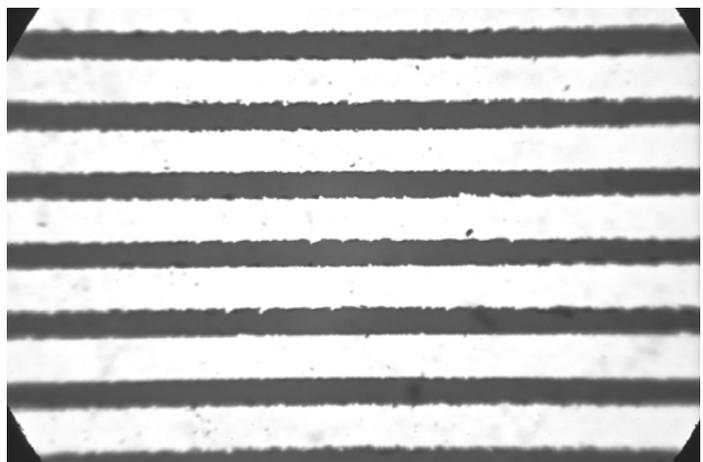
Fig. 3315 – Obiettivo "40/0,65 CR"

Oculare come sopra. Reticolo con passo 40 μ . Qui, la planeità del campo è leggermente inferiore. Il contrasto è sempre buono. Distorsione appena percettibile.

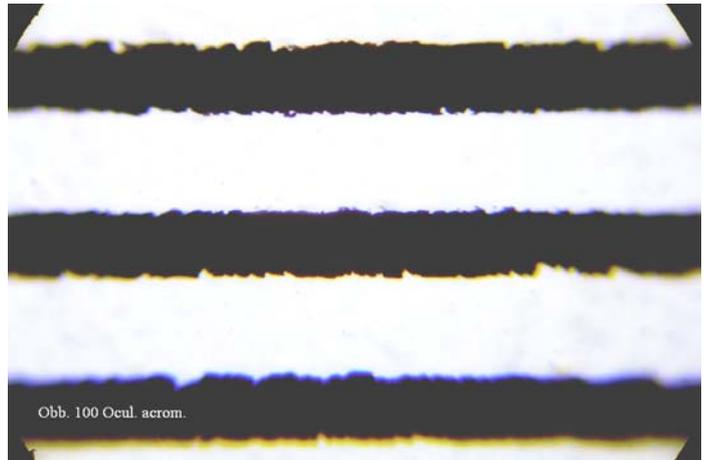
Fig. 3316 – Obiettivo “100/1,25 imm. CR” – Oculare acromatico 10×/18.

Reticolo con passo 40 μ .

Ancora planeità modesta, buon contrasto e distorsione impercettibile.

Il bordo delle righe opache è colorato: la cromatica laterale è poco corretta. L'oculare da usare non deve essere acromatico.

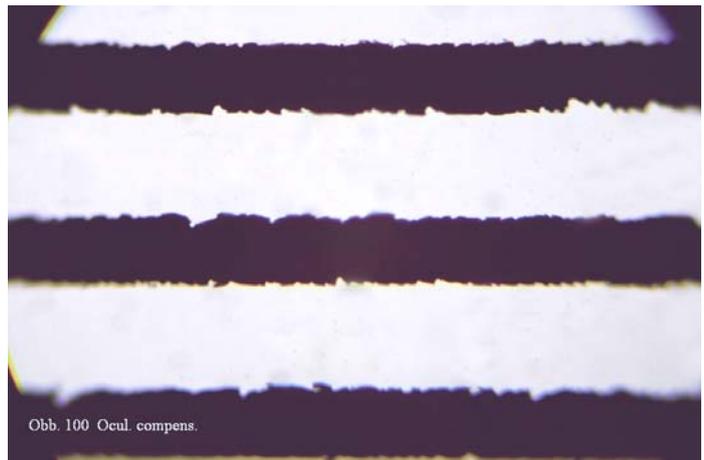
Fig. 3317 – Ancora l'obiettivo 100, ma stavolta con oculare compensatore.

Reticolo con passo 40 μ . Prestazioni come sopra ma, con un oculare compensatore di pari ingrandimento ed indice di campo, la cromatica laterale è quasi scomparsa.

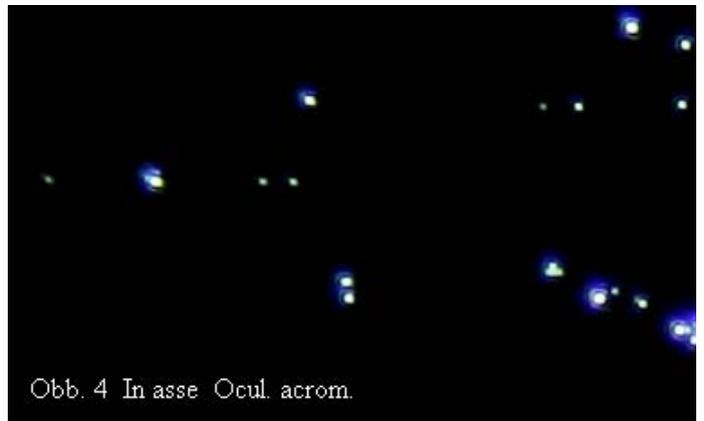
Fig. 3318 – Obiettivo 4, al centro del campo – Oculare acromatico.

Le centriche sono regolari.

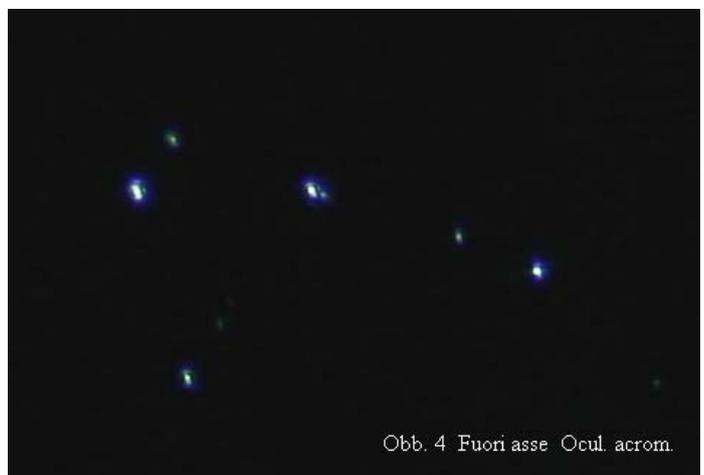
Fig. 3319 – Obiettivo 4, ai bordi di un campo di 18 mm – Oculare acromatico.

Leggero astigmatismo, quasi simmetrico (il centro del campo è a sinistra, verso il basso).

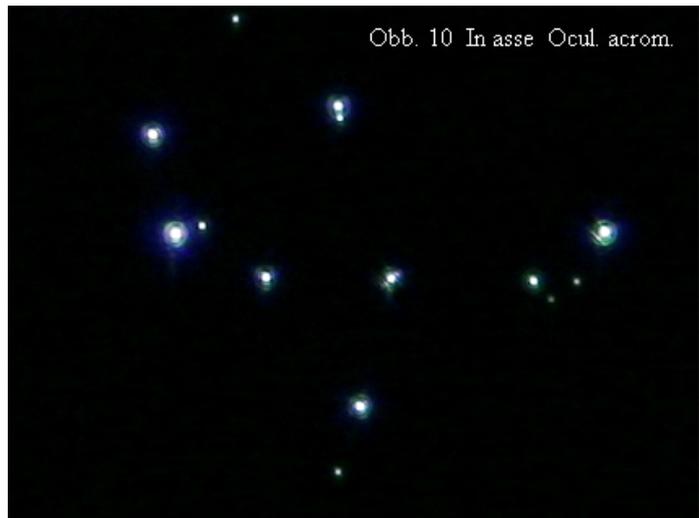
Fig. 3320 – Obiettivo 10, al centro del campo – Oculare acromatico.
Ancora centriche regolari. Nessun segno di cromatica longitudinale.
Ingrandimento elettronico successivo 10:1.

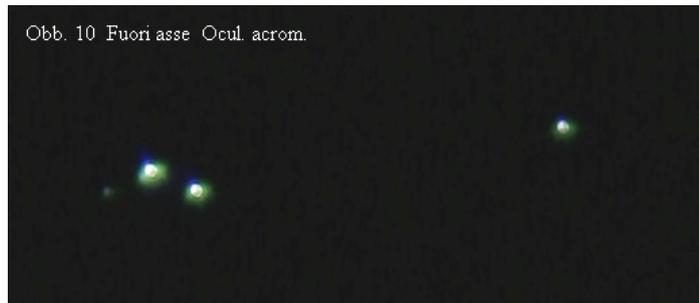
Fig. 3322 – Obiettivo 40, al centro del campo – Oculare acromatico.
Ingrandimento elettronico successivo **20:1**.
Un più forte ingrandimento elettronico mostra qualche segno di cromatica longitudinale.

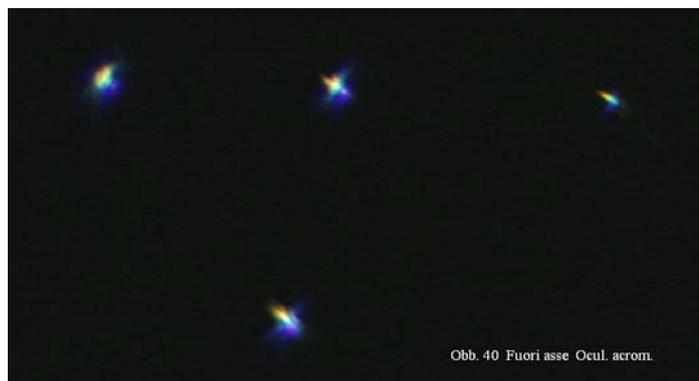
Fig. 3324 – Obiettivo 100, al centro del campo – Oculare acromatico.
Ingrandimento elettronico successivo 10:1.
Ancora centriche regolari. Stupefacente.

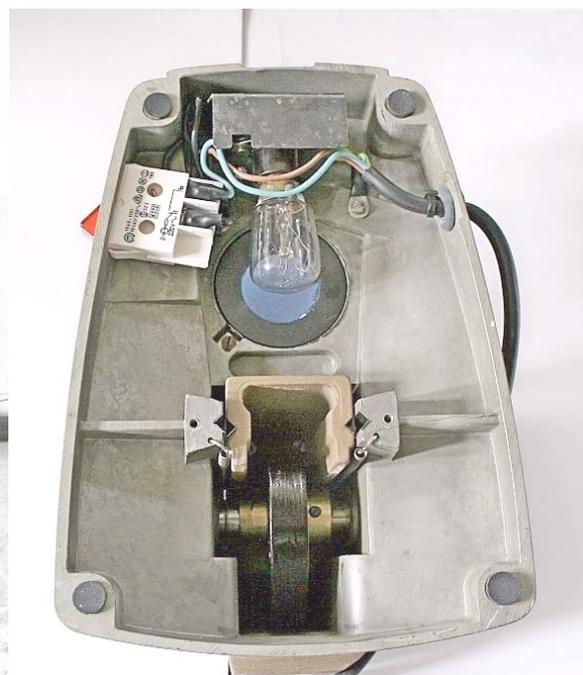
Fig. 3326 (a destra) – La base è chiusa inferiormente da una piastra in lamiera, che si stacca semplicemente togliendo due viti. Guardiamo più da vicino.

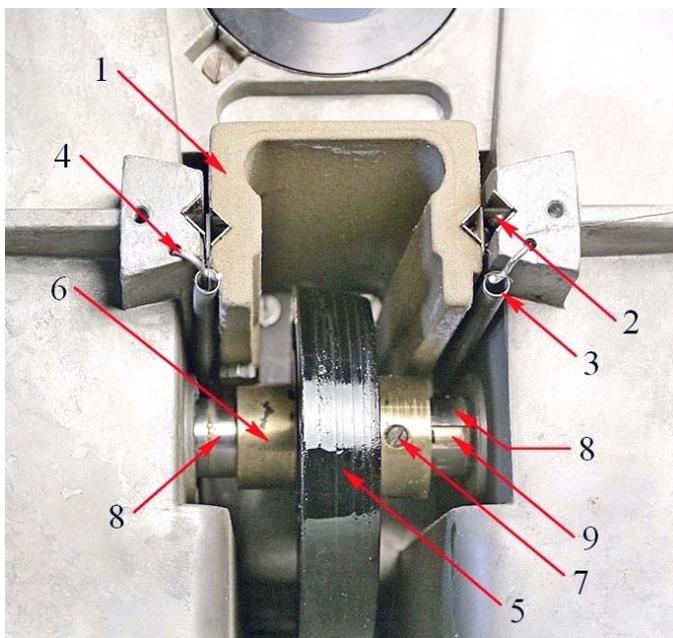
Fig. 3327 (sotto) – Occorre guardare i dettagli.

Il pezzo a sezione di U (1) è la parte verticale di una squadra la cui parte superiore, orizzontale, porta il tavolino, che vi è fissato da tre viti (V), come vediamo nella figura qui sotto. Il pezzo 1 scorre nella colonna tramite due guide a sfere (2) ed è spinto verso il basso sia per il peso del tavolino, sia per la presenza di due molle (3) trattenute da due uncini in filo d'acciaio (4).

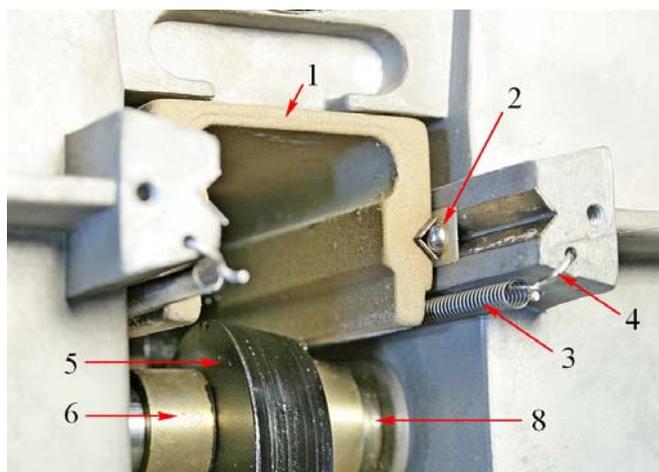
Fig. 3329 (a sinistra) – Guardando bene dal basso all'interno della guida 1, si vedono le tre viti (V) che fissano il tavolino alla parte superiore di essa.

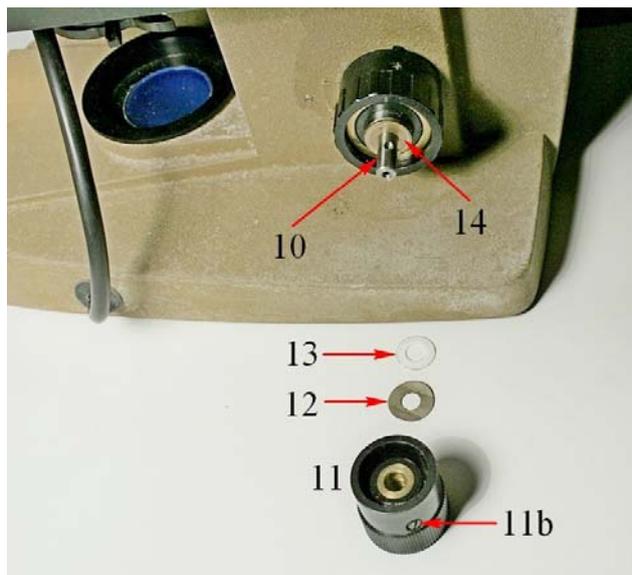
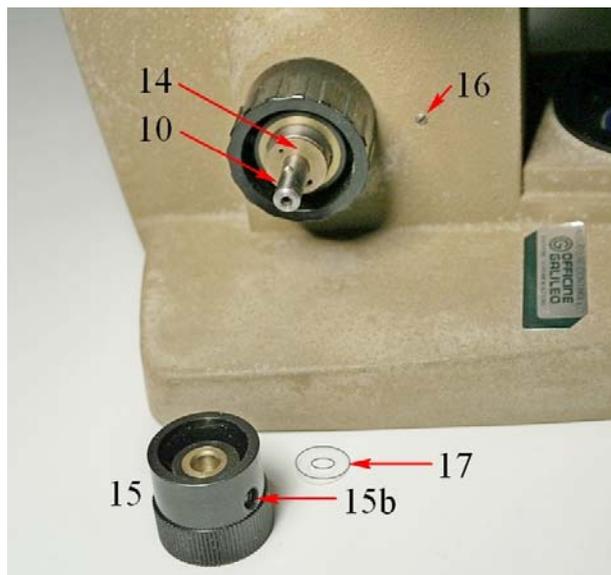
Fig. 3330/31 – Sotto la manopola micro sinistra (11) si trova la rondella elastica d'acciaio 12 (che elimina i giochi dell'albero micro 10) e quella in teflon 13. Sotto la manopola destra (15), solo la rondella in teflon (17). Sotto entrambe le manopole micro 11 e 15 si trova un cilindretto d'ottone a due fori (14) che tiene in centro l'albero micro 10 e si avvita alle estremità del tubo 8 delle figure precedenti.

Il grano 16 (fig. 3331/33/36), presente anche dall'altro lato della colonna, spinge sull'estremità inferiore delle guide a sfere del tavolino e può servire a regolare i giochi e la frizione delle guide stesse.

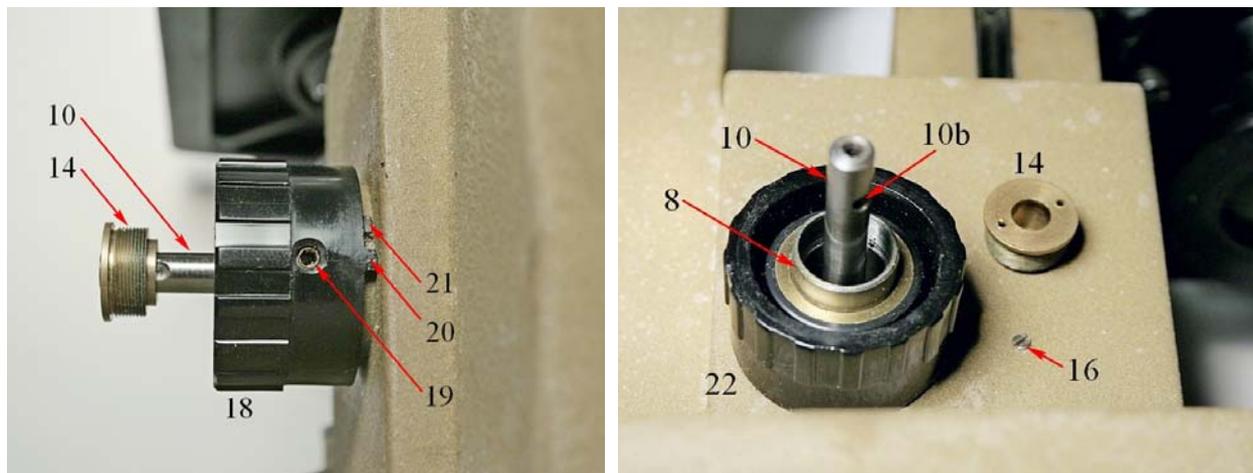
Fig. 3332/33 – Non è necessario per ora, ma si può svitare da ambo i lati il cilindretto 14. Si noti il foro 10b per il grano 15b della figura 3331. Le manopole macro (18 e 22) portano parimenti un grano (19, per es.) destinato ad entrare in un foro del tubo 8 per definirne la posizione.

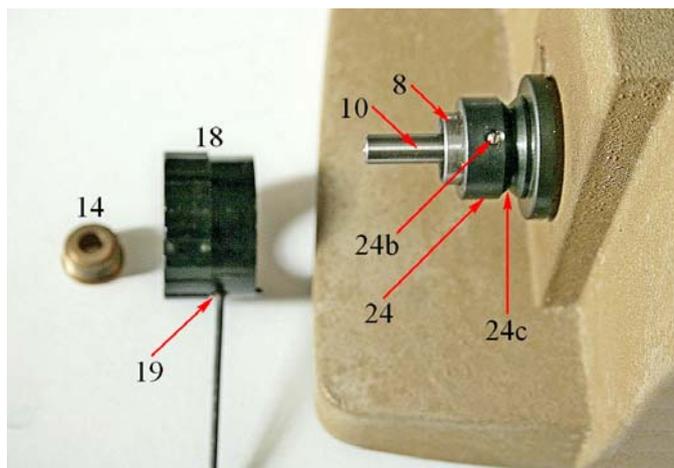
Fig. 3335 (a destra) – Sotto la manopola sinistra 18 ed il cilindro 24, si trovano due grosse rondelle in teflon (26) il cui spessore determina la frizione del cilindro 24 (e della manopola macro) rispetto al fianco sinistro della colonna.

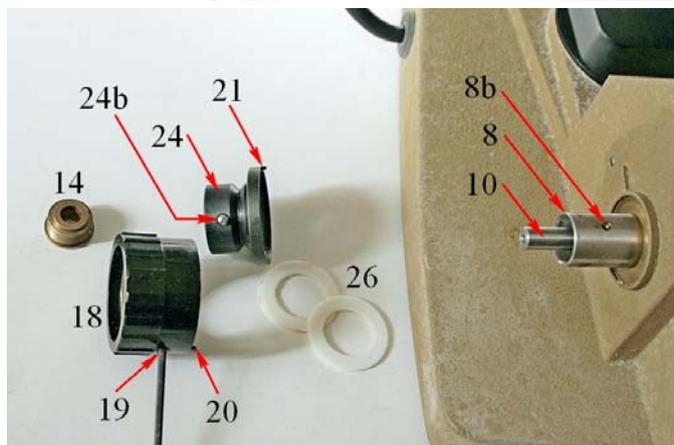
Fig. 3336 (a sinistra) – Presso la manopola macro sinistra, si trova sul fianco della colonna un rilievo triangolare (30) che serve da arresto per il dente 20 della manopola 18 stessa.

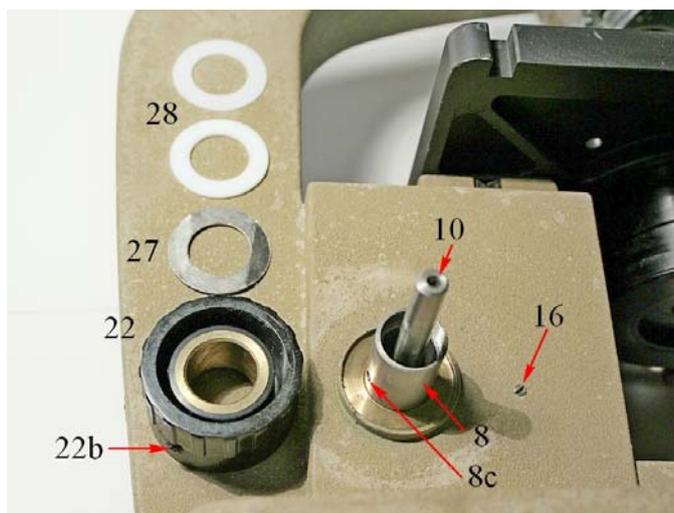
Fig. 3338 – Ecco il tubo 8 svincolato dalle manopole, con i due fori conici per i grani delle manopole macro.

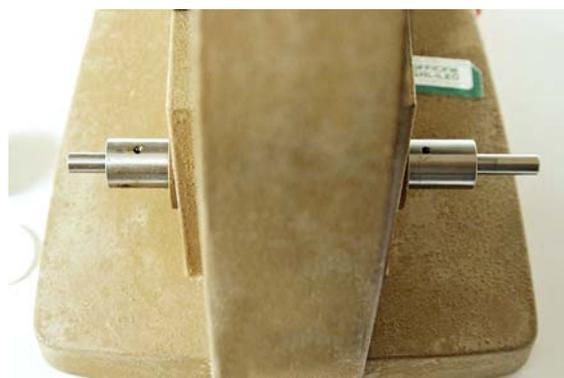
Fig. 3339 (sopra) – Il grano 7 ha la testa a barile, che s'inserisce nel foro (non filettato) del tubo 6. Il gambo cilindrico scorre nella fessura 9 ed il filetto si avvita nel foro 32 (filettato) del tubo 33 della figura seguente.

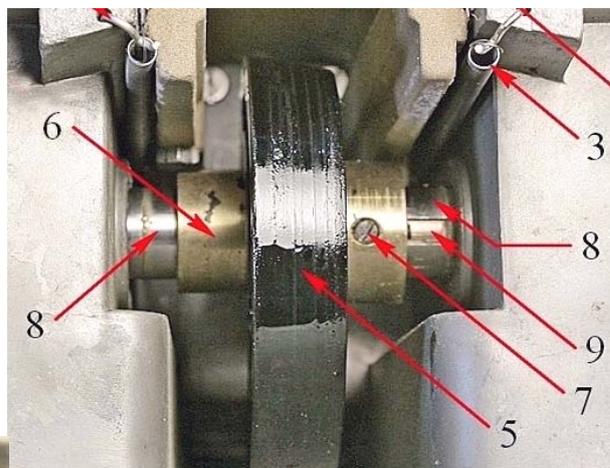
Fig. 3340 (a sinistra) – Dopo aver svitato, per pochi giri, il grano 7 dal foro 32, il tubo 33 (che contiene l'albero micro) si può sfilare dal tubo 8, e questo si libera dal tubo 6.

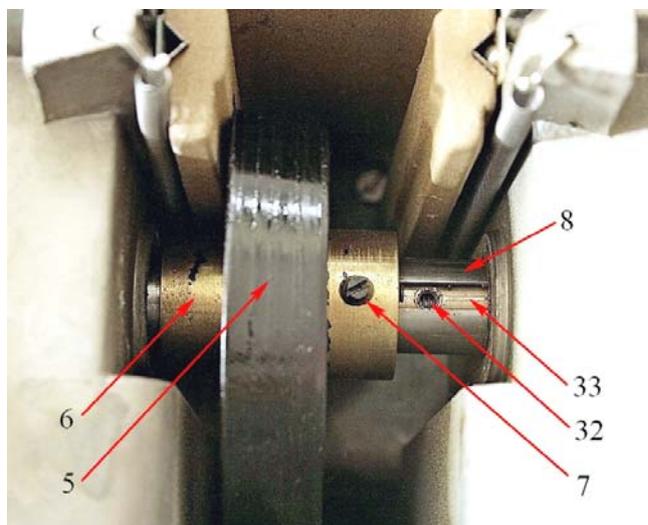
Fig. 3341 (a destra) – A parte la forma a spirale del pezzo 5, ecco qui il nucleo dei movimenti micro-macro.

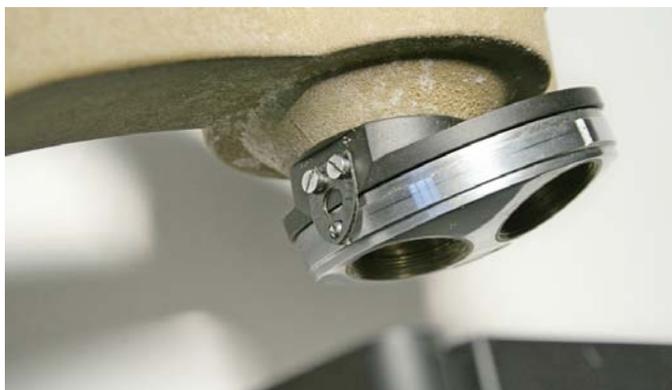
Il condensatore (vedi oltre)(42) è scorrevole all'interno di una guida cilindrica dotata di una fessura elicoidale (44). La barretta 43, fissata al condensatore stesso, ne provoca la rotazione e quindi il movimento verticale, la focalizzazione, poiché scorre nella fessura 44.

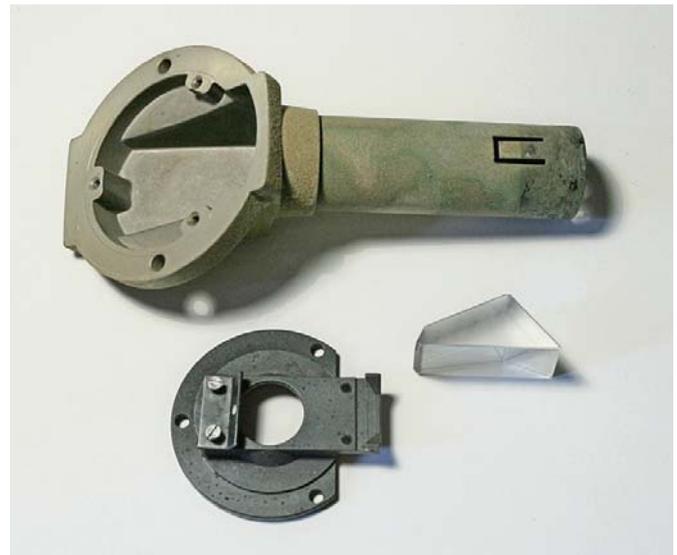
Fig. 3352 (a sinistra) – Sotto il tubo, all'estremità del braccio, un anello a vite a due fori regge il revolver.

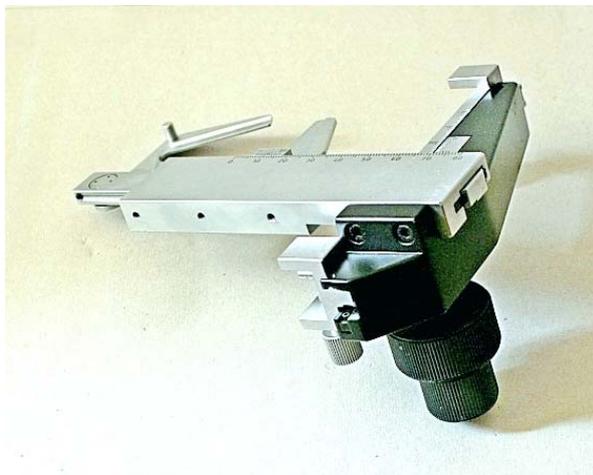
I movimenti hanno una corsa di 73 mm (X, guida 65) e 30 mm (Y, guida 66). Le manopole sono coassiali (61).

La pinza ferma-vetrini ha un braccio fisso (63) ed uno mobile, a molla (64).

Fig. 3354 (a sinistra) – La raffinatezza sta nel fatto che i movimenti (cremagliere e pignoni) sono tutti coperti e protetti dalla polvere, in tutta la loro corsa.

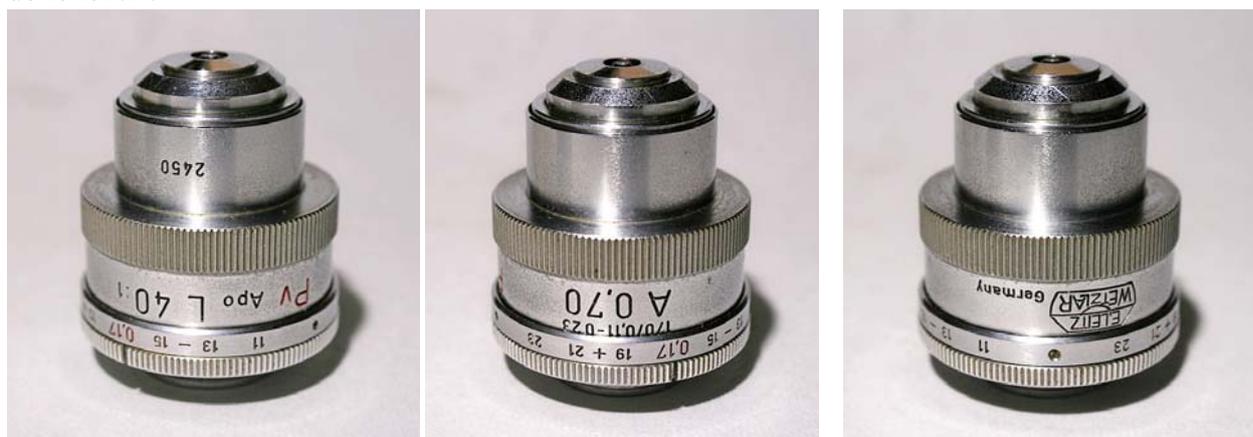
Fig. 3355/56/57

Fig. 3358/59 – Sotto lo stereoscopico, variando l'inclinazione dell'obiettivo e della lampada, ed osservando dal lato della frontale, è possibile rilevare due grosse scollature di forma stellata, certamente non consueta.

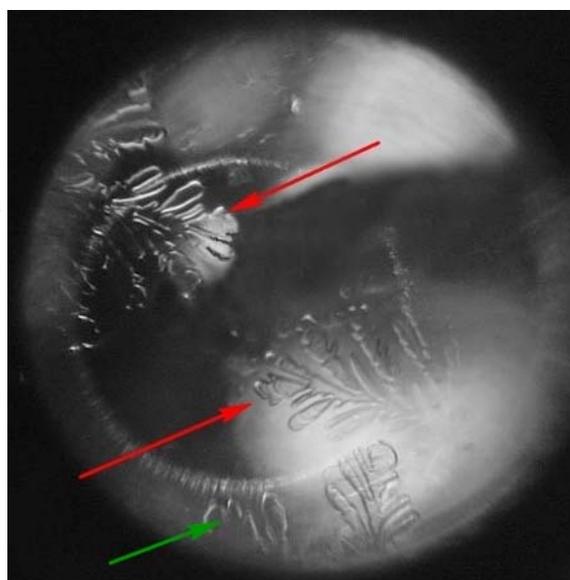
Fig. 3361/62 – Con un microscopio episcopico, sempre osservando dalla frontale, con l'obbiettivo diritto (a sinistra) ed inclinato (a destra), appare la forma delle scollature, a raggiera, che hanno un centro ben definito.

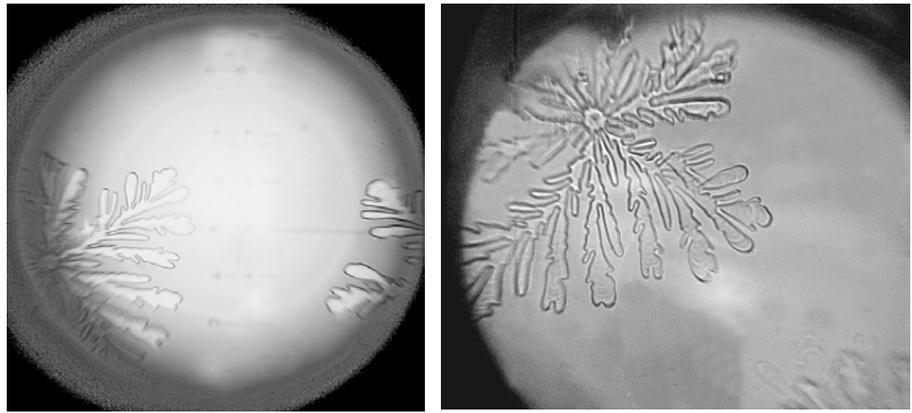
Fig. 3363 (a destra) – La macchia a raggiera della figura precedente, a maggiore ingrandimento e con diversa foceggiatura.

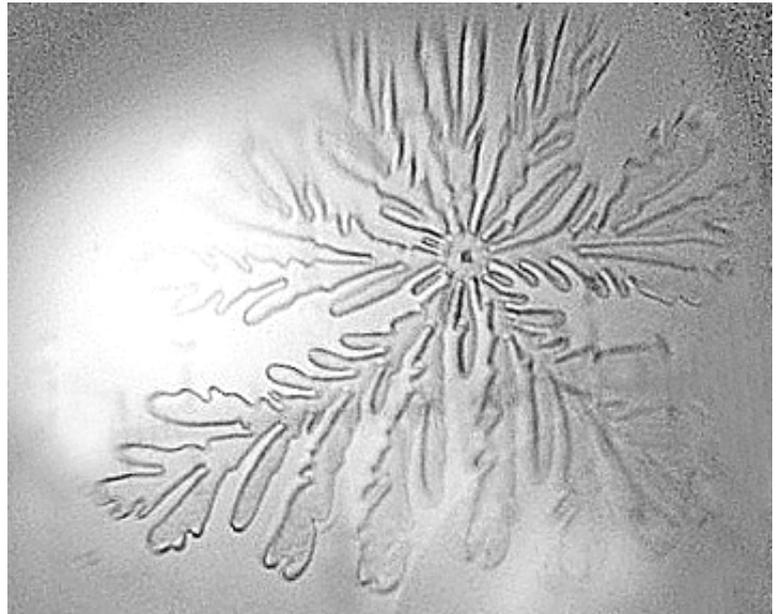
Fig. 3364 (sopra) – Osservando invece l'obbiettivo da sopra, tramite un microscopio ausiliario, si vedono le due scollature, sovrapposte all'anello di fase, il quale però appare sfocato poiché si trova su un piano più alto.

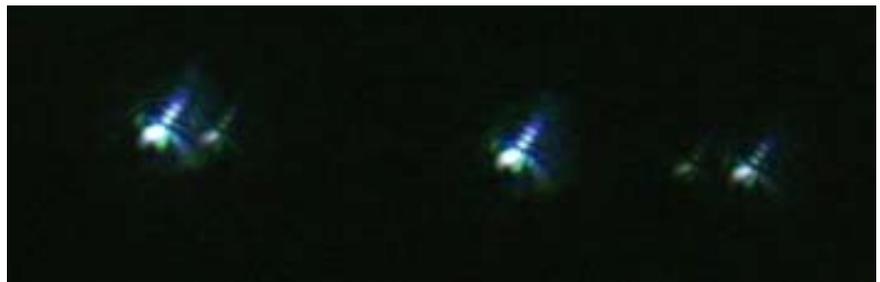
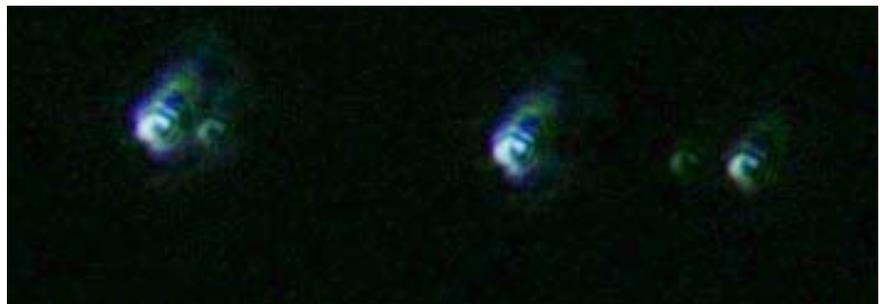
Fig. 3369 – Ai bordi del campo di un oculare compensatore Periplan $10\times/18$, ancora con tre foto sopra, nel miglior fuoco e sotto di esso, sono evidenti i segni di un residuo di astigmatismo poco simmetrico. Focaline tangenziali.

Il centro del campo è fuori figura, in basso

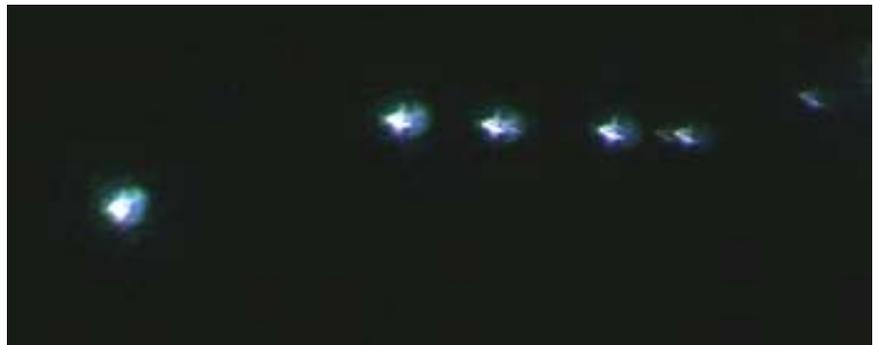
Fig. 3370 – Nel miglior fuoco va meglio, ma una crocetta di astigmatismo rimane. Il residuo è quasi simmetrico.

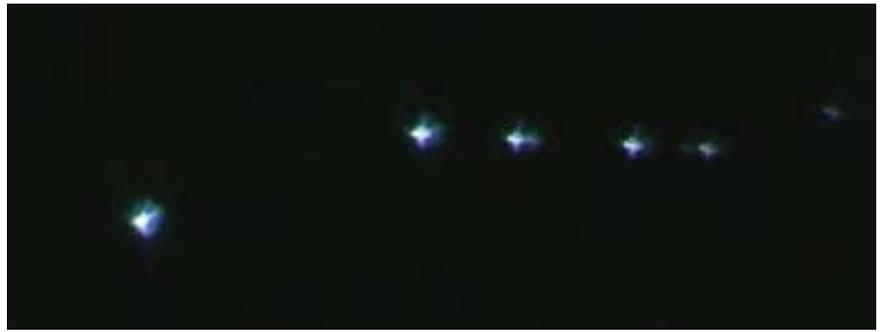
Fig. 3371 – Con fuoco basso, appaiono le altre focaline astigmatiche, radiali.

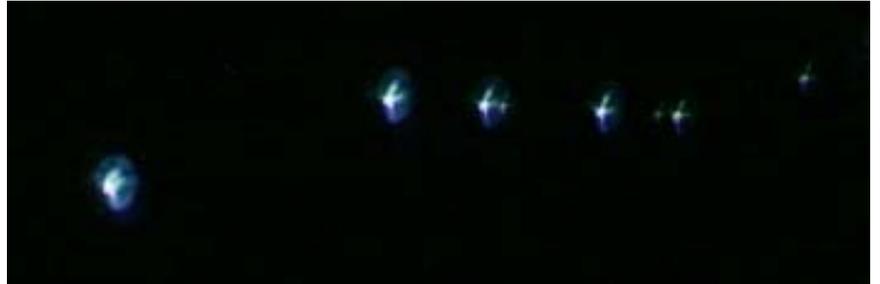
Concludendo: al centro del campo, i residui di coma ed astigmatismo denunciano un errore di centratura e/o allineamento.

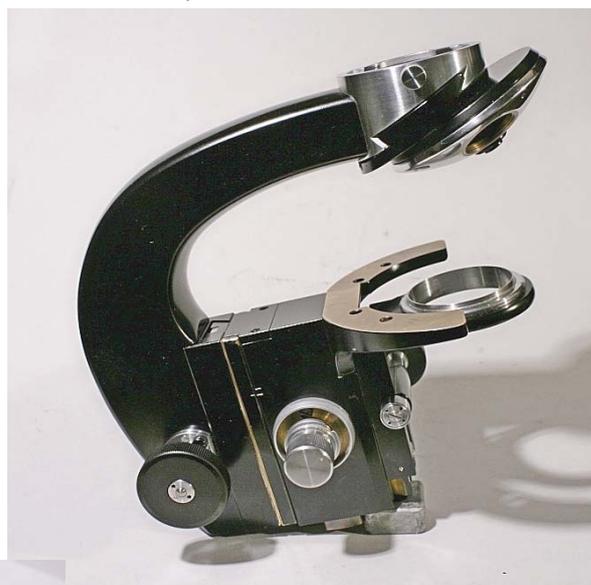
Facciamo subito notare che il meccanismo comporta una successione di guide a coda di rondine, una dentro l’altra (figura sotto).

Fig. 3374 (a destra) – Sempre al fine di chiarirci le idee prima di proseguire, cerchiamo di riconoscere da sotto le tre guide a coda di rondine: la macrometrica in **1**, fissata alla piastra **1c**; la micrometrica in **2**, la cui femmina **2f** è fissata alla base da quattro grosse viti (di cui si vedono i fori), mentre il maschio **2m** (poco visibile qui) fa scorrere la piastra **1c** e quindi la macrometrica e la colonna. Il porta-condensatore in **3f**, scorre rispetto al blocco **2**, cui è fissato il maschio **3m**.

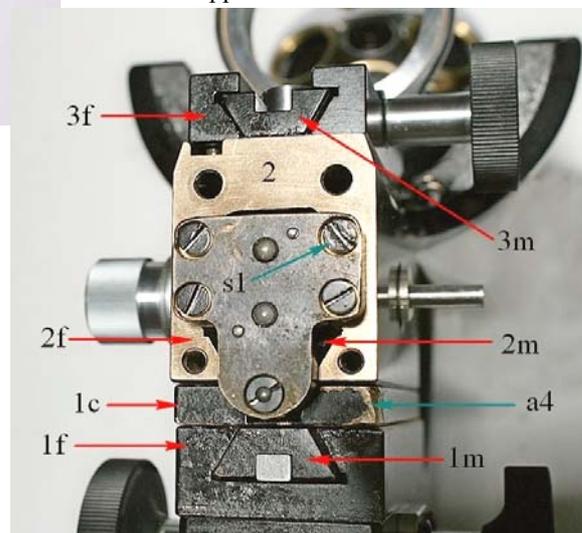
Fig. 3375 – La guida **1** è la macrometrica (vedi la relativa ruota dentata al centro della figura, corrispondente alla cremagliera fissata da sotto al maschio **1m**). La **2**, su cui si appoggia la **1**, è la micrometrica. La **3** (squadra porta-condensatore), scivola sul blocco **2** (figure precedenti).

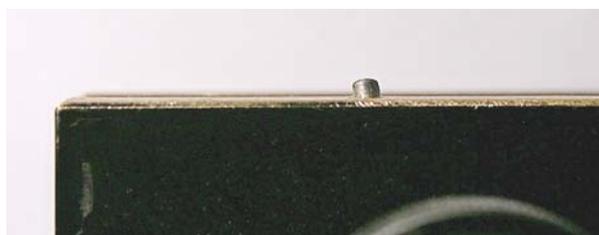
Fig. 3378 (sopra) – Questa è la spina appena citata. Essendo deformata verso il basso, fa pensare ad una pressione eccessiva che sia stata esercitata sulla guida macro o, in alternativa, sulla piastra **1c**. Una caduta dello strumento?

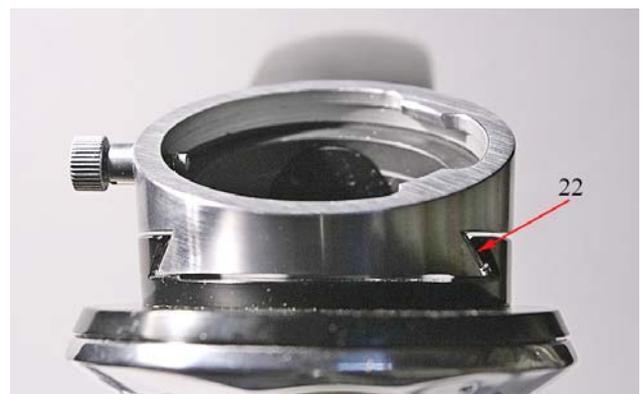
Fig. 3383 (a destra) – La lamina 22 è troppo curva? Il grasso è indurito? C'è qualcos'altro?

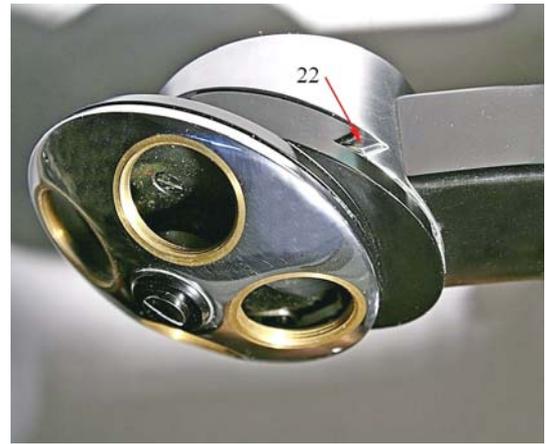
Fig. 3384 (a sinistra) – La lamina 22 è evidentemente curva. Essa è fissata ad un fianco della coda maschio dalla vitolina 23.

Dopo aver smontato la lamina e sostituito il lubrificante, nessun miglioramento. C'è qualcos'altro.

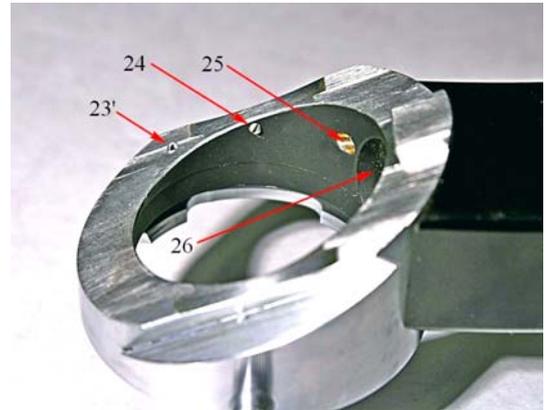
Fig. 3386 (a sinistra) – È evidente: il grano 24, che spinge al centro della molla 22 e quindi sulla femmina della coda di rondine.

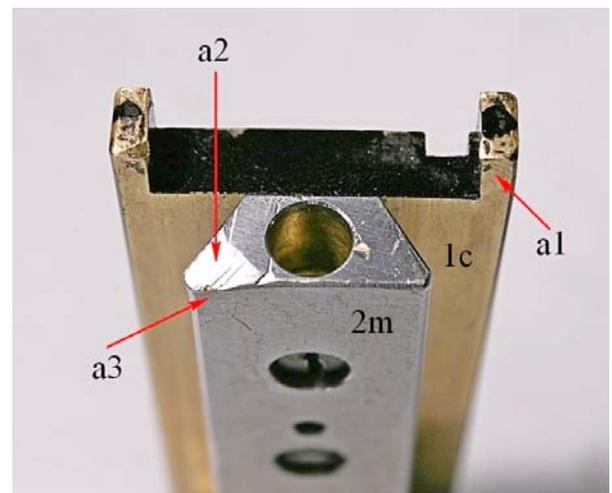
Fig. 3388 (a destra) – Osservando il fianco della guida maschio **2m**, si vede un'altra deformazione della superficie (**a3**); questa deformazione deve scorrere nella guida femmina **2f** (vedi la fig. 3374/76) e, data la stretta tolleranza nell'accoppiamento, può bastare a bloccare il movimento: il maschio s'incestra nella femmina a mo' di cuneo.

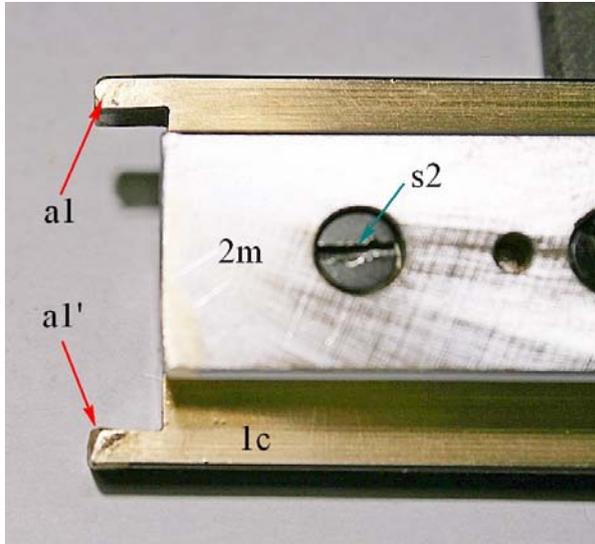
Fig. 3389 (a sinistra) – Entrambe le sporgenze superiori della piastra **1c** sembrano aver subito la stessa deformazione. Purtroppo, esse hanno creato sporgenze che dovrebbero scorrere sulla superficie del blocco **2** e qui s'incestrano. In **s2** un'altra vite slabbrata.

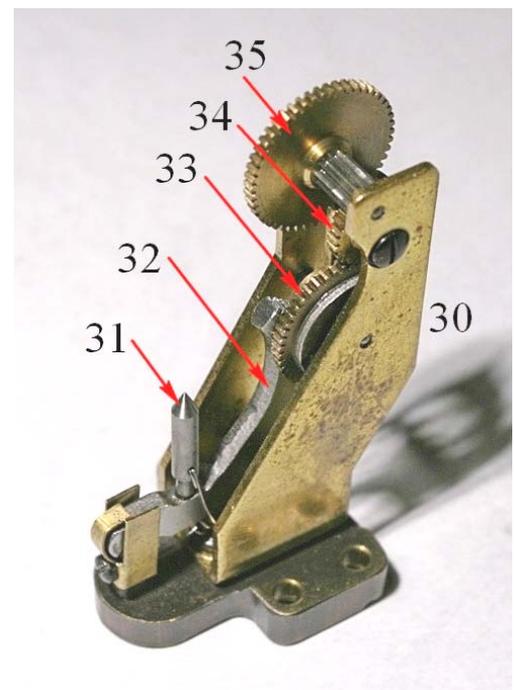
Fig. 3391 – Il castello **30** con i ruotismi che fanno da catena fra l'albero micro **19** e la piastra **1c**.

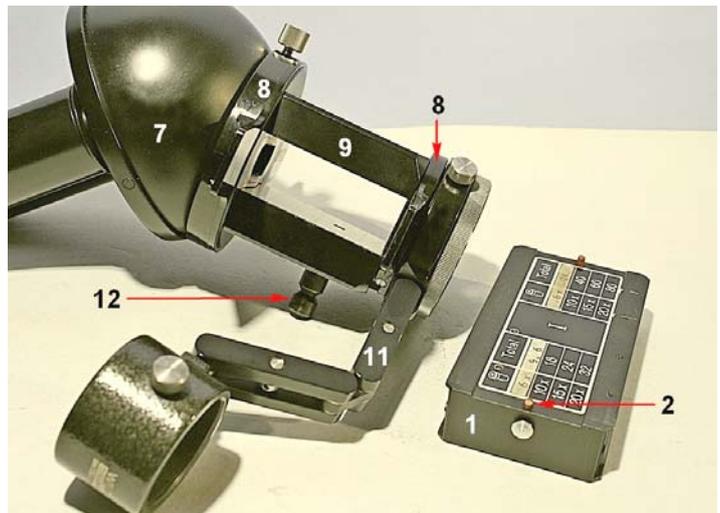
Fig. 3397 – La vite 6 è stata allentata ed il corpo 9 è stato sfilato dal braccio 10. Il braccio è fissato dalla vite 13 sulla guida 17 (su cui può scorrere aumentando così la corsa possibile della messa a fuoco).

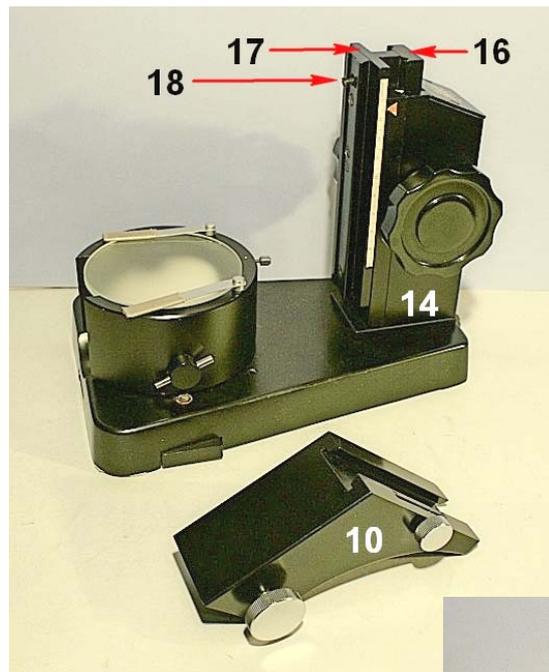
Fig. 3398 (a sinistra) – Il braccio 10 scorre in realtà su una coda di rondine lineare (vedi 19 nella figura seguente) fissata alla guida 17 da quattro viti. La vite superiore (18) ha una testa che sporge ed impedisce che il braccio 10 si possa sfilare dalla guida 19 verso l'alto.

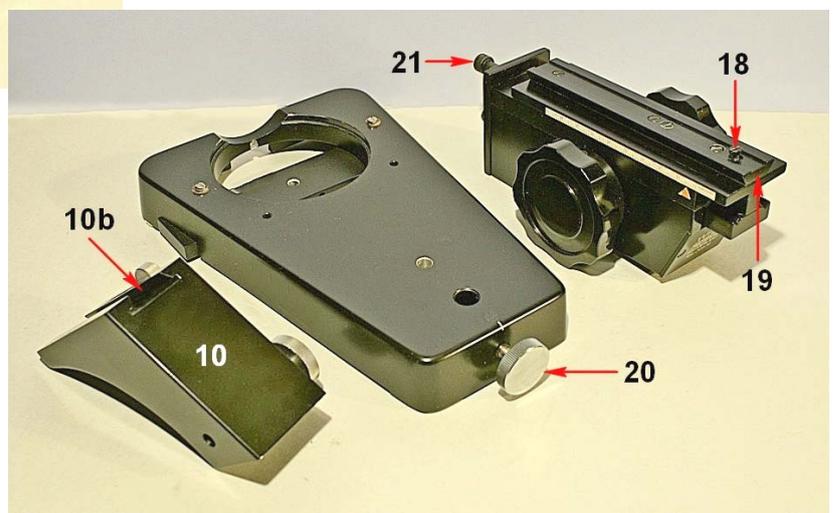
Fig. 3400 (a destra) - Il complesso delle guide, da sopra.
