Scheda tecnica n° 146

Messa a fuoco dello STEREO-MICROSCOPIO ZOOM Bausch & Lomb

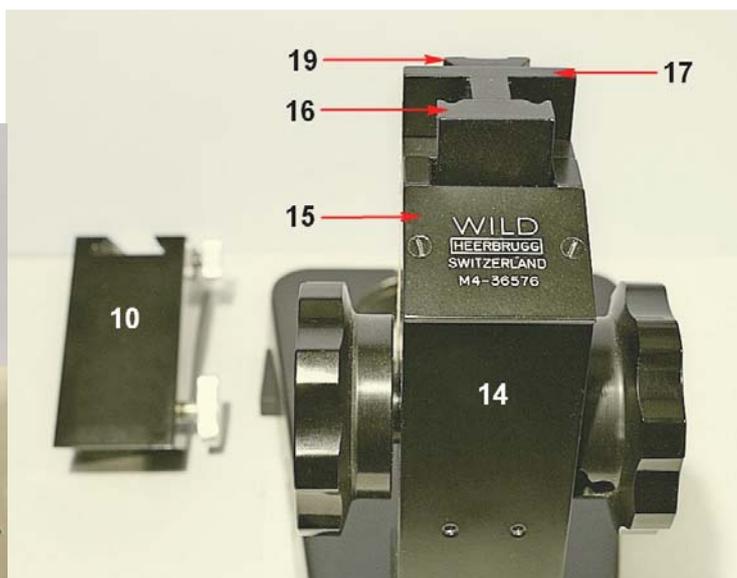
Fig. 3401 (sopra) – Sulla faccia interna della guida 16 si trova una spina (22) la quale, mentre si ruota la manopola e si alza la guida, va ad urtare sul bordo della piastrina 15 e con ciò stabilisce il finecorsa superiore della messa a fuoco. Ancora sulla faccia interna della guida 16 si vede una lunga gola a sezione trapezoidale (23) nella quale s’impegna la ruota 26 delle figure alla pagina seguente.

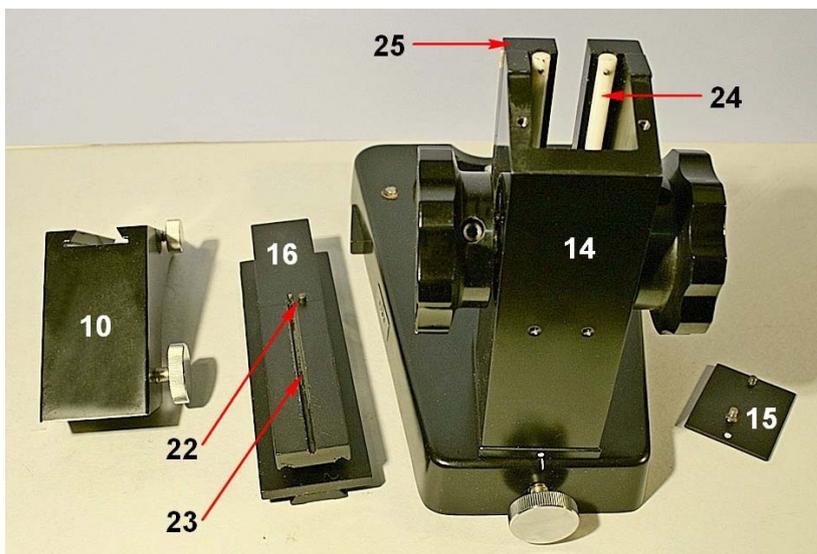
Fig. 3403 – Più da vicino, anche prima di smontare la guida 16, si vedono ulteriori dettagli.

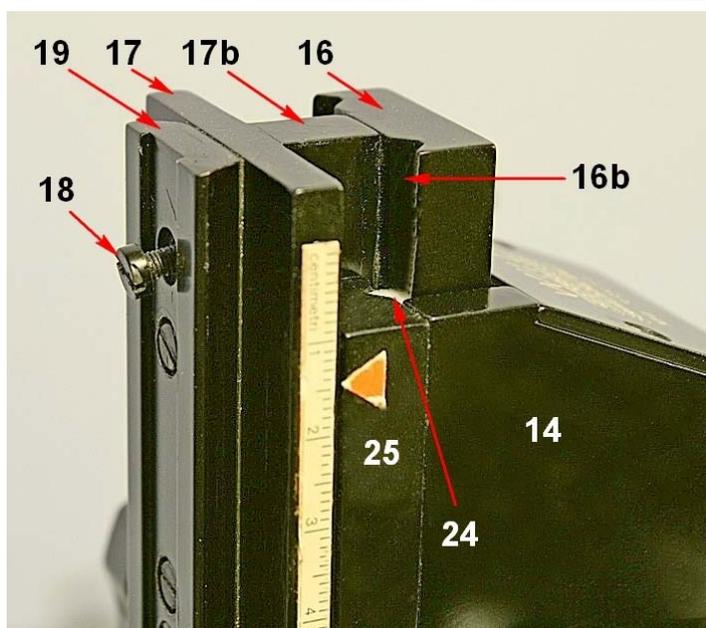
Fig. 3404 – Da sopra, oltre alle parti già viste, appare, all'interno della colonna 14, un blocchetto in ottone (27); all'interno di esso, vi è uno scavo che alloggia la ruota 26, solidale con l'albero delle manopole.

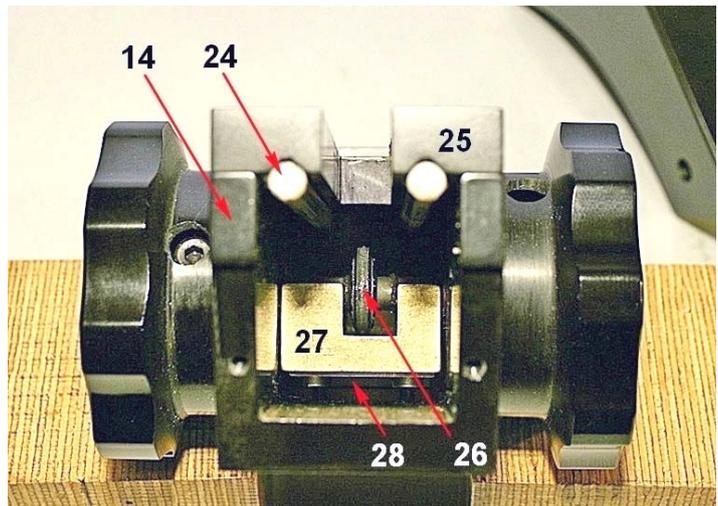
Fig. 3405 – La piastra ad U (25, vedi le figg. 3402/03/04) è smontata. Si vedono bene le varie parti del sistema.

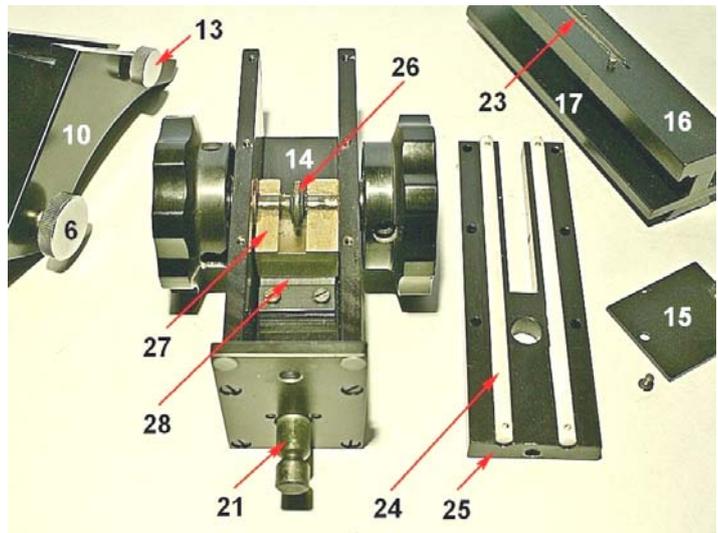
Fig. 3406 – Più da vicino, si vede meglio la struttura del blocchetto 27 e la lamina 28, come è fissata nel suo lato inferiore all'interno della colonna tramite due viti.

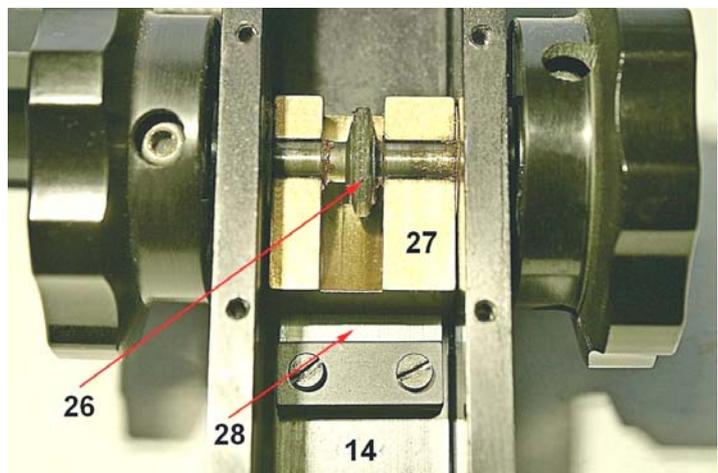
Fig. 3407 – Guardando da fuori il dorso della colonna, si notano due grani a taglio (30) la cui punta va a spingere sulla lamina 28 delle figure precedenti. In questo modo si può variare la pressione della ruota 26 sulla scanalatura 23 della guida 16, quindi la presa della ruota sulla guida.

Si può ora proporre un'ipotesi sul difetto enunciato all'inizio della scheda: poca pressione della ruota. È bastato stringere i due grani 30 e tutto è andato in ordine. Ipotesi verificata.

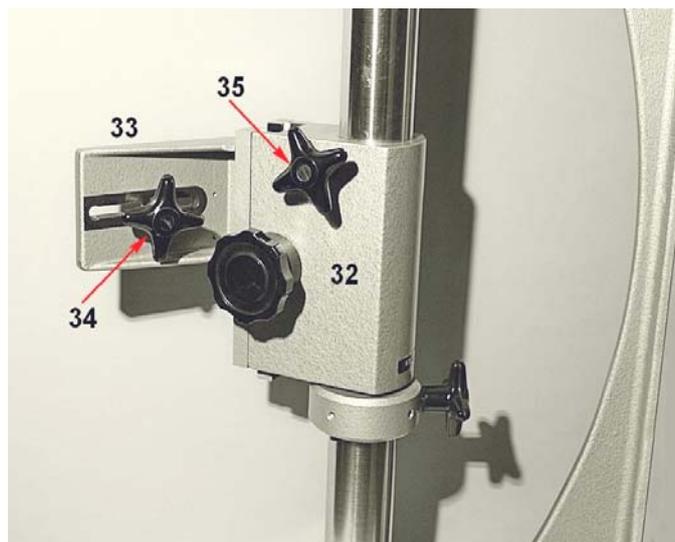
Fig. 3409 (sopra) – Se si smonta il meccanismo, si trovano le stesse parti viste sopra: la piastra ad U, i cilindretti di teflon, la guida con la scanalatura a trapezio, la punta di una vite (freccia verde) per stabilire il fine corsa superiore, le boccole filettate all'interno delle manopole per regolare la frizione, ecc.

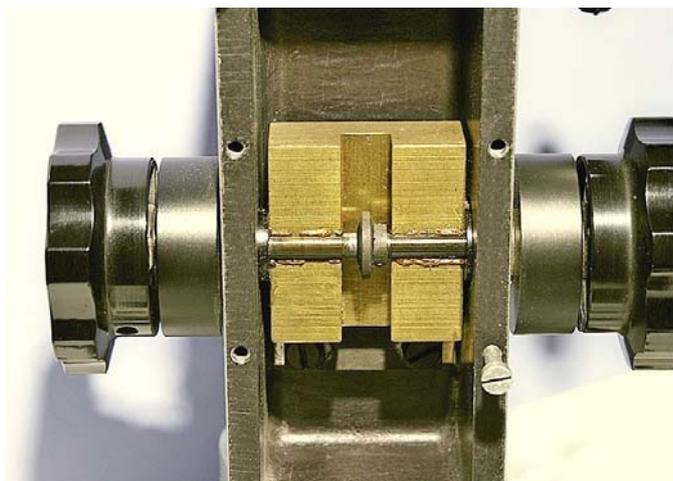
Fig. 3410 – Nell'interno, ancora il blocchetto in ottone con l'incavo per alloggiare la ruota a facce convesse, e così via – basta confrontare questa figura con la 3406 a pag. 1273.
