SCHEDE TECNICHE n° 1 – 5

n° 1 – OBBIETTIVO “COC 60/0,85 84922”

**n° 2 – OBIETTIVO “Zeiss Planapocromatico 25/0,65 – 160/0,17
46 06 40 – 9903”
“West Germany”**

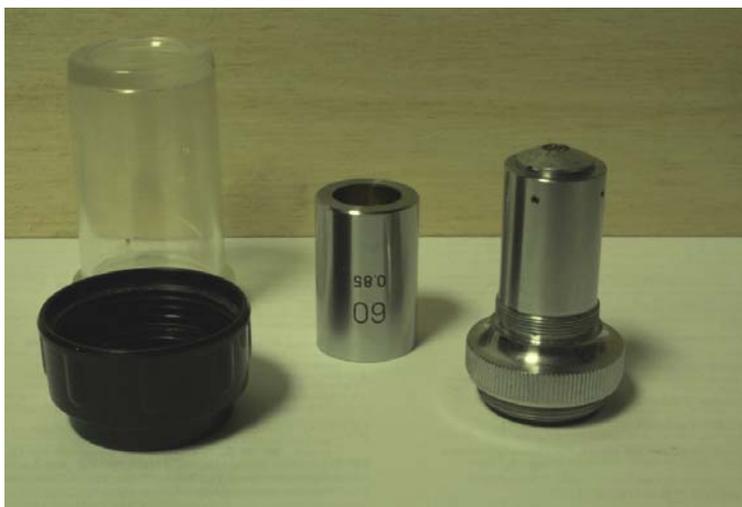
La ricetta è quella minima “classica” (frontale semplice + due doppietti). Pertanto

l'obbiettivo presenta il normale residuo di CVD (cromatica laterale) e va accoppiato con un oculare compensatore classico (per es. Periplan Leitz o Kpl Zeiss Oberkochen).

Sono presenti due anelli distanziali in carta fra la frontale ed il primo doppietto e due anelli metallici fra il primo ed il secondo doppietto. Seguono il solito tubetto vuoto, un anello filettato che serra il pacco lenti ed il diaframma terminale a vite.

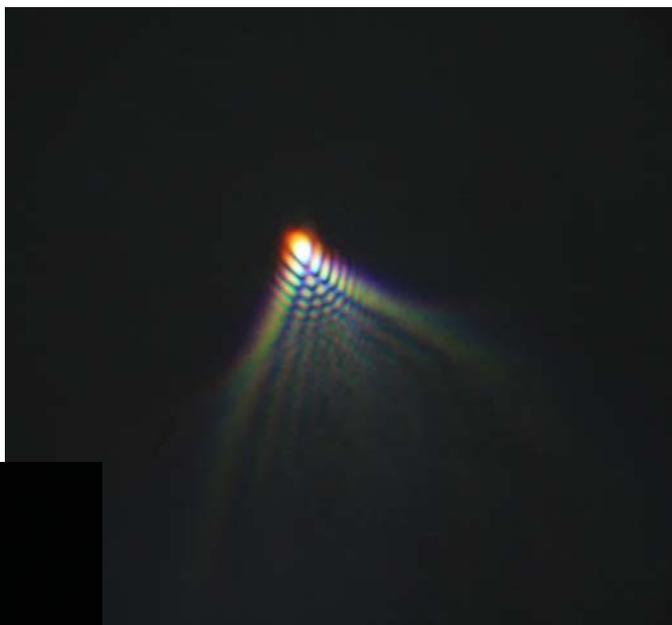
Condizioni iniziali: forte coma in asse (fig. 1)¹. La causa più probabile, in questi casi, è un grave errore di centratura. L'esame d'elezione in questi casi è l'osservazione dello star test.

Fig. 1 – Condizioni iniziali: con l'osservazione dello star test appare una forte coma in asse. (868)

Dopo aver smontato l'obbiettivo, si constatano sulla lente flottante i segni di energici interventi eseguiti in passato per la centratura della medesima (piccole ammaccature che hanno scavato la brunitura del barilotto in ottone).

Dopo qualche difficoltà (i fori di centratura sono di appena 1 mm di diametro), si ha un forte miglioramento, che però mostra una figura di coma anomala a due code (fig. 2).

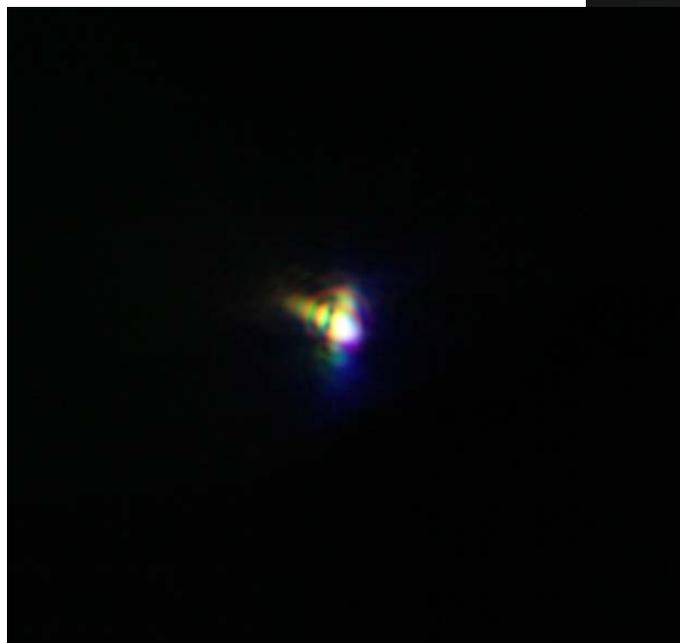
Fig. 2 – Dopo un primo tentativo, la centrica non è ancora normale. (873)

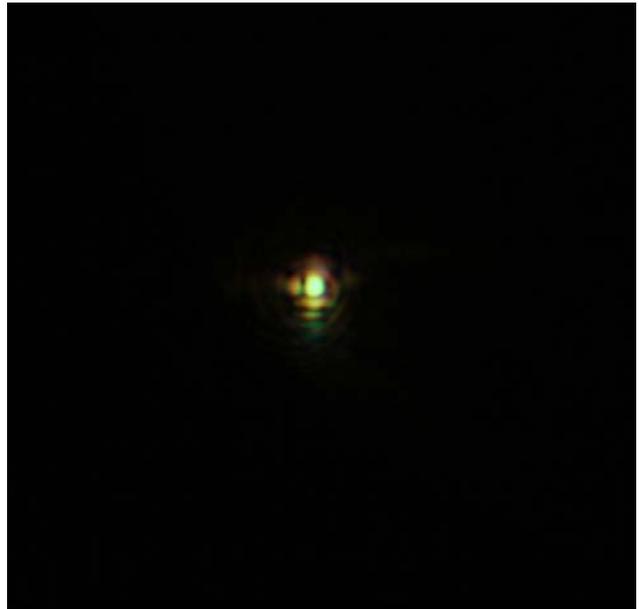
Ritoccando al meglio la centratura, si arriva al risultato di fig. 3.

Fig. 3 (a destra) – Il miglior risultato. C'è ancora qualcosa che non va. (861)

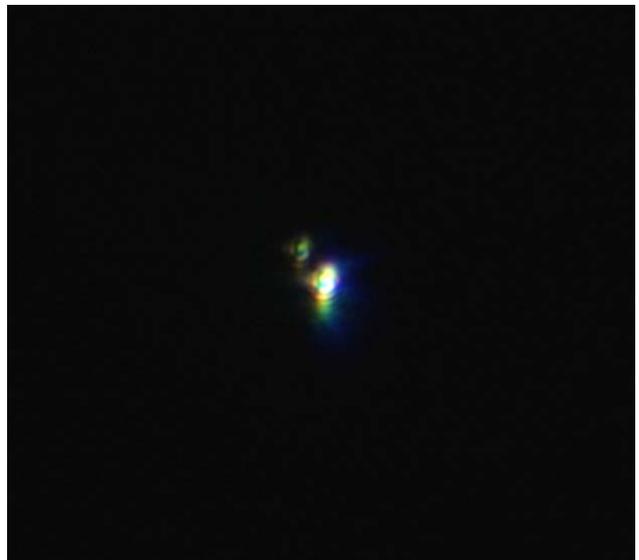
Fig. 4 – Focheggiando leggermente sopra e sotto il miglior fuoco, compaiono le focaline astigmatiche. Poiché tutte queste figure (tranne l'ultima) sono riprese al centro del campo, si tratta di **“astigmatismo in asse”, presumibilmente dovuto ad errato allineamento (inclinazione) di una delle lenti.** (889)

Quando si presenta una focalina astigmatica in centro al campo, che sia verticale od orizzontale, non dice nulla: dipende dall'orientamento della lente "storta".

Praticamente impossibile porre rimedio senza la sostituzione della lente difettosa.

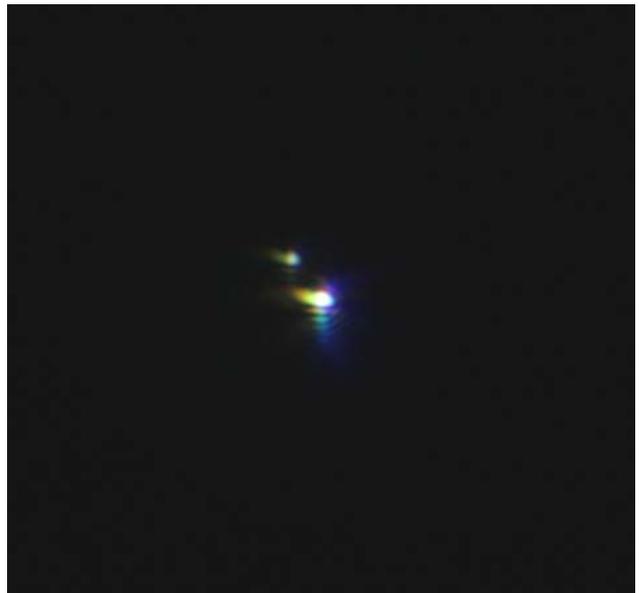
Nella fig. 5 è visibile anche un residuo di coma con la coda in basso.

Fig. 5 – Focheggiando un po' più giù, la focalina diventa orizzontale. (888)

NB: Nelle figure 4 e 5, si osservano due centriche vicine. La loro diversa luminosità dipende dal diametro del foro. Quella più brillante appare più grande poiché un certo effetto fotografico di "espansione" delle parti chiare su quelle scure è inevitabile, ma probabilmente anche il foro corrispondente deve essere più grande.

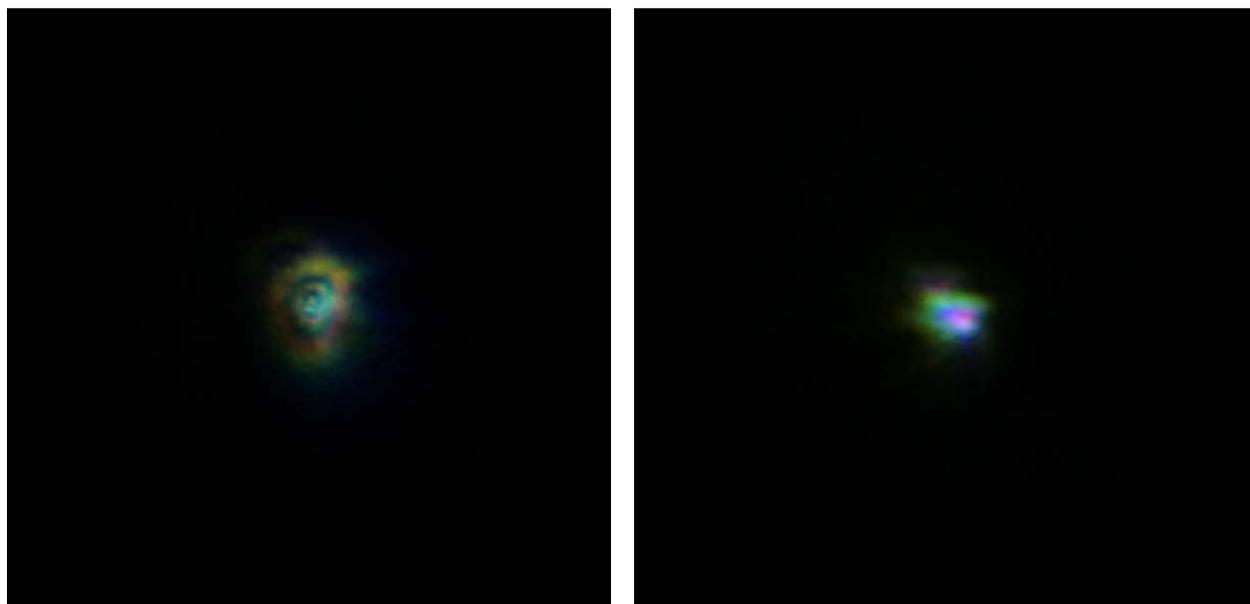
881 e 885

Fig. 6 e 7 – Dissimmetria nelle centriche sopra e sotto il miglior fuoco: piccolo residuo di sferica. Nella figura a sinistra vi è un accenno di “immagine ad anelli”. L’interpretazione di queste figure è resa difficile dal residuo di astigmatismo e coma rilevato nelle figure precedenti.

Per quanto riguarda la sferica, sfocando ancora un po’ sopra ed un po’ sotto la situazione di fig. 4 e 5 (vedi le figg. 6 e 7), è evidente una diversa struttura delle due centriche. Si tratta di un piccolo residuo di sferica.

Poiché l’obbiettivo è privo di “anello di correzione”, il residuo finale di sferica dipende, a parte la lunghezza del tubo, essenzialmente dallo spessore della lamella (d), con tolleranza di pochi μ : chi usa questo obbiettivo dovrebbe, prima di confezionare un preparato, misurare ogni volta lo spessore della lamella con un micrometro.

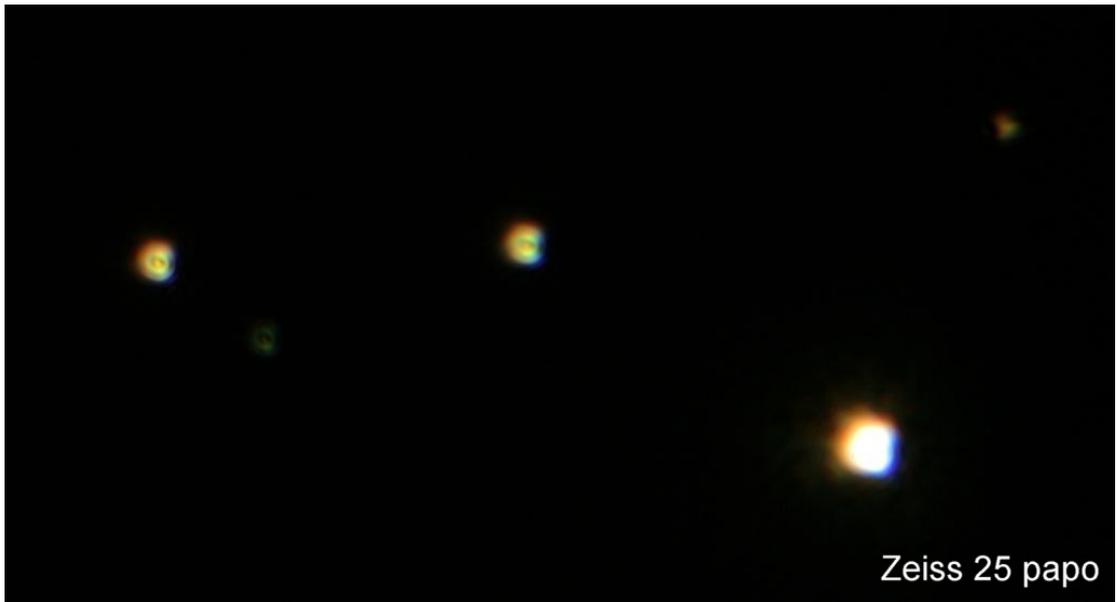
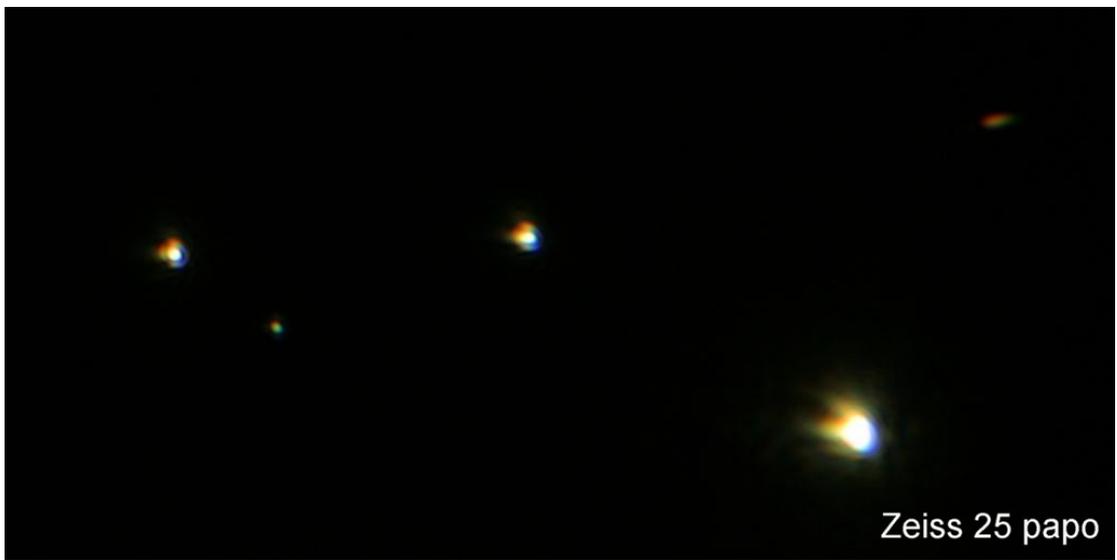
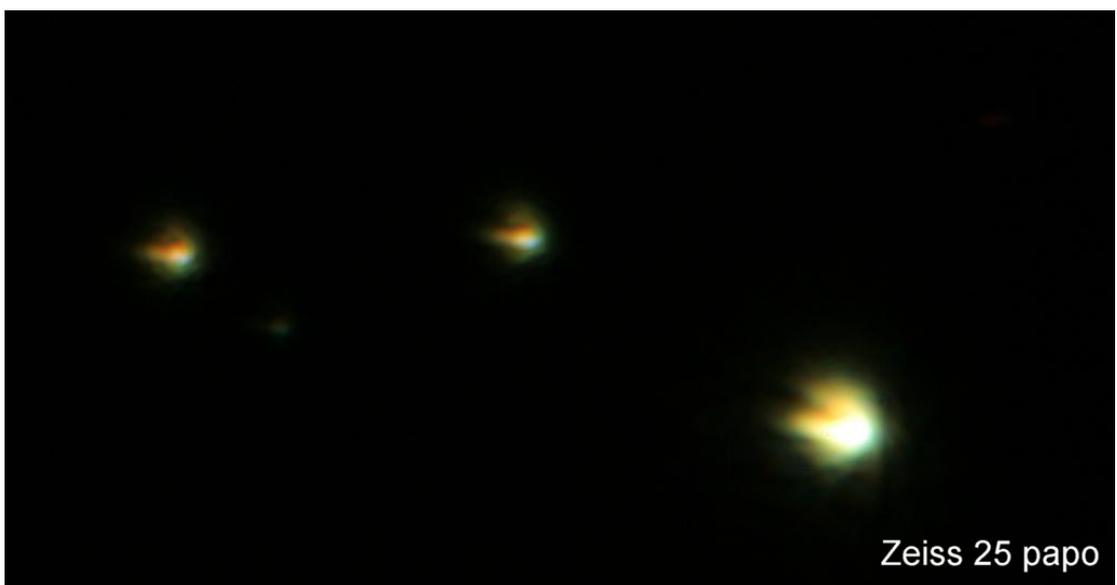
A pagina 7 compare lo star test visto con l’obiettivo Zeiss, oggetto di questo studio, prima di qualunque intervento. Si nota bene una coda di coma diretta a sinistra ma, dato il forte

ingrandimento delle foto (come si è detto: oculare $32\times$ e successivo ingrandimento fotografico di $3 - 4\times$), si tratta di residui difficilmente apprezzabili nell'osservazione normale.

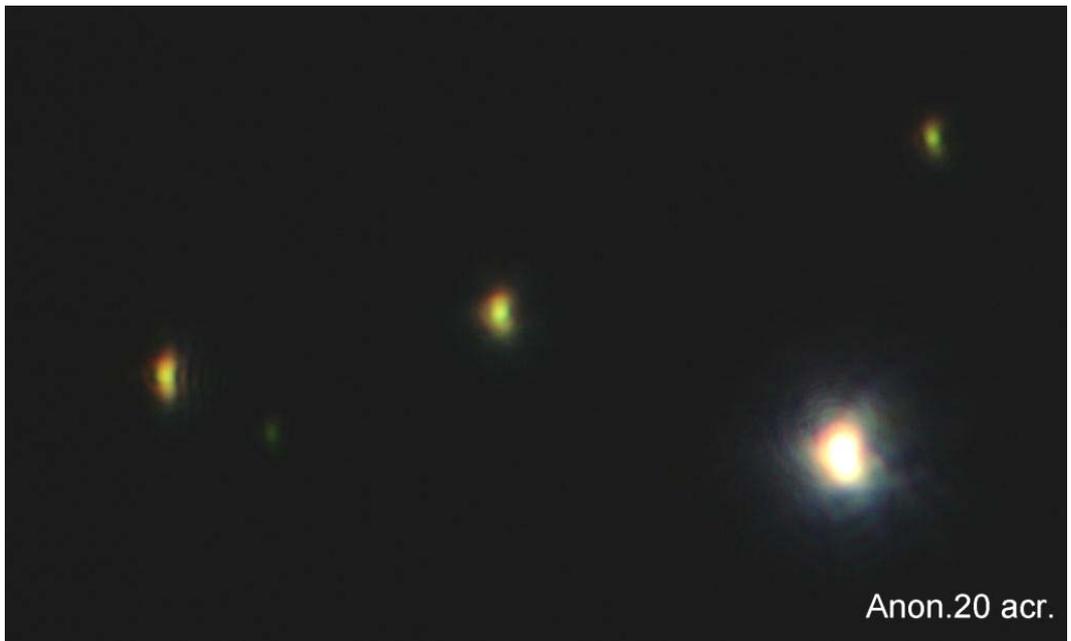
Fig. 13

Il confronto fra i vari obbiettivi (sul piano della risoluzione) forse si valuta meglio osservando la pallida centrica, appena visibile sul lato sinistro delle figure, indicata da una freccia in fig. 13 e 19, poiché, mancando l'effetto degli anelli che il CCD non ha potuto rilevare per la loro scarsa brillantezza, si apprezza meglio la forma ed il diametro del disco di Airy, che appare lì isolato.

Nella fig. 13 di pag. 8, ad es., l'obiettivo acromatico, sempre nella centrica più pallida indicata dalla freccia, mostra un dischetto netto, ma più grande che negli altri obbiettivi: l'apertura ha pur sempre un suo peso!

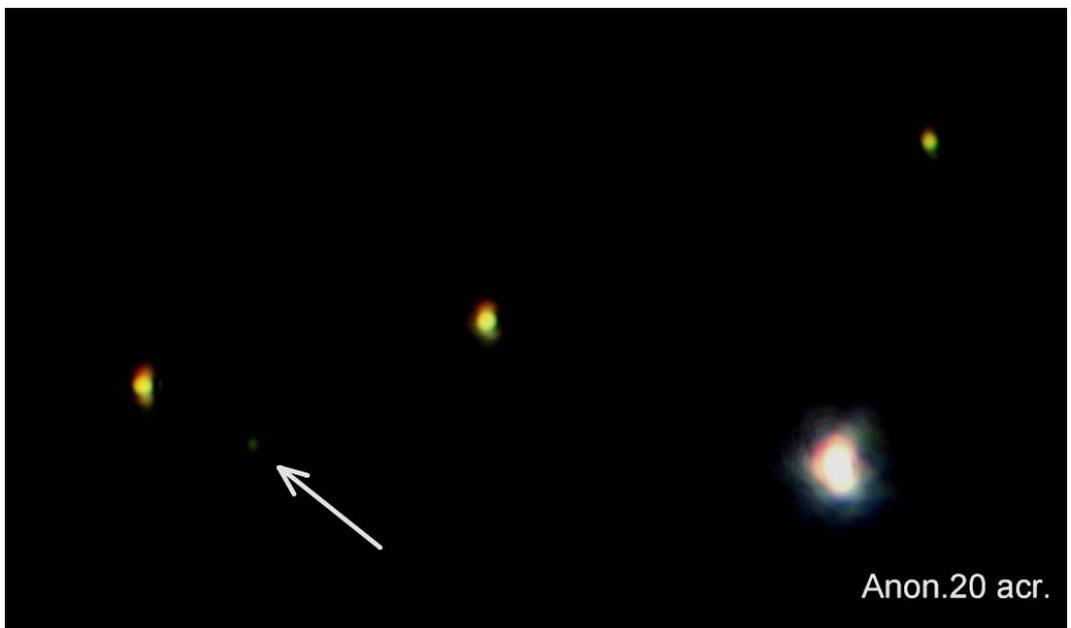
A pag. 8, un oscuro innominato mostra un ottimo rendimento. Va notato un residuo di sferica (l'immagine in alto è leggermente "sfumata", quella in basso è "ad anelli") ed un residuo di astigmatismo in asse (nella foto in alto si accenna ad una focalina verticale, mentre in basso si intuisce una focalina orizzontale). Soprattutto va notato che la centrica più definita (fig. 13), capace di dare un ottimo microcontrasto, è però di dimensioni maggiori che negli altri obiettivi a causa della minore apertura ($NA = 0,40$), per cui la risoluzione sarà certamente minore. Tutto in regola, visto che un acromatico ha sempre un'apertura minore dei suoi colleghi di classe più elevata.

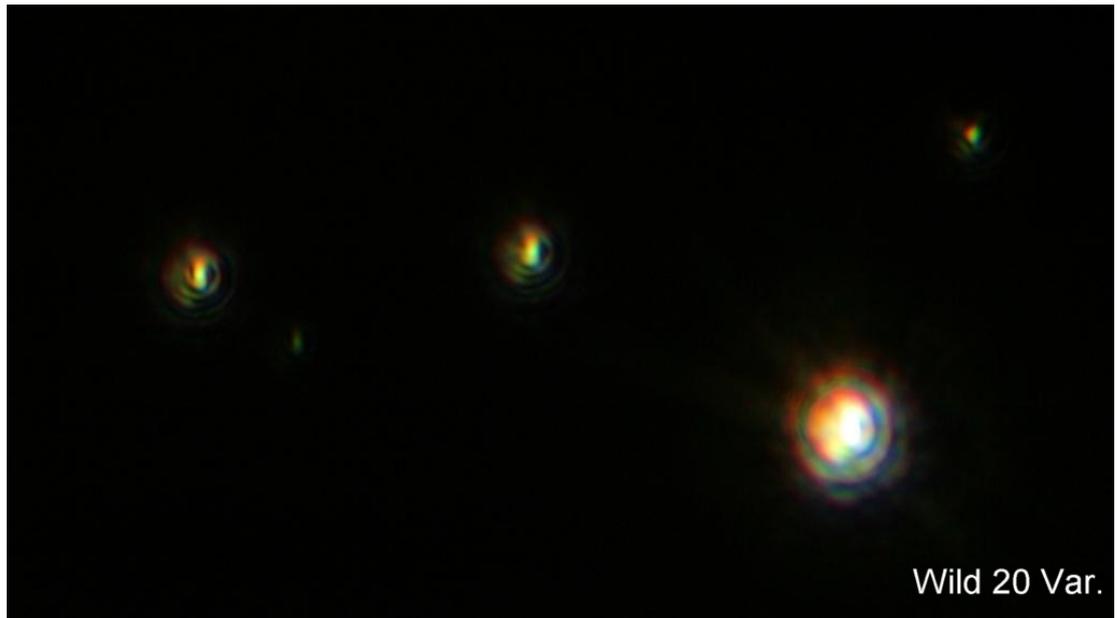
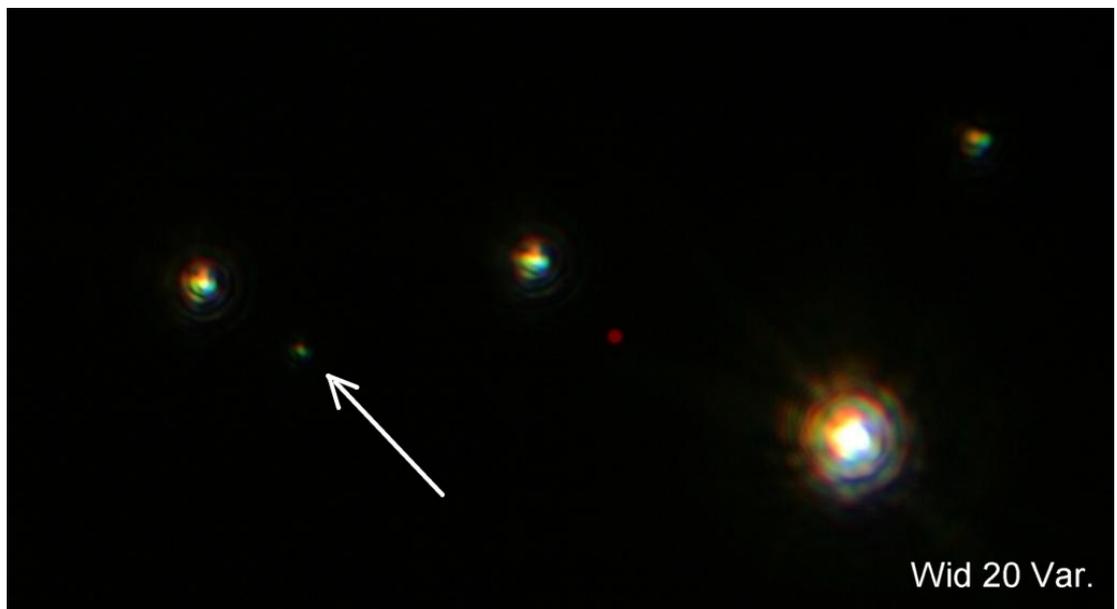
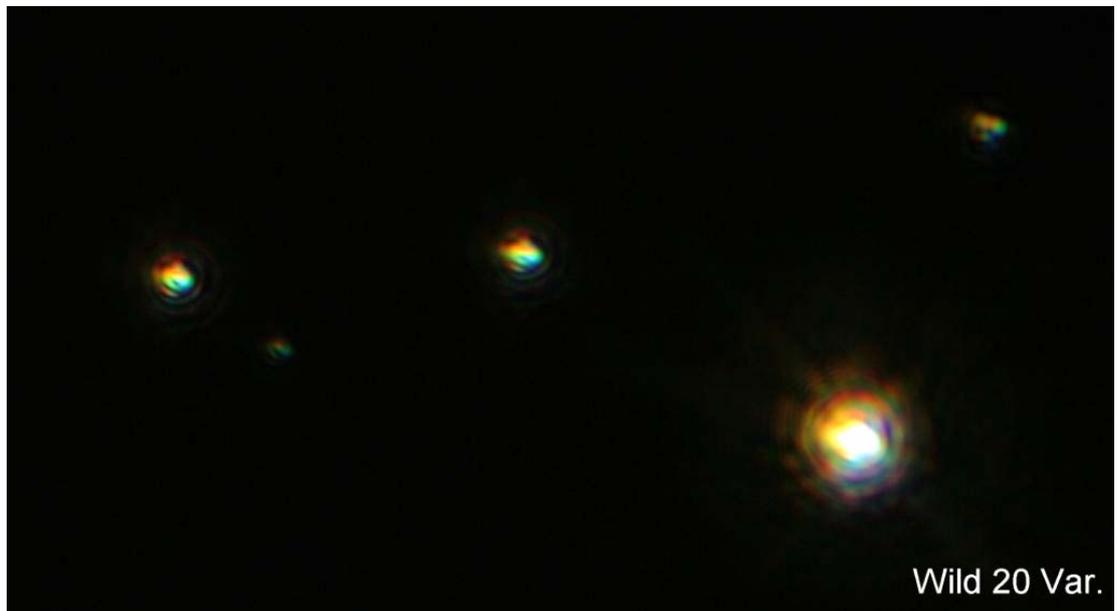
A pag. 10, un obiettivo di fase (Wild Varicolor) mostra una centrica che appare molto grande per il prevalere degli anelli di diffrazione (che sono più brillanti), ed un residuo di astigmatismo (sempre in asse).

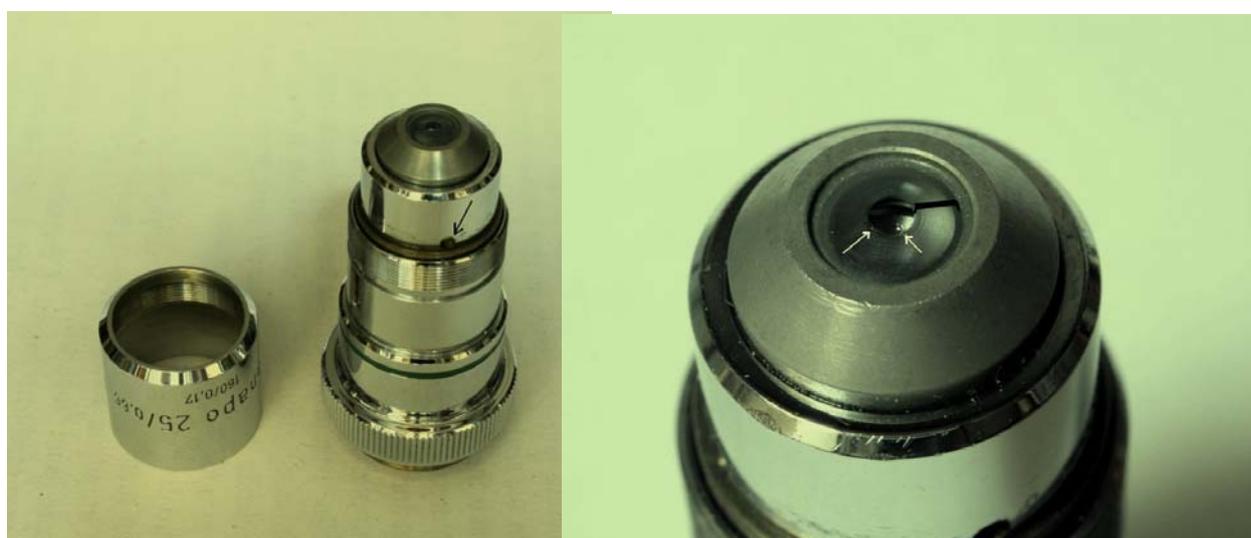
Fig. 21

NB: l'orlo della superficie utile della lente, che è concava, mostra due piccole scheggiature (freccie bianche in figura 21, destra) e, subito all'interno dell'orlo, due piccolissime incisioni, non significative ai fini della qualità dell'immagine a causa della loro trascurabile superficie.

Nella fig. 21 (a sinistra) si nota uno dei fori di centratura (freccetta nera). La "camicia" è smontata.

- centratura della lente flottante allo scopo di minimizzare la coma in asse;
- allargamento dell'apertura del diaframma di chiusura da 5,8 ad 8,5 mm;
- annerimento della superficie smerigliata della lente frontale (segmento nero in figura 21, destra) per aumentare il contrasto.

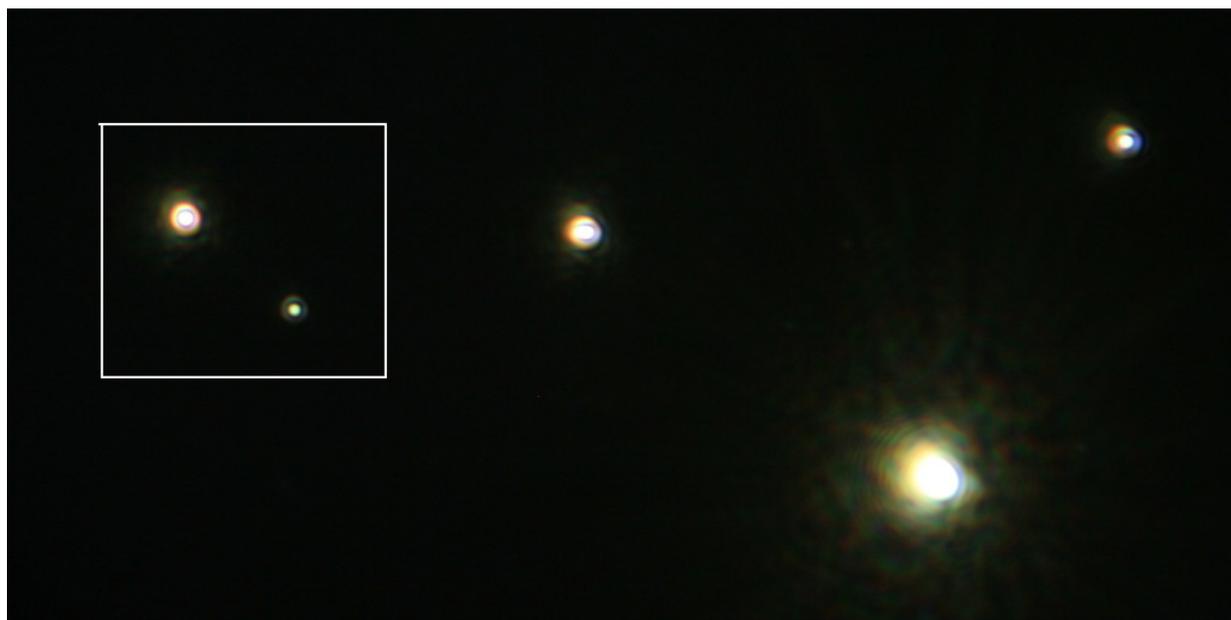
Fig. 22 – A pieno campo, fuoco ottimale, esposizione forte (le centriche più brillanti sono sovrapposte). Il riquadro indica il campo parziale utilizzato nelle foto seguenti (064a).

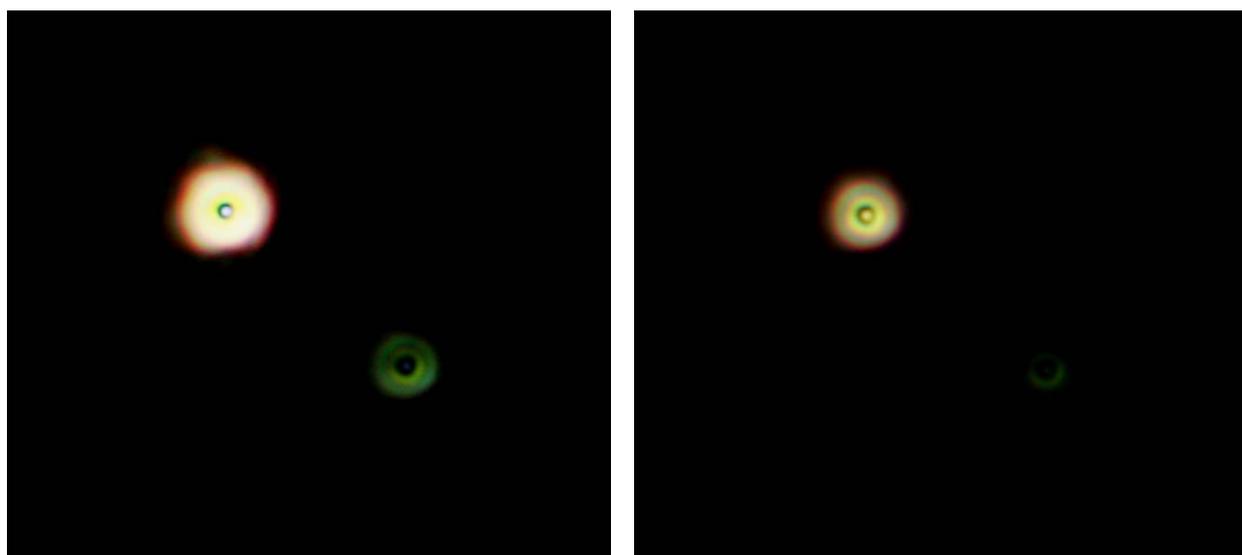
Figg. 23 e 24 – Campo ridotto. Fuoco “corto”, esposizione forte e debole. Si noti una leggera “immagine ad anelli”. (57b e 59a)

In questa coppia di foto, la centrica in basso a destra nella prima foto ha le stesse dimensioni e la stessa distribuzione fotometrica di quella in alto a sinistra della seconda foto. Questo conferma che le due centriche, pur essendo dovute a forellini di diverso diametro, producono la stessa figura di diffrazione. Le centriche in questo caso non sono legate all’immagine geometrica del foro: dipendono solo da fenomeni di diffrazione, legati a loro volta solo all’apertura dell’obiettivo.

Poiché dall'altra parte del fuoco ottimale si era vista una debole “immagine ad anelli” (figg. 23 e 24), si deduce dalle figg. 27 e 28 che in questo obbiettivo vi è un leggero residuo di sferica, dovuto quasi certamente ad un piccolo errore nella distanza fra le lenti. Tale residuo si annulla semplicemente allungando il tubo (alzando gli oculari) di circa 10 mm, oppure usando lamelle di spessore 0,175 mm invece che 0,17 mm, ricordando che allo spessore della lamella va aggiunto lo spessore di balsamo che può rimanere nel preparato definitivo fra lamella ed oggetto.

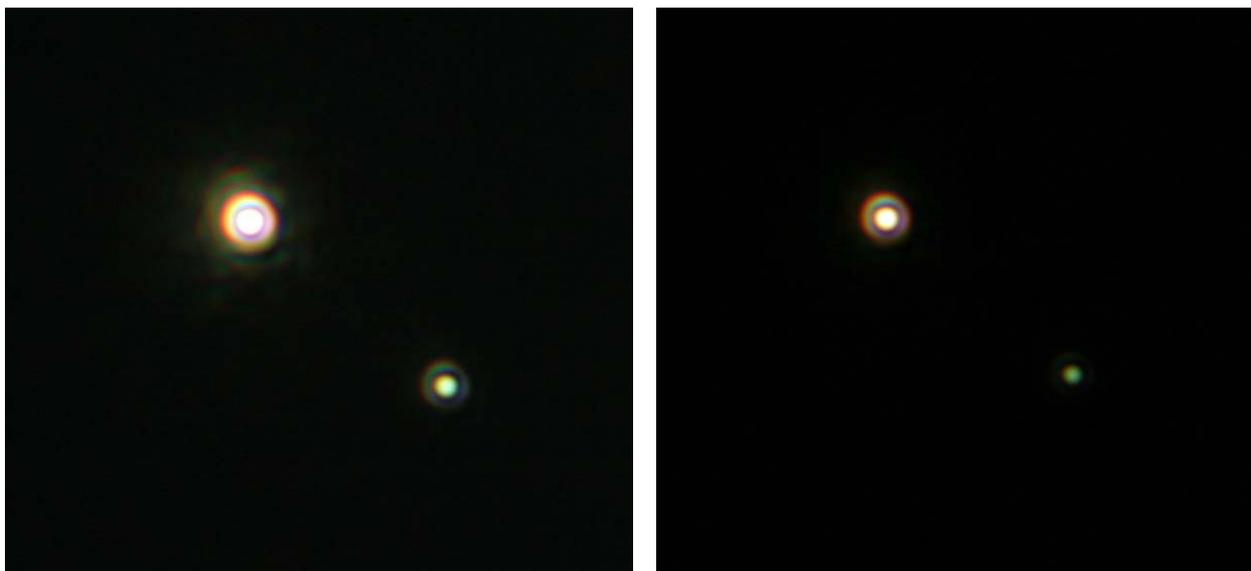
Figg. 25 e 26 – Campo ridotto. Fuoco ottimale, esposizione forte e debole. Le centriche sono quasi perfette, in quanto mostrano solo un anello evidente e la figura è simmetrica attorno al suo centro. (64b e 62a)

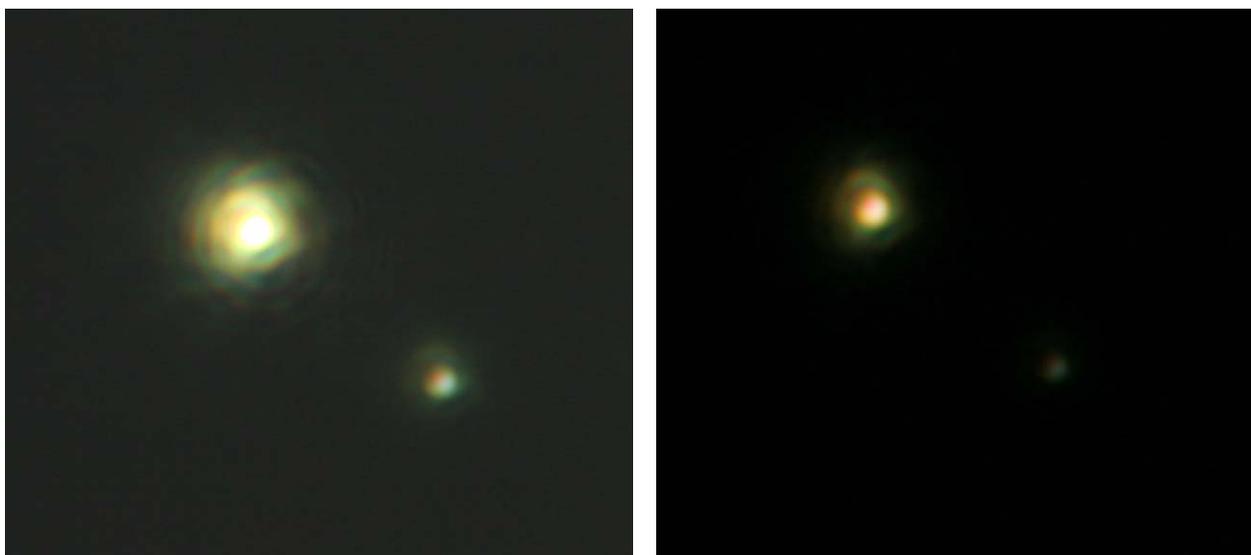
Figg. 27 e 28 – Campo ridotto. Fuoco “lungo”. Si nota una traccia di “immagine sfumata”. (70a e 68a)

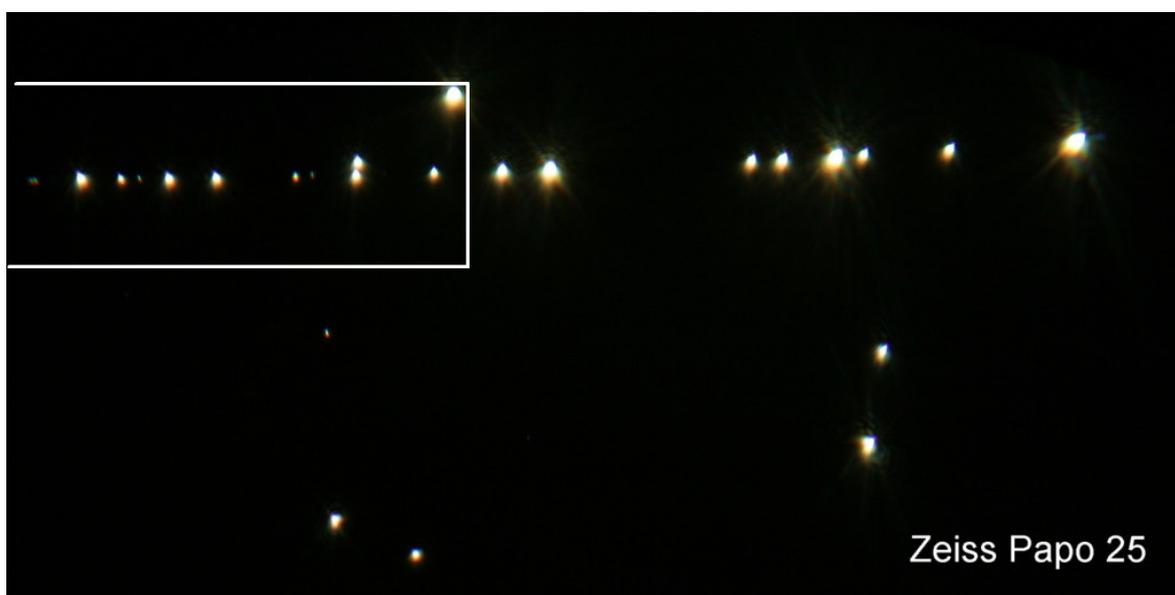
Il presuntuoso Zeiss Oberkochen Planapo ne esce un po’ malconcio. Vediamo perché.

Fig. 29 – Maggiore esposizione.

Fig. 30 – Minore esposizione.

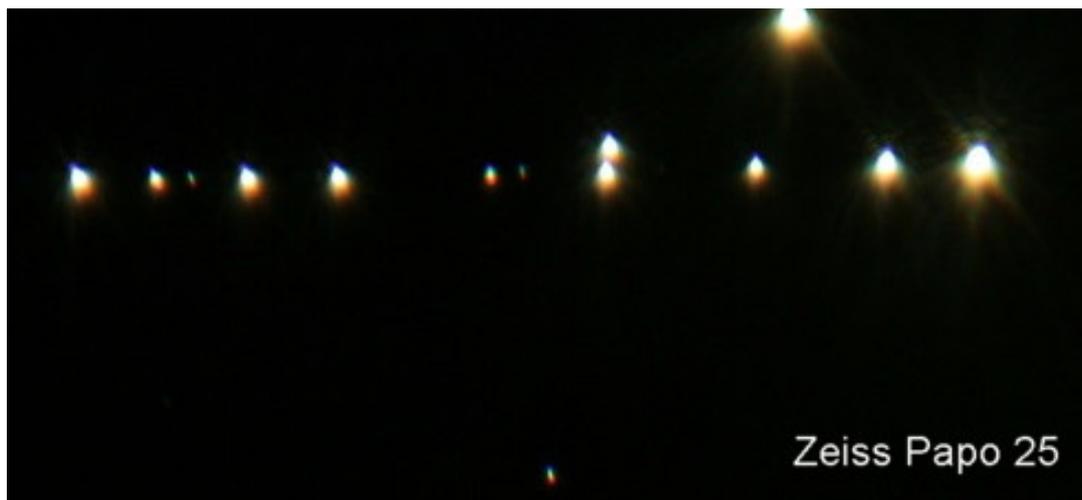
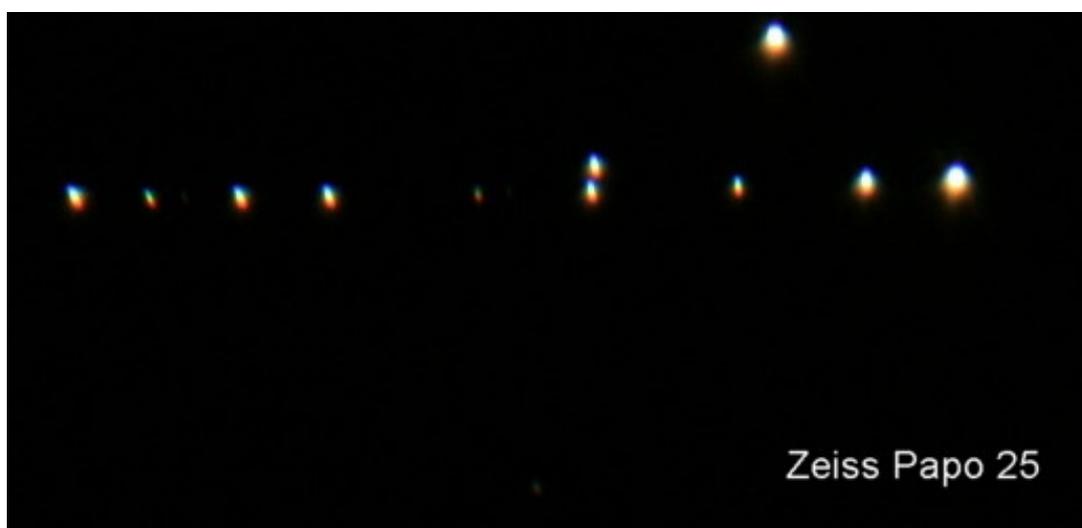
Fig. 31
+ esposiz.

Fig. 32
- esposiz.

Appare evidente un residuo di coma centripeta, con la “coda” diretta radialmente (il centro del campo è in basso, fuori figura). Si tratta di coma “simmetrica”, dovuta al progetto e quindi ineliminabile. La casa Zeiss Oberkochen ha sempre trascurato questo residuo, anche in altre classi di obbiettivi.

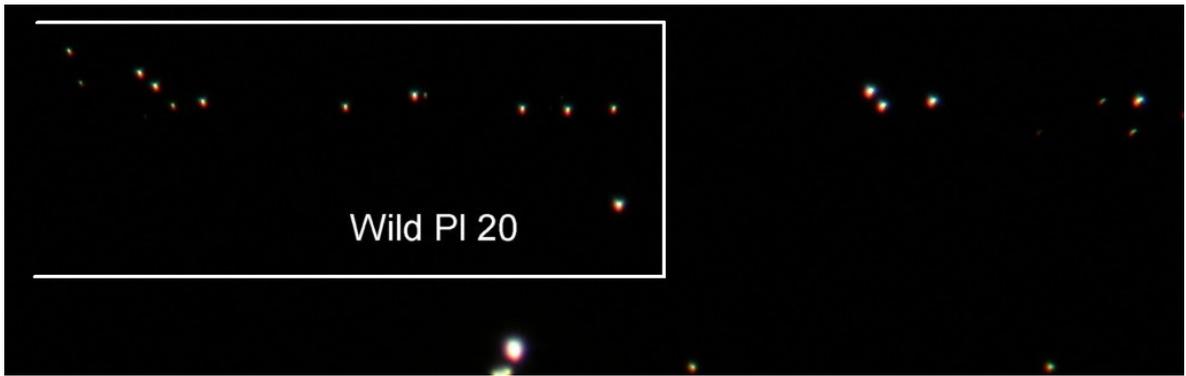
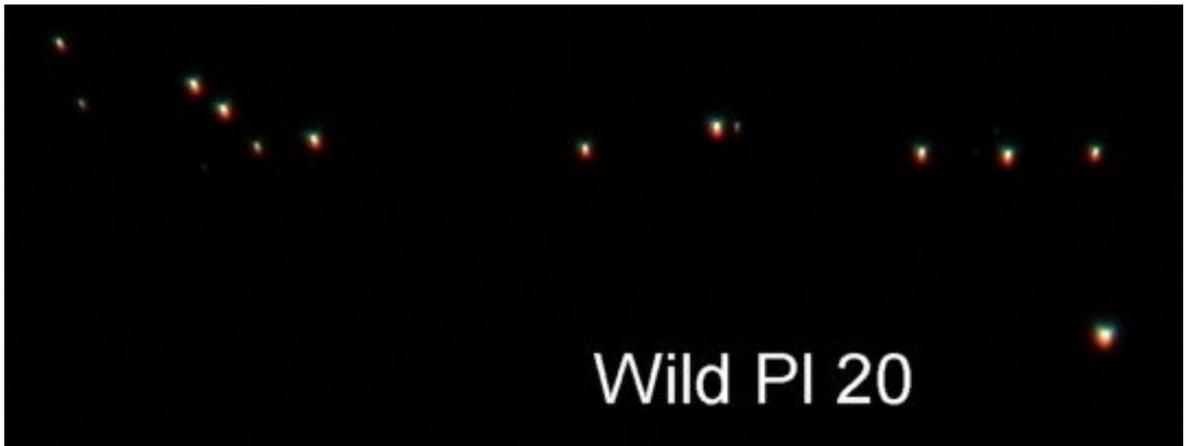
Il Wild semiapocromatico planare 20/0,60 se la cava un po’ meglio degli altri, salvo un residuo di CVD che, come si è notato, dipende dall’oculare che non ha un potere sufficiente di compensazione.

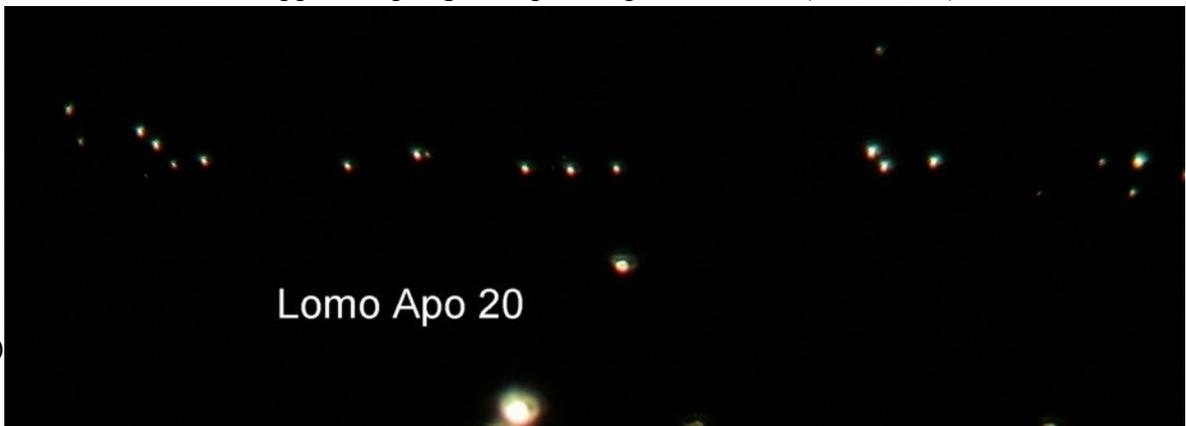
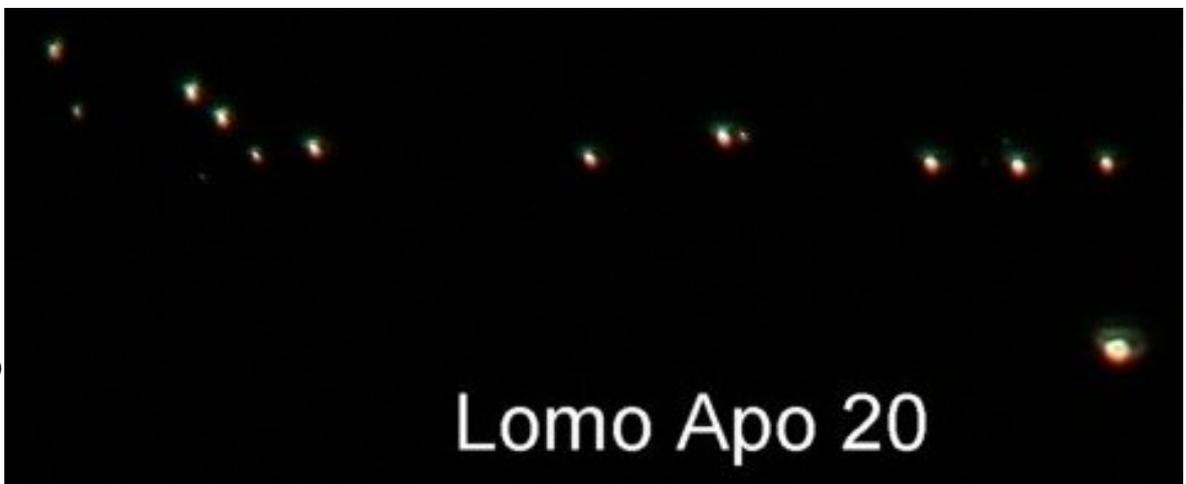
Il Lomo apocromatico 20/0,65, non va male, ed il residuo di coma simmetrica è proprio trascurabile. Le centriche appaiono più grandi perché più luminose ($NA = 0,65$).

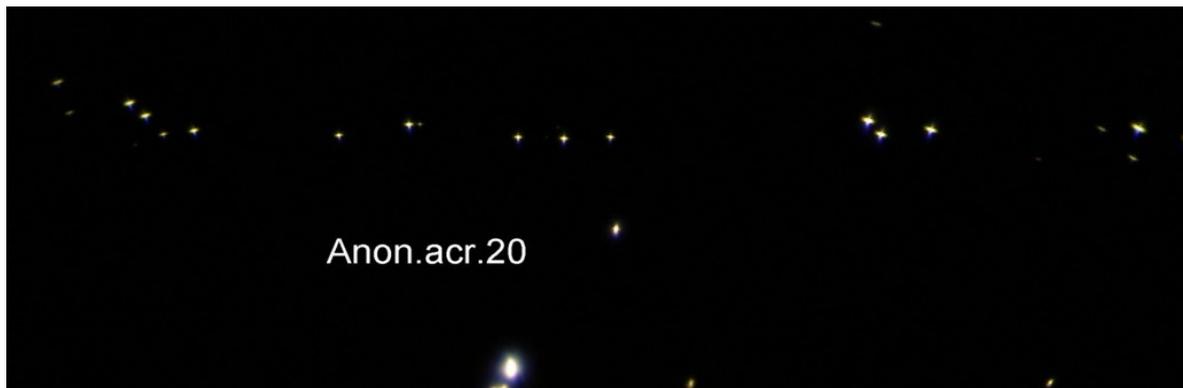
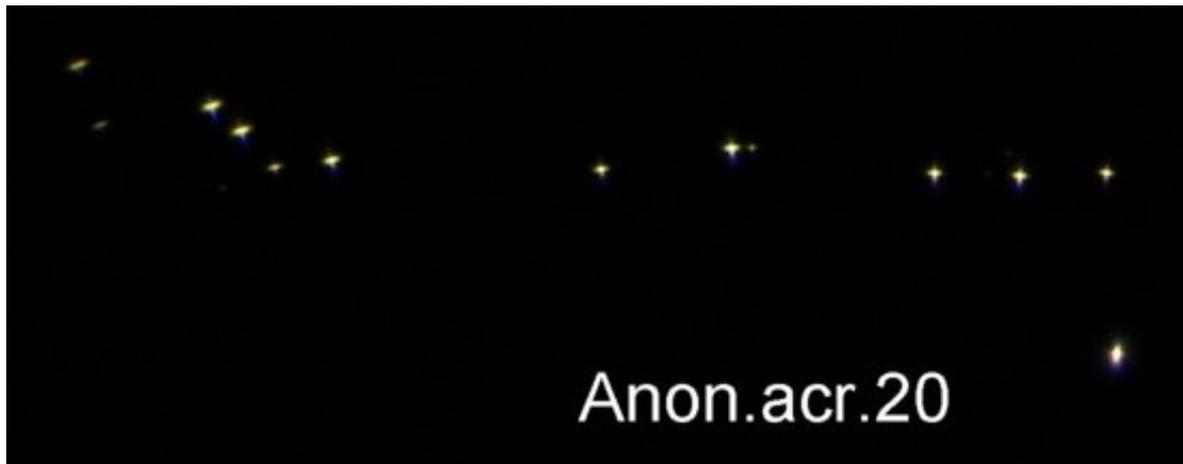
È evidente un residuo di astigmatismo simmetrico, e questo è fisiologico in un acromatico, ma complessivamente, almeno dal punto di vista delle aberrazioni extra-assiali, non sfigura troppo a confronto con lo Zeiss Planapo. E pensare che costa poco più di 30 euro! Sono grato all'Optica Turi per avere messo a disposizione questa serie di obbiettivi sul mercato italiano.

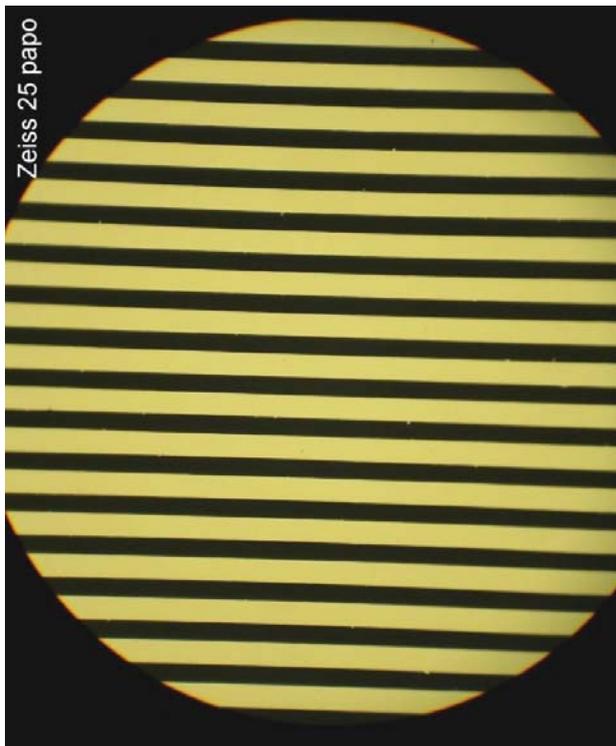
Fig. 39

Per cominciare, la stessa foto con l'obiettivo Zeiss planapo 25/0,65, eseguita dopo gli interventi descritti sopra. Appresso le altre.

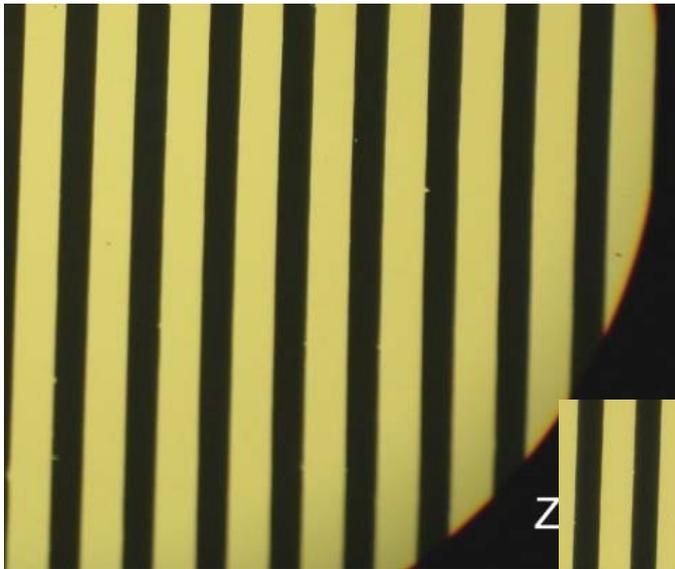
Fig. 43 – Zeiss (42b)

Cattiva planeità nello Zeiss.

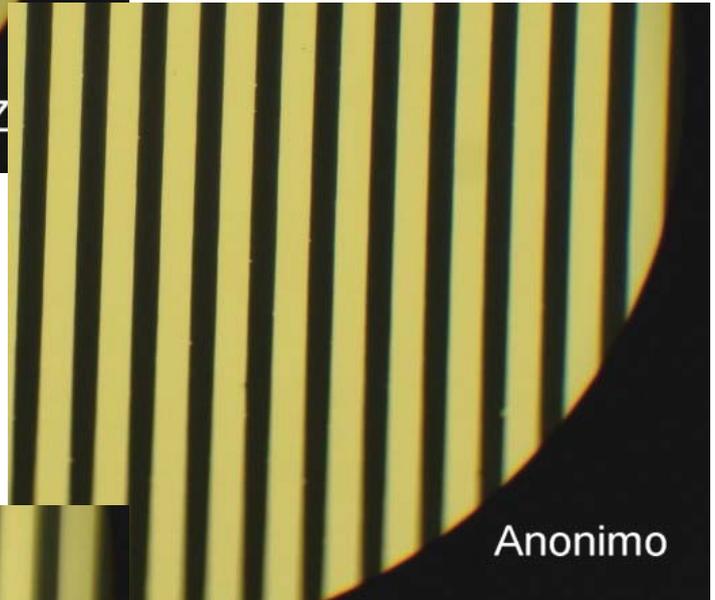
Fig. 44 – Anonimo Turi (44b)

Quasi lo stesso nell'anonimo dell'Ottica Turi.

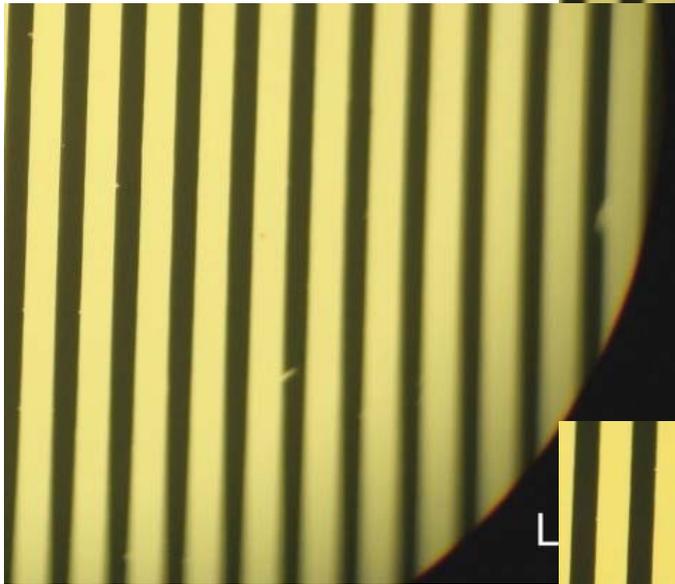
Fig. 45 – Lomo (46b)

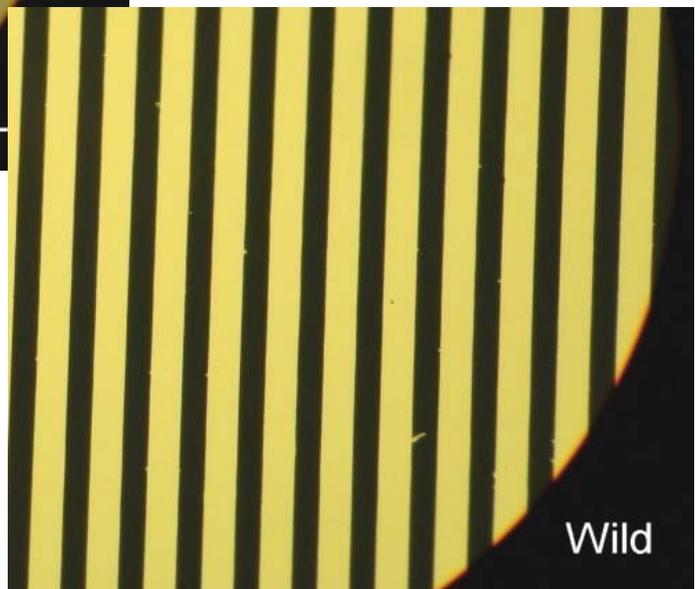
Il Wild è decisamente una persona seria e mantiene i parametri della sua classe, senza trucchi. Purtroppo, da decenni, la Wild non produce più questi oggetti.

Fig. 46 – Wild (47b)

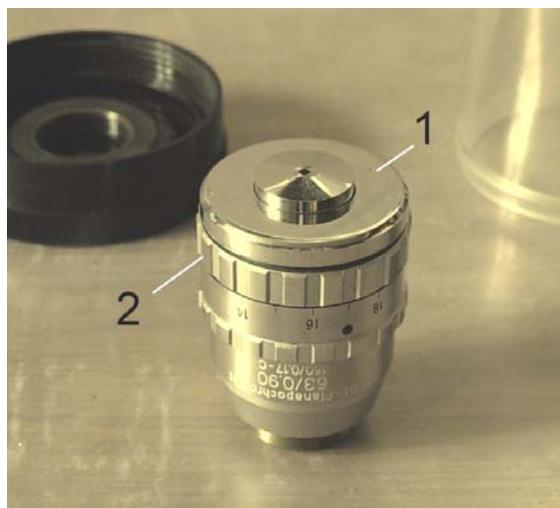
Fig. 47

I fori di centratura sono accessibili⁴ solo ruotando opportunamente l’anello 4, il quale presenta altri 4 fori a 90° l’uno dall’altro⁵; però, quando si ruota l’anello 4, esso si avvita o si svita sulla filettatura a passo largo presente inferiormente sul tubo 7 e pertanto i 4 fori dell’anello 4, oltre a ruotare attorno all’asse del sistema, si alzano od abbassano e coincidono coi fori di centratura solo quando l’anello 4 è quasi del tutto svitato. Ciò provoca però l’insorgenza di una forte sferica.

⁵ Uno di questi fori è visibile in basso nell’anello 4 di fig. 49; il perno a vite 4b va avvitato in uno di questi fori e, durante l’uso, esso si infila nella tacca presente internamente nell’anello 2 (fig. 47 e 49); ruotando l’anello 2, si impone una rotazione anche all’anello 4 il quale, avvitando sul tubo 7, provoca il sollevamento o l’abbassamento del tubo 6 e quindi della lente emergente, che è avvitata proprio in cima al tubo 6. Ciò al fine di correggere la sferica.

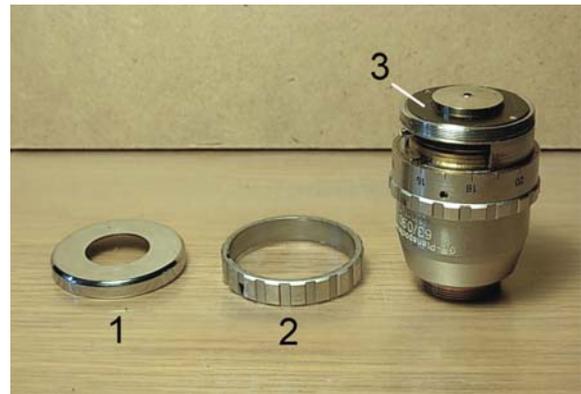
Fig. 48 – Inizio dello smontaggio.

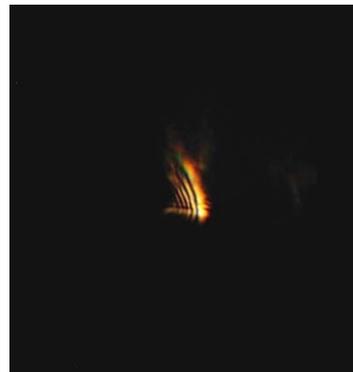
Fig. 50 – Condizioni iniziali della centrica (in asse). Forte coma, ma non regolare: probabilmente ad essere decentrata non è solo la lente flottante.

La lente frontale è risultata leggermente decentrata rispetto al proprio barilotto, e questo, oltre a rendere assai difficile la compensazione a mezzo della lente flottante, ha richiesto la rotazione del barilotto della frontale attorno all'asse al fine di trovare la situazione “meno peggio”.
