SCHEDE TECNICHE n° 1 – 5

n° 1 – OBBIETTIVO “COC 60/0,85 84922”

**n° 2 – OBIETTIVO “Zeiss Planapocromatico 25/0,65 – 160/0,17
46 06 40 – 9903”
“West Germany”**

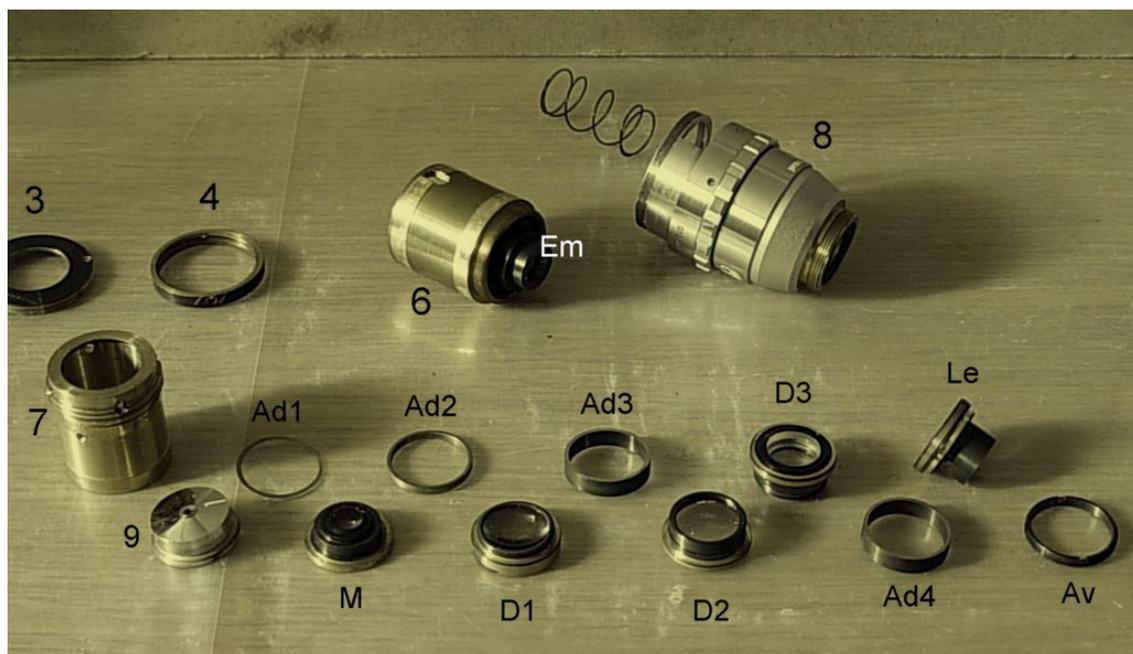
Fig. 52

Il barilotto interno 7 contiene tutto il pacco lenti, tranne quella superiore, che affiora sul lato destro del barilotto intermedio 6 (Em in fig. 52). La correzione della sferica (rispetto allo spessore della lamella) è affidata allo spostamento reciproco dei barilotti 6 e 7: soluzione insolita, poiché la prassi è di variare la distanza fra la frontale e la lente che gli sta subito sopra.

A smontaggio completo, si vede la serie dei barilotti parziali, dalla frontale 9, al successivo menisco M, ai tre doppietti successivi (D 1 – 3), fino alla lente superiore Le.

Si notino i quattro anelli distanziali (Ad 1 – 4) e l'anello finale filettato (Av), che serra tutto questo pacco nel barilotto interno 7.
