**Scheda tecnica n° 86**

**OBBIETTIVO acromatico HI  
LEICA “Achro 100/1,25 Oil –  $\infty/0,17$ ”**

**OBBIETTIVO (acromatico) HI**  
**“LEICA C PLAN 100×/1,25 Oil – ∞/0,17”**

### OCULARE compensatore regolabile ZEISS “CPL W 10×/18 $\infty$ ”

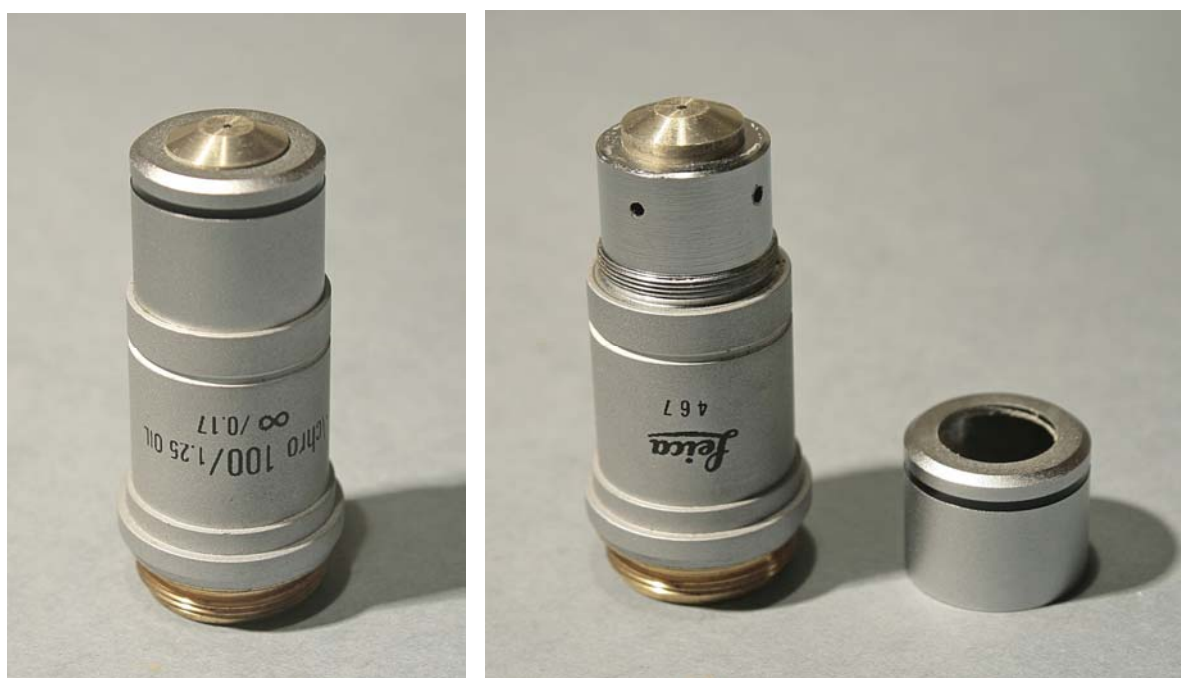
Fig. 1693 – La struttura meccanica è semplice: mancando il meccanismo telescopico, si vede solo una corta camicia avvitata sulla montatura generale. Sotto la camicia, i quattro fori di centratura; poiché i fori sono ancora otturati da una goccia di mastice nero, si dovrebbe dedurre che non vi siano stati interventi dopo la vendita.

L'anello nero presso la frontale indica, come si usa spesso, un obbiettivo ad immersione omogenea.

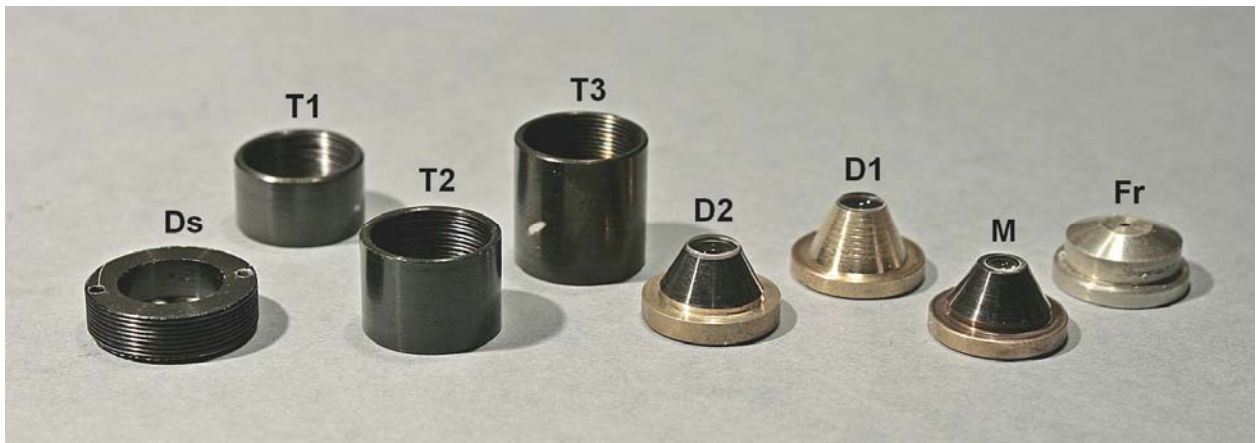
Lo smontaggio è semplice poiché, dopo aver svitato il diaframma superiore (Ds nella figura seguente), basta rovesciare l'obbiettivo: si sfilano spontaneamente tre tubetti distanziali (T1, T2 e T3), poi il classico pacco lenti di un acromatico secondo la ricetta di Tolles (“duplex front”): la frontale semisferica Fr), un menisco convergente (M) e due doppietti (D1 e D2).

Fig. 1694 – L'obbiettivo completamente smontato.

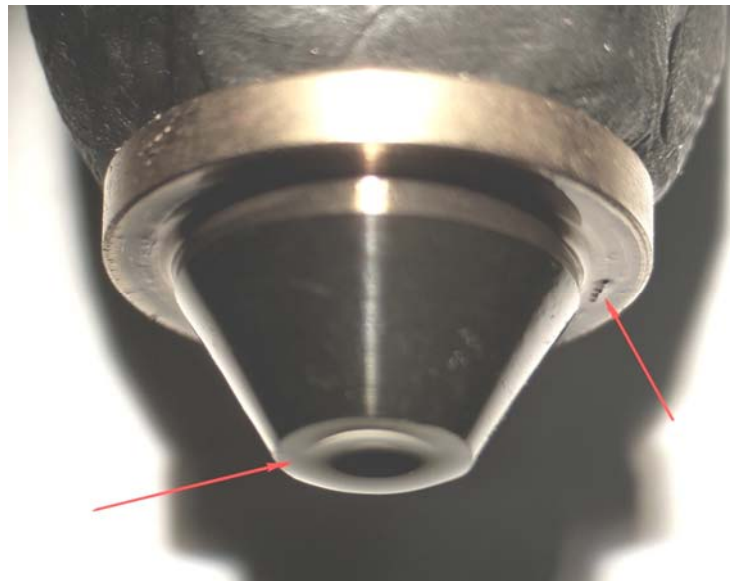
Fig. 1695 – Il menisco, voltato all'ingiù, mostra una goccia pendente di olio (freccia più lunga) e varie altre tracce di un liquido vischioso (freccia corta). Si tratta probabilmente di olio da immersione penetrato durante l'uso.

La goccia pendente di olio, a superficie convessa (il menisco, da quella parte, è concavo), si comporta come una lente aggiuntiva, che può spiegare le forti aberrazioni riscontrate durante il primo esame.

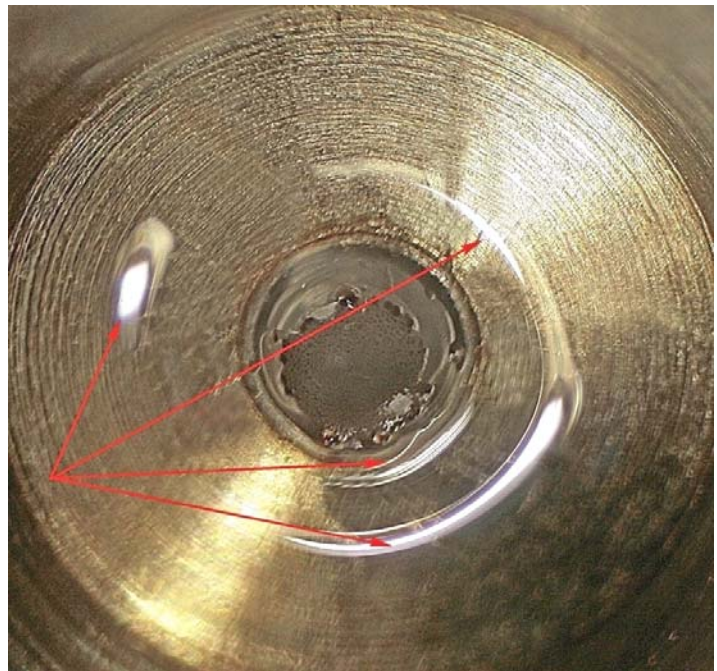
Fig. 1696 – Anche il barilotto frontale, da dentro, lascia vedere una strana situazione. I riflessi chiari (freccie rosse) indicano i margini di una grossa goccia d'olio che invade il fondo del barilotto.

Dunque, come in tanti altri casi, l'olio d'immersione, che non viene eliminato ogni volta dopo l'uso dell'obbiettivo, penetra lentamente negli interstizi fra barilotto frontale e montatura generale e da lì invade poco alla volta tutti gli spazi vuoti che incontra.

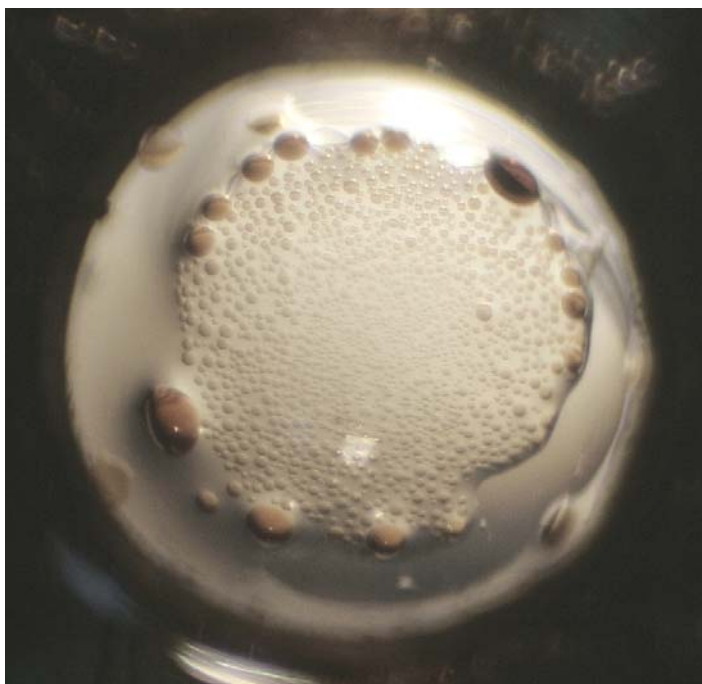
Fig. 1697 – Dopo aver scolato dal barilotto frontale tutto l'olio ancora in fase liquida, la superficie interna della lente appare incrostata da numerose goccioline scure. Potrebbero essere residui di olio vecchio indurito.

Comunque, anche questo concorre a spiegare le pessime prestazioni del nostro obbiettivo.

Rimedio: sciacquare ben bene i primi due barilotti in xilolo (di solito basta un qualunque solvente per vernici).

Poiché le prime due lenti sono semplici, non ci si deve preoccupare di eventuale danni agli adesivi.

Poi pulire, rimontare il tutto, ricentrare, controllare il risultato.

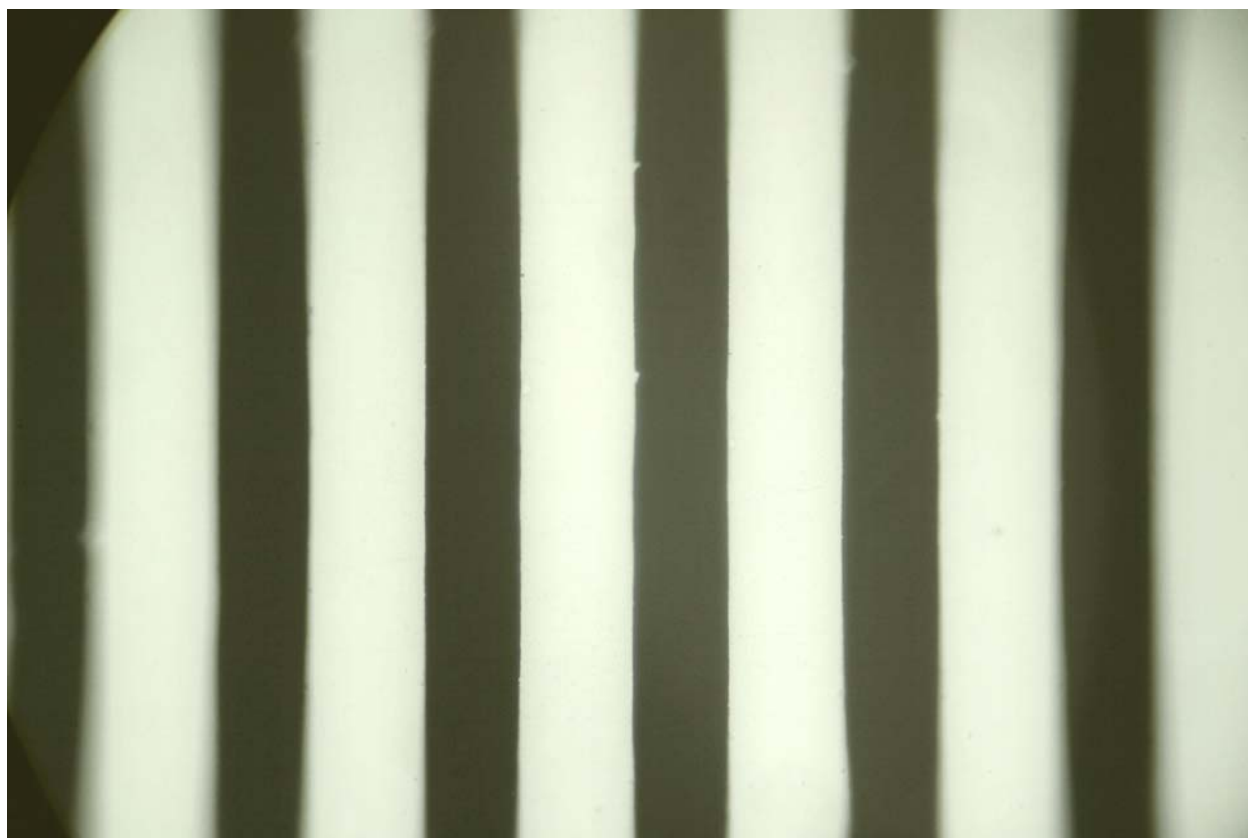
Fig. 1698 – Il contrasto è più che soddisfacente. La definizione buona, almeno al centro del campo. La cromatica laterale (CVD) risulta ben corretta, se si usa un oculare compensatore classico.

Sullo spianamento dell'immagine non si può che rimanere delusi: è già ottimistico considerare a fuoco meno della metà del campo; l'obbiettivo è acromatico classico, nessuna pretesa di planeità.

Il campo rappresentato nella foto è inscritto nel campo immagine di un oculare compensatore 10 ×, con indice di campo  $s' = 18$  mm.

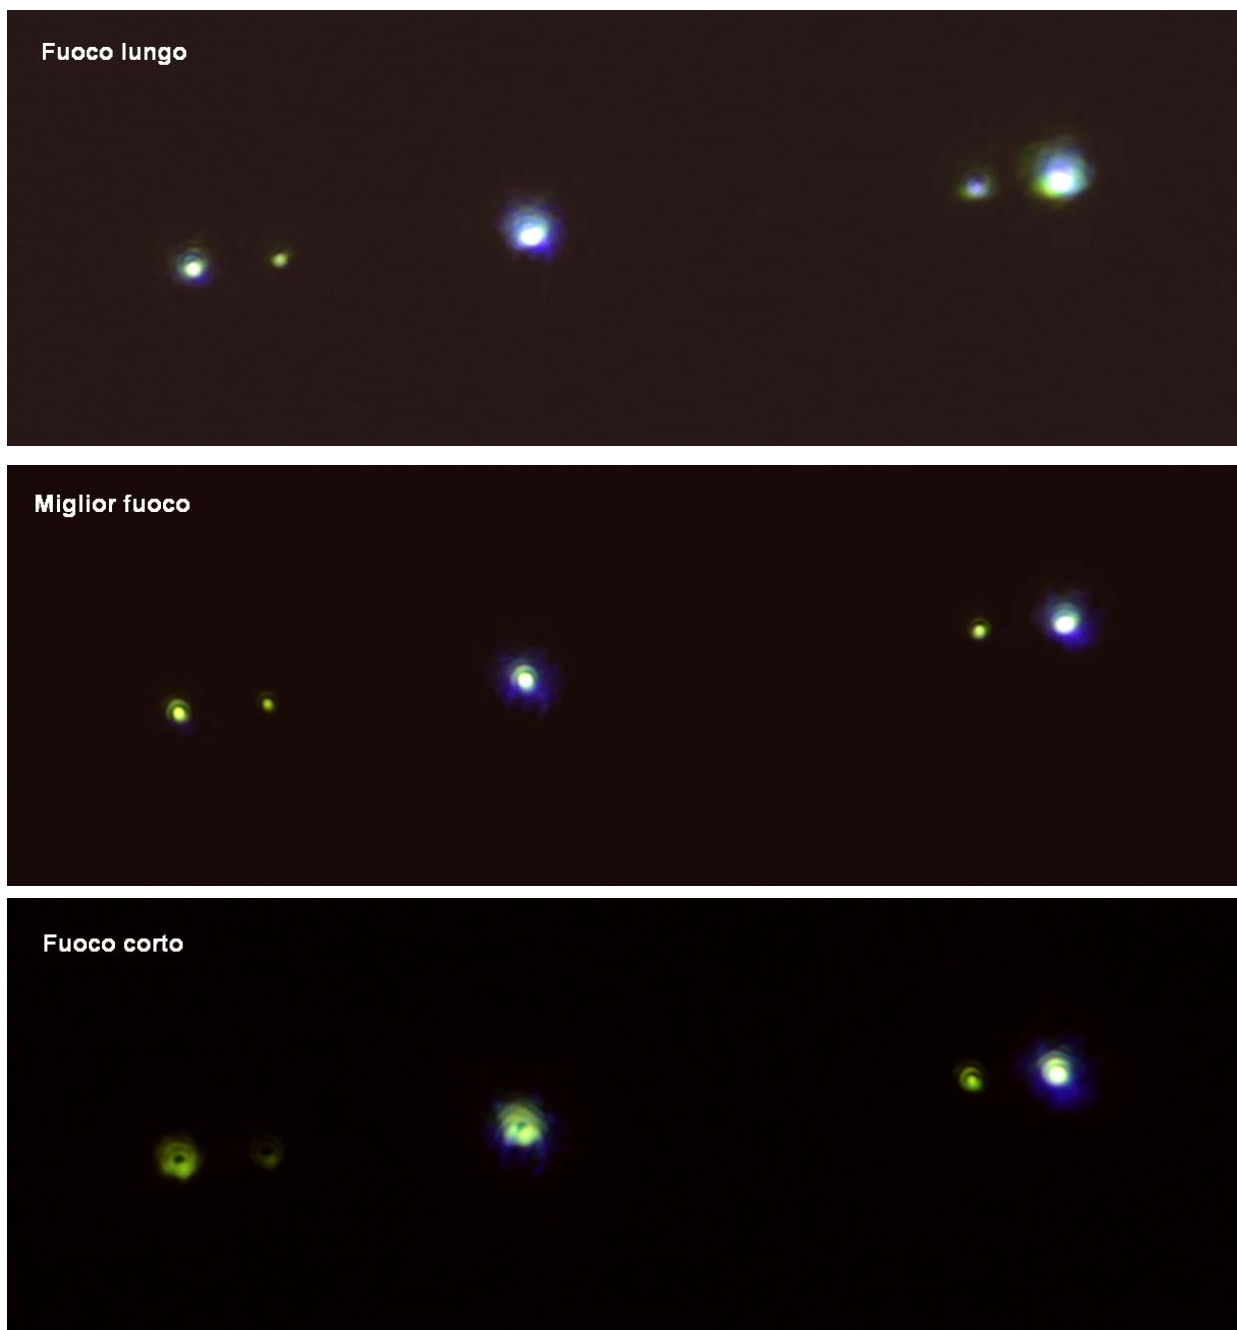
Fig. 1699/1701 – Nel miglior fuoco, al centro del campo, le centriche sono abbastanza regolari (la centratura della lente flottante è stata eseguita correttamente); non si vede nulla oltre il primo anello della centrica, ma questo è normale in un obbiettivo così forte. Le centriche sopra e sotto il miglior fuoco sono ragionevolmente simili: la sferica è ben corretta, nonostante non esistano mezzi di correzione (sottili anelli distanziali, ad es.).

L'oculare usato per queste tre foto è un compensatore 32 ×; l'ingrandimento elettronico successivo è 2 ×.

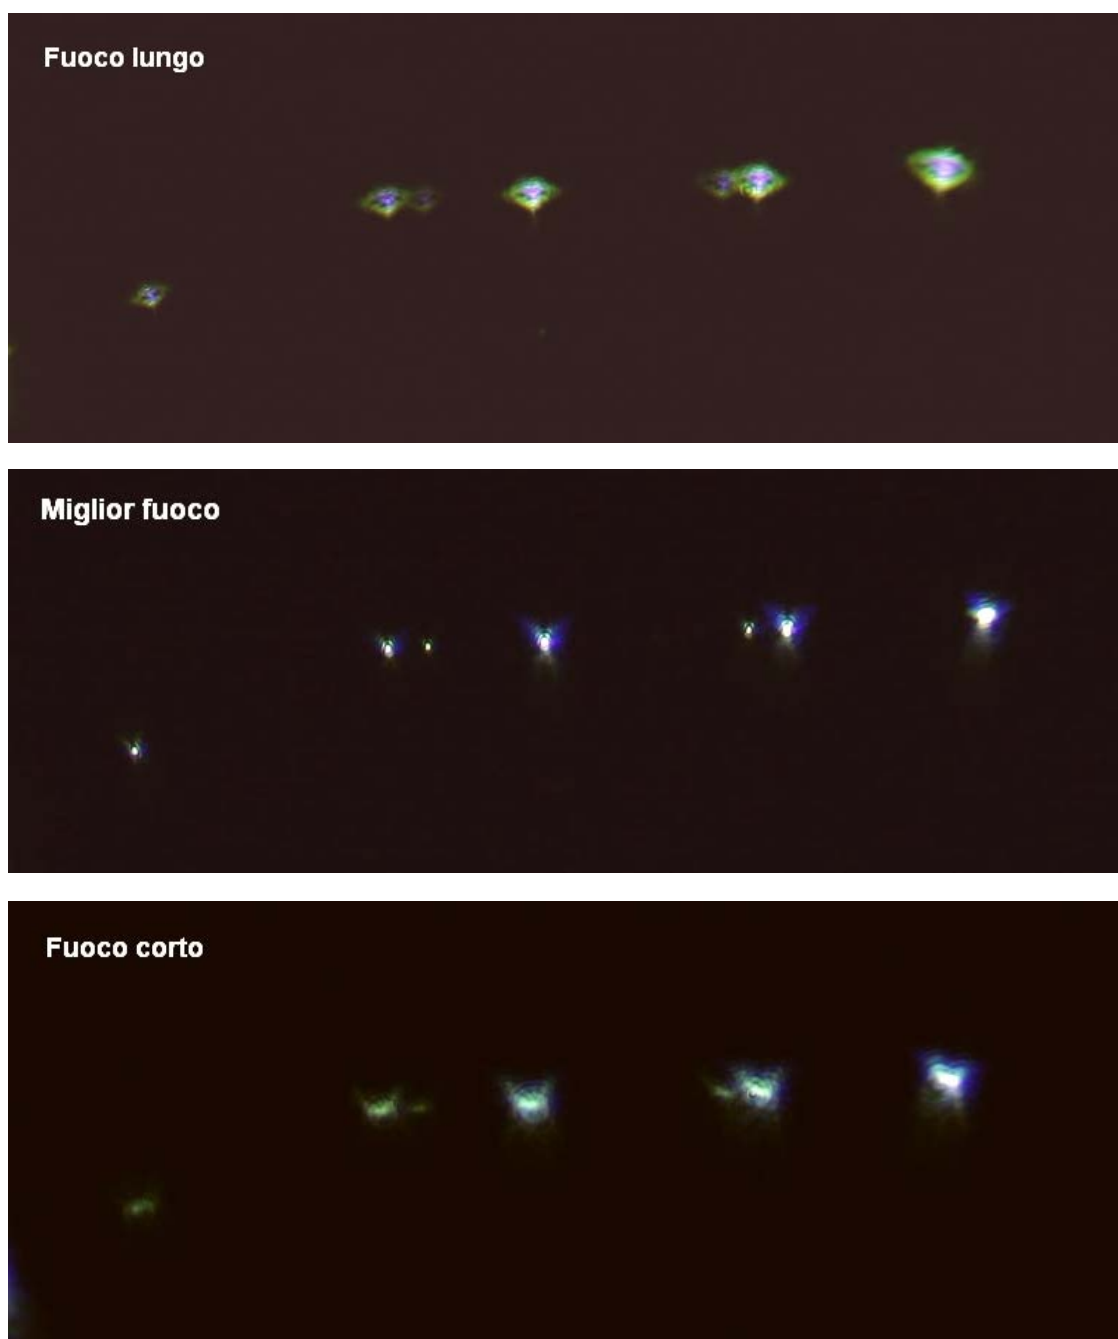
Fig. 1702/03 – Ai margini di un campo classico di 18 mm, le cose vanno un po' peggio: segni di astigmatismo e di coma. Ma anche questo è fisiologico, trattandosi di un semplice acromatico. Insomma, si tratta di limiti di progetto; i residui citati sono simmetrici rispetto al centro immagine (il centro del campo si trova fuori figura, sotto il centro del lato lungo), quindi il montaggio è stato corretto.

L'oculare usato per queste tre foto è un Leitz Periplan  $10 \times / 18$ ; l'ingrandimento elettronico successivo è  $3 \times$ .

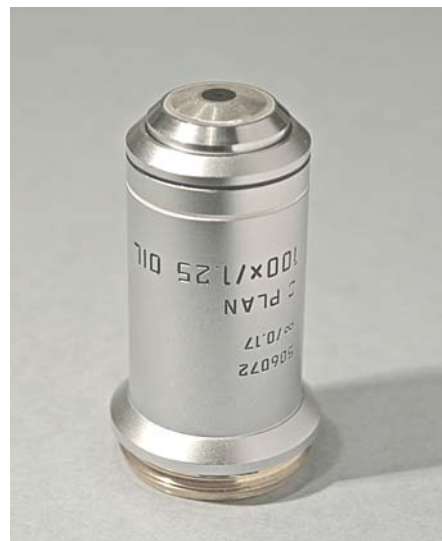
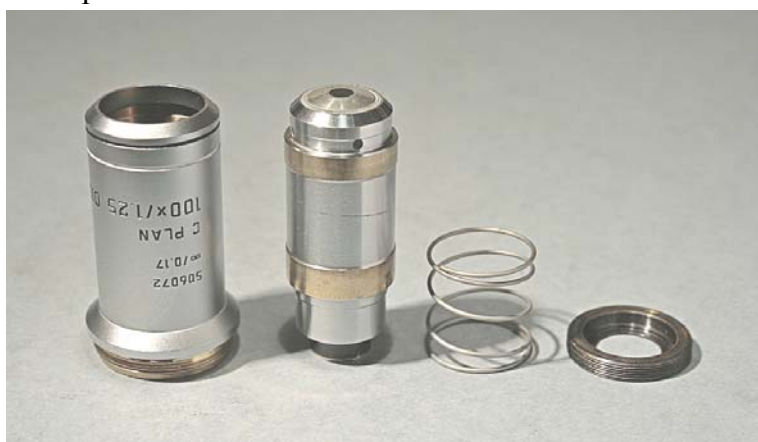
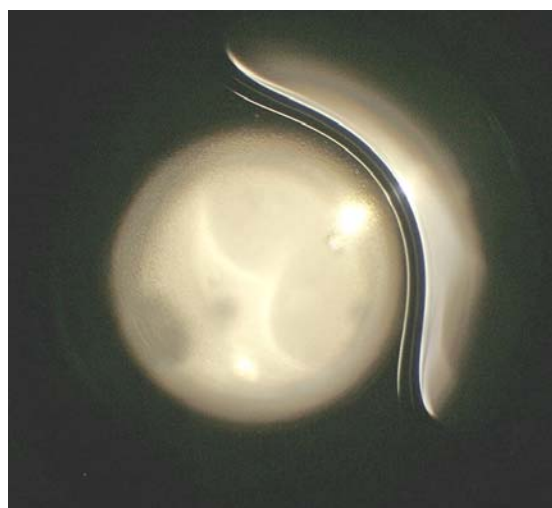
Fig. 1706 – Impossibile non riconoscere la presenza di una massa liquida vischiosa in cui sguazza una bolla d'aria. La bolla si sposta lentamente all'interno dell'obiettivo cercando di portarsi verso l'alto appena si fa rotolare quest'ultimo: non potrebbe succedere diversamente.

Fig. 1707 – Questo è il pacco lenti, in vista “esplosa”.

Non uno, ma tutti gli spazi fra i membri Fr (barilotto frontale), M (il solito menisco), 3 e 4 era pieno d’olio.

L’unico membro rimasto all’asciutto è l’ultimo (5), forse perché protetto dalla lunghezza del tubetto distanziale T.

L’anello a vite Av serra tutto il pacco lenti all’interno del barilotto BG.

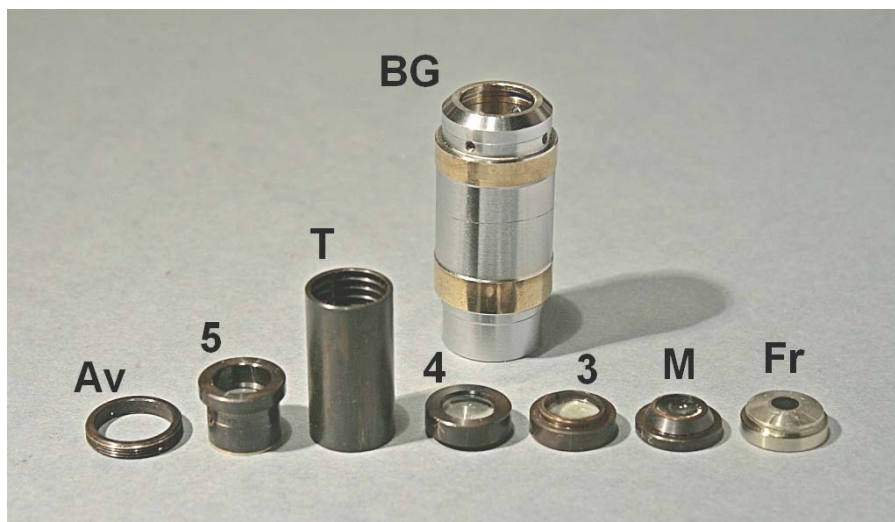
Fig. 1708 – L’obbiettivo NPl 20 ha una camicia (C); il suo barilotto generale (BG2) s’infilava da sotto nella montatura generale (MG2) e l’anello Af gl’impedisce di scendere.

NB: il barilotto generale BG in questa figura appartiene all’obbiettivo descritto in questa scheda.

“Ristoro unico a’ mali ...”<sup>1</sup> è una bella sciacquata nello xilolo (in molti casi può bastare un solvente per vernici, ma occorre procedere con cautela). L’immersione dei membri 3 e 4, trattandosi di doppietti, deve essere la più breve possibile.

A seguire, un’accurata pulizia, a volte con un rotolino di carta ottica inumidita con alcool. Poi, rimontare il tutto, questa volta senza troppi sforzi poiché l’accoppiamento fra le parti non è molto stretto.

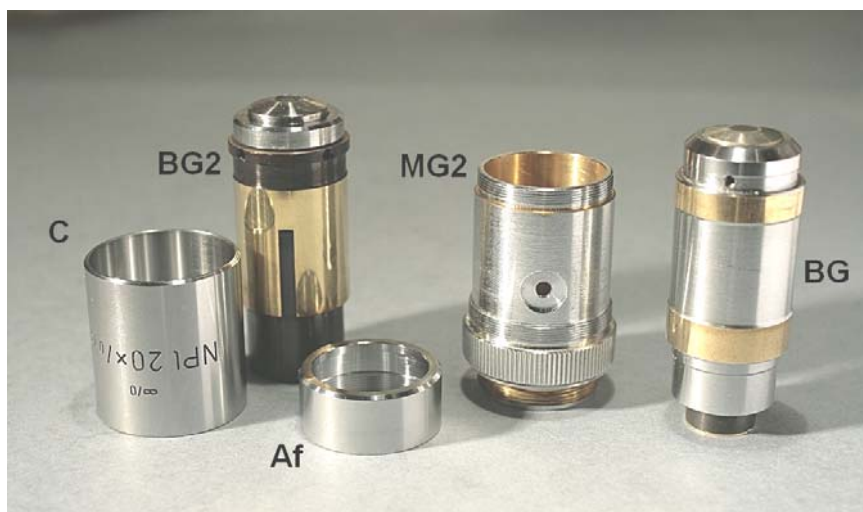
Fig. 1709 (a destra) – Il barilotto generale del nostro obiettivo Leica C plan (BG) s'infilà di misura nella montatura generale del Leitz NPl 20 (MG2) (la fortuna qualche volta funziona). Per impedirgli di scendere, si avvita l'anello Af.

Qui sotto si vede il risultato dell'innesto: presso l'orlo dell'anello Af affiorano i fori di centratura che c'interessano (F); con una spina del diametro di 1 mm è possibile centrare l'obiettivo mentre è avvitato sul revolver.

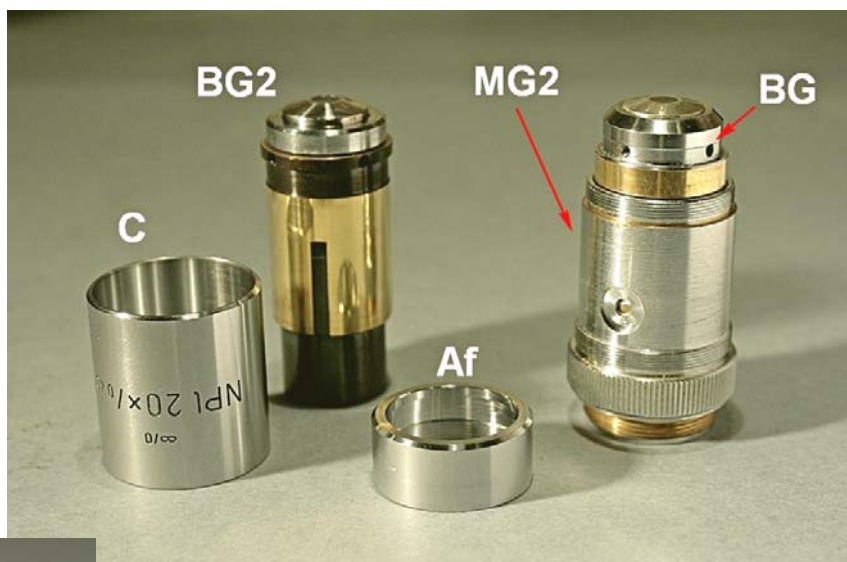
Fig. 1710 (a sinistra) – Tutto pronto per la centratura. Qualche colpoetto ...

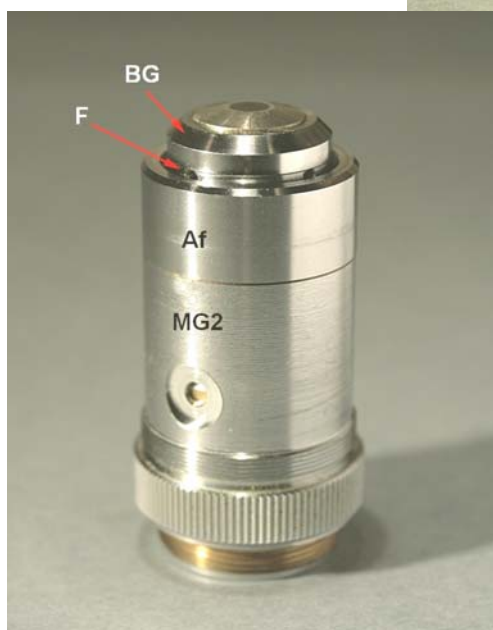
Fig. 1711 (a destra) – Niente male. Il contrasto è ottimo, la curvatura di campo assai ridotta. Leggera distorsione.

L'oculare usato è un compensatore classico con indice di campo  $s' = 18$  mm, ed in queste condizioni la cromatica laterale sembra ben corretta.

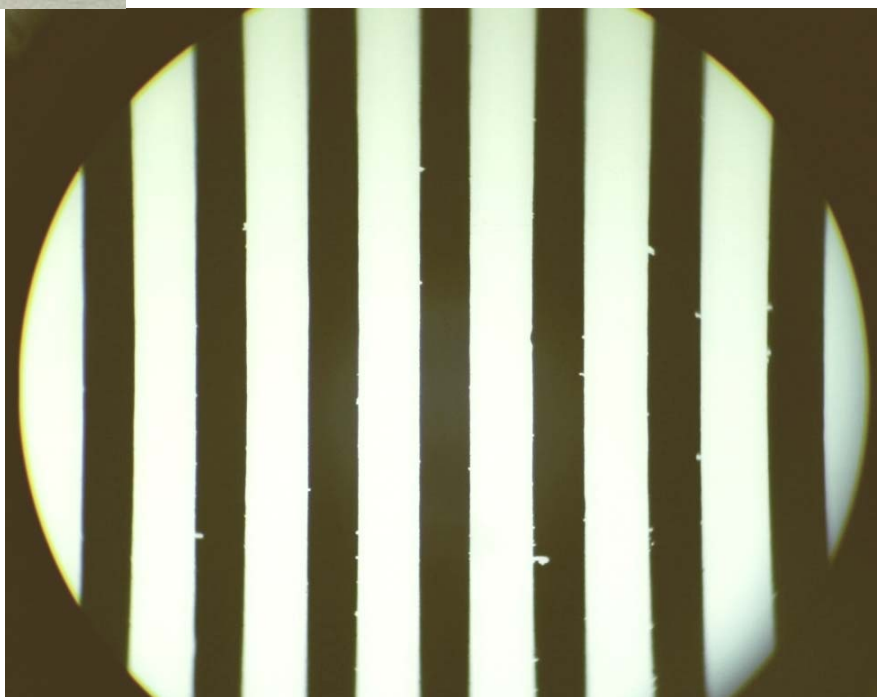
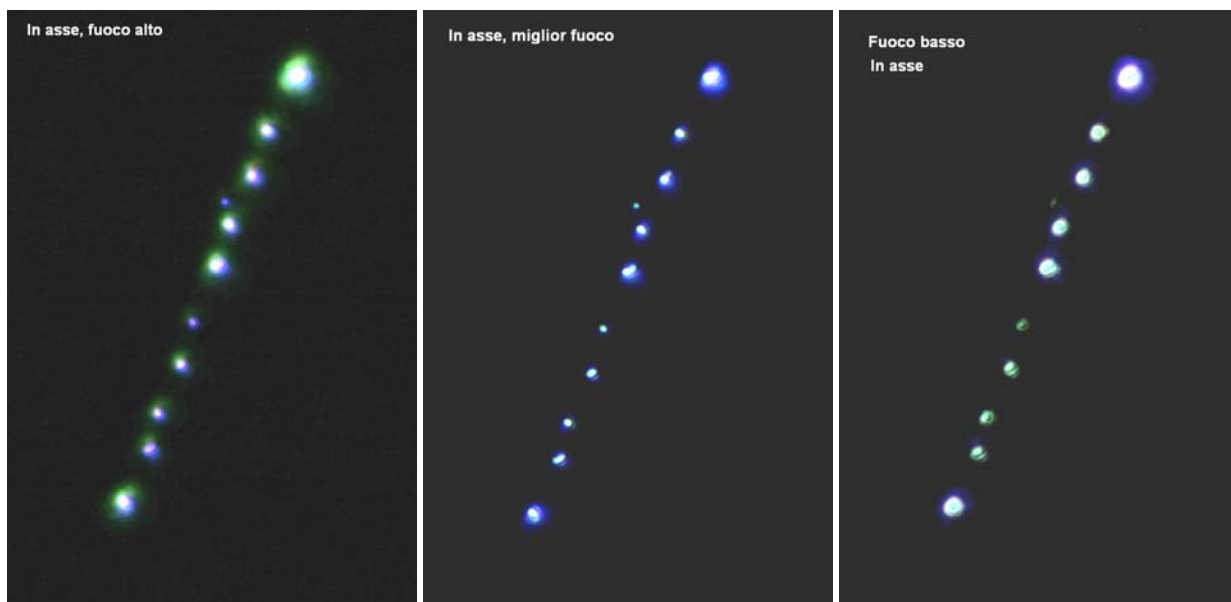
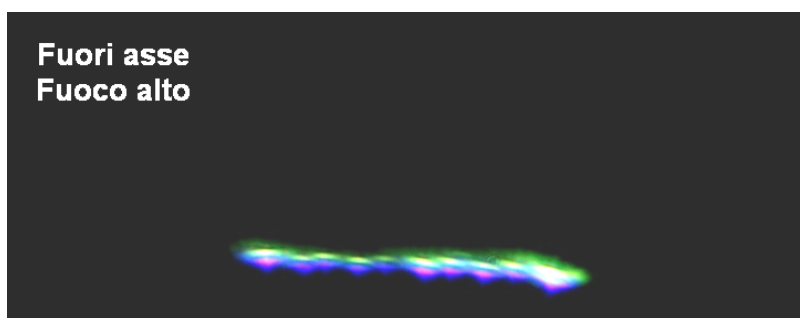
**Figg. 1712/14** – Al centro del campo, le centriche sembrano regolari; la centratura è andata a buon fine. Gli anelli di diffrazione sono appena visibili, ma questo è normale in un obbiettivo ad immersione non apocromatico.

Sopra e sotto il miglior fuoco, le centriche si assomigliano molto: la sferica è ben corretta. Il colore delle centriche è leggermente diverso, e questo indica un piccolo residuo di cromatica longitudinale.

Le foto 1712/14 sono state riprese con un oculare compensatore 32 ×, con un ingrandimento elettronico successivo di 2,5 ×.

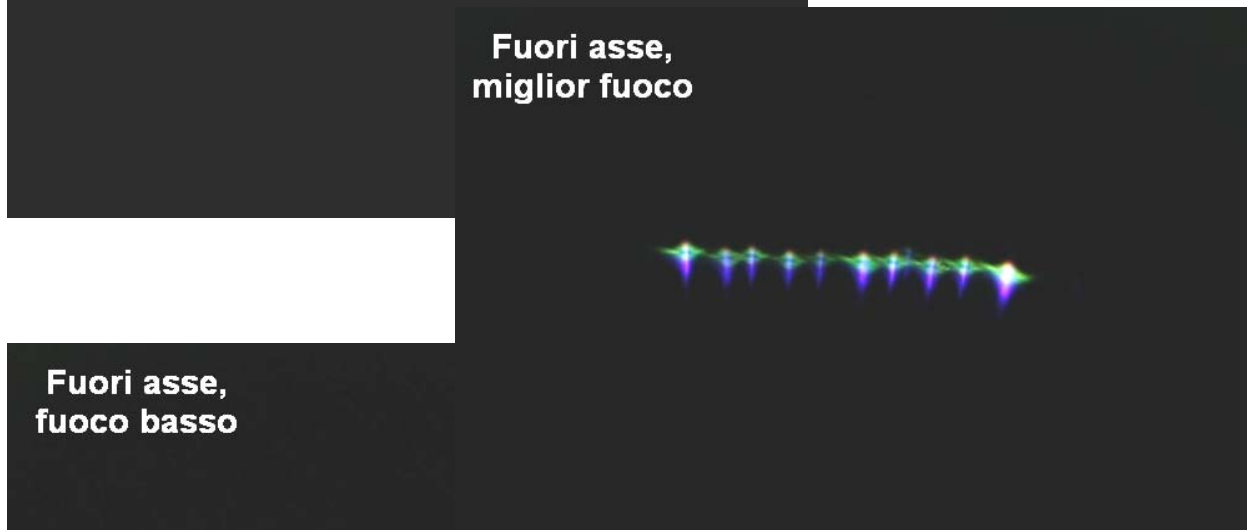
**Figg. 1715/17** – Fuori asse, ai margini di un campo di 18 mm, si vedono tonnellate di astigmatismo. L'obbiettivo è acromatico, e per giunta planare: tutto prevedibile.

Anche qui, piccolo residuo di cromatica.

Foto riprese con un oculare compensatore classico, con indice di campo  $s' = 18$  mm. Ingrandimento elettronico successivo = 4:1.

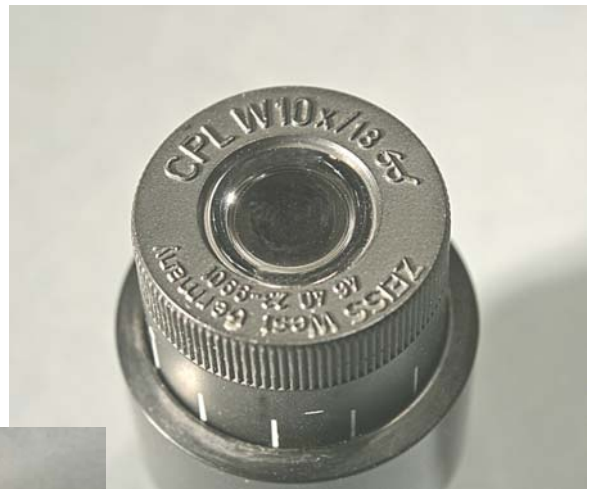
Fig. 1719 (a sinistra)

Forzando un po' (figura qui sotto), si svita la prima copertura (A) e si libera la lente oculare (D) che in realtà è un doppietto, con l'elemento superiore (piano-convesso) di diametro minore.

Nel barilotto principale (E) si avvita la parte mobile (B), su cui era avvitata la copertura A.

Sull'orlo C del barilotto E si trova un punto di repère bianco (R), che serve da riferimento alla scala S, incisa sulla copertura girevole A. Serve a correggere eventuali ametropie sferiche dell'osservatore ed a mettere a fuoco l'eventuale reticolo micrometrico.

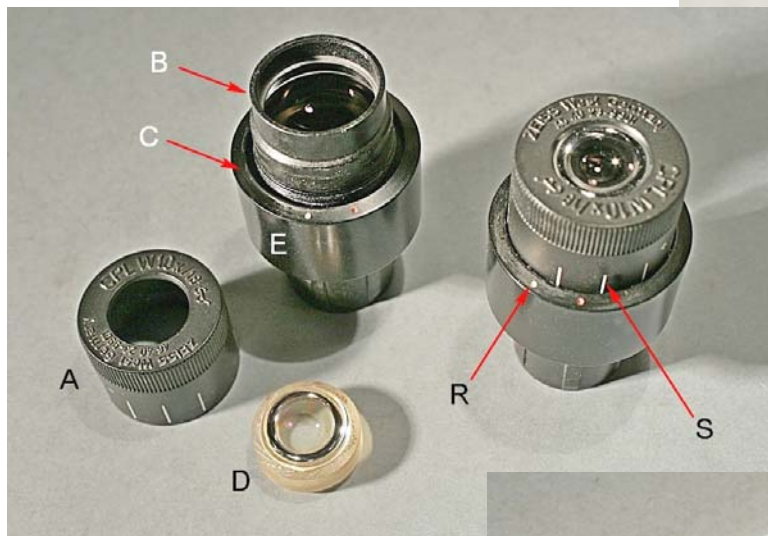
Fig. 1720 (a destra) – Il barilotto principale E si compone di un anello esterno (E1, l'unico pezzo non in plastica) ed una parte inferiore (E2). In E1 si avvita da sotto la parte mobile B (è visibile in E1 la filettatura interna) e, sempre da sotto, il tubo E2, con interposto l'anello G.

NB: i pezzi B, E1 ed E2 sono disposti sottosopra. Nel pezzo B è fissata con apposito anello a due tacche la lente inferiore, semplice, dell'oculare.

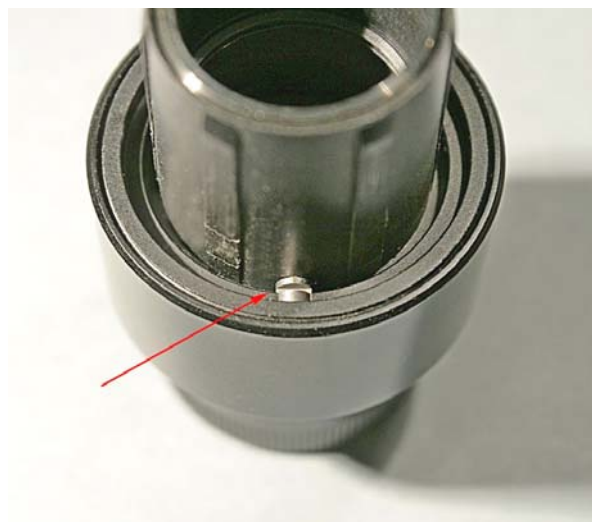
Fig. 1722 (a sinistra) – Esaminiamo ora da vicino la lente oculare. Le macchie periferiche che si vedevano guardando semplicemente nell'oculare appaiono ora con aspetto speculare. Viene da pensare che in quelle regioni l'adesivo fra i due elementi della lente si sia staccato da uno degli elementi e, per la penetrazione di aria, si verifichi la riflessione totale nelle regioni stesse.

Visto che l'adesivo si stacca così facilmente, non c'è che accelerare il distacco e separare i due elementi.

Ignorando la natura chimica dell'adesivo ed essendo impensabile di tentare con qualche solvente, il che comporterebbe di dover aspettare che esso penetri in tutta l'intercapedine fra i due elementi, non c'è che ricorrere ad un trattamento termico.

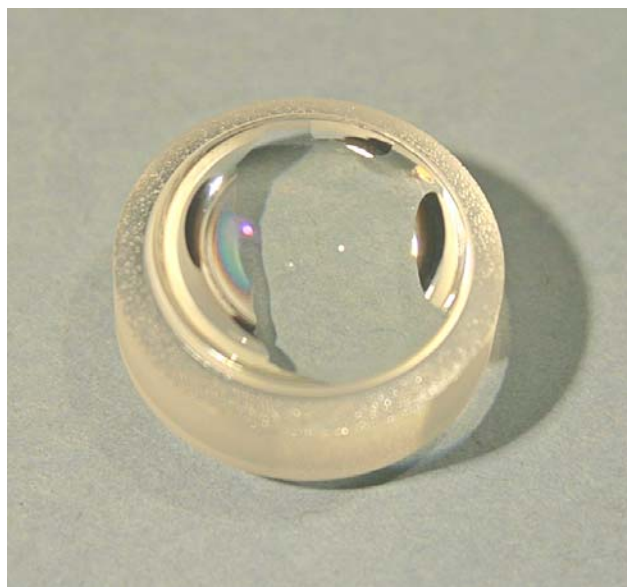
Fig. 1723 (a sinistra) – Funziona. Dopo un breve trattamento a 200°C, la zona a riflessione totale interessa tutta la periferia del doppietto. Se si potesse estenderla a tutta la lente, i due elementi si potrebbero staccare senza fatica. Proviamo.

NB: la presenza di colori interferenziali nel centro della lente fa pensare che l'indice del cemento sia alterato. Buon segno.

Fig. 1724 (a destra) – Un prolungato trattamento a 300°C allarga ancora la zona a riflessione totale ed i colori interferenziali divengono più decisi, ma l'adesivo comincia ad ingiallire, senza rammollire.

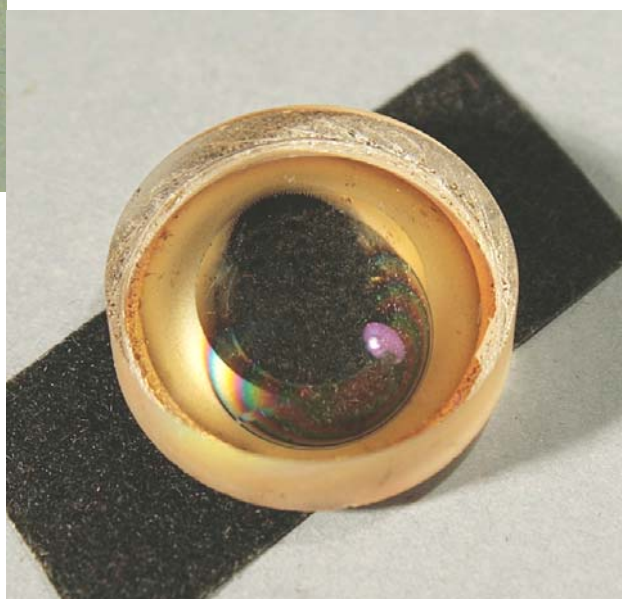
Fig. 1725 – Il riscaldamento per molti minuti a 500°C ha come solo effetto di ingiallire ancora di più l’adesivo, ma la zona periferica a colori interferenziali non si allarga più.

Anche i residui di adesivo presenti sulla superficie laterale della lente si stanno carbonizzando.

Oltre i 500°C alcuni vetri ottici possono cominciare a rammollirsi. Non è prudente proseguire col riscaldamento.

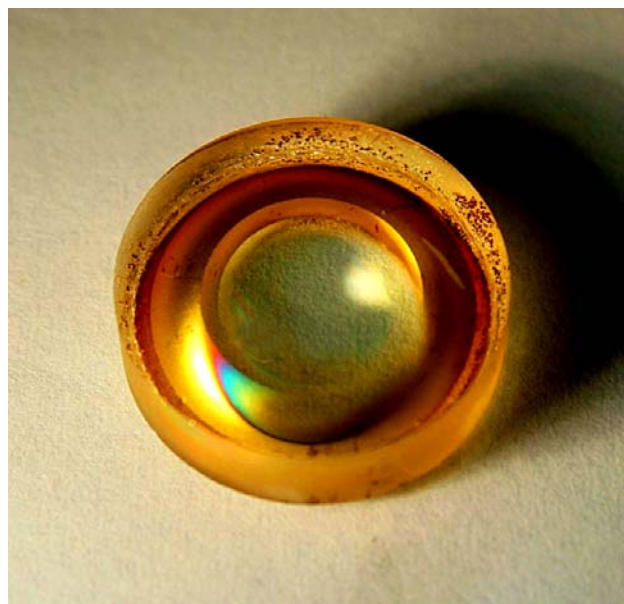
Dunque, il trattamento termico non ha portato al risultato desiderato. L’adesivo utilizzato per questo doppietto ha mostrato un cambiamento fisico-chimico, denunciato dal forte ingiallimento, ma non ha diminuito la presa sulla superficie delle lenti, né si è rammollito.

La cosa appare sorprendente poiché i normali adesivi epossidici rammolliscono, o almeno divengono instabili, poco sopra i 300°C.

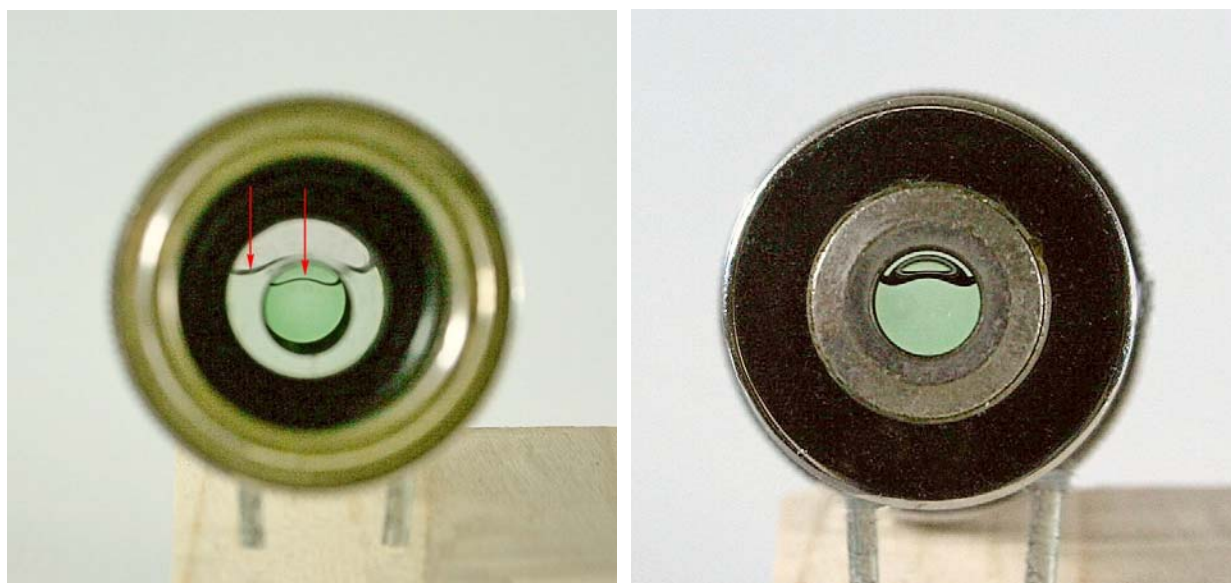
Fig. 1728 – Dall'alto (a sinistra) sembra di vedere un barattolo di vetro mezzo pieno di qualche liquido; una linea scura (freccie rosse) segna il confine fra liquido ed aria.

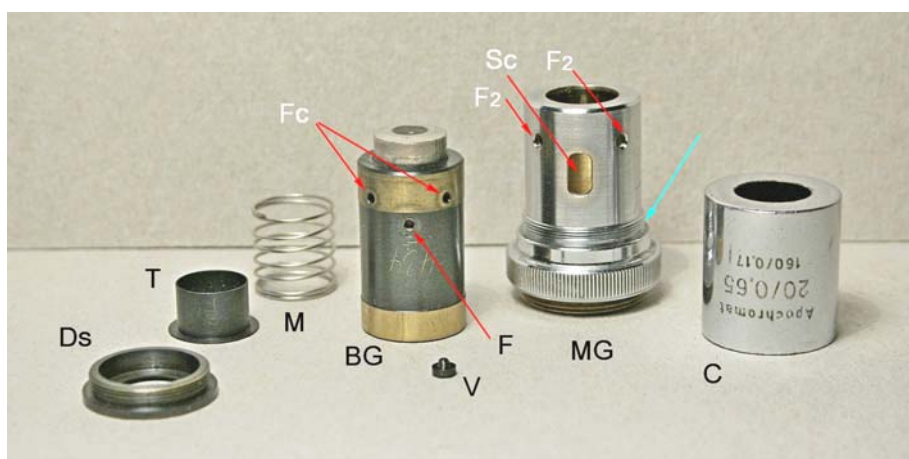
Fig. 1730 – Il barilotto generale BG mostra ai suoi estremi due anelli sporgenti, color ottone, che stanno a contatto con la superficie interna della montatura generale MG. Nell'anello superiore sono praticati i fori di centratura (Fc). Tali fori corrispondono ai fori F2 della montatura generale in modo che, ad obiettivo montato ed in posizione di lavoro (privato di camicia), è possibile centrare la lente flottante durante l'osservazione dello star test.

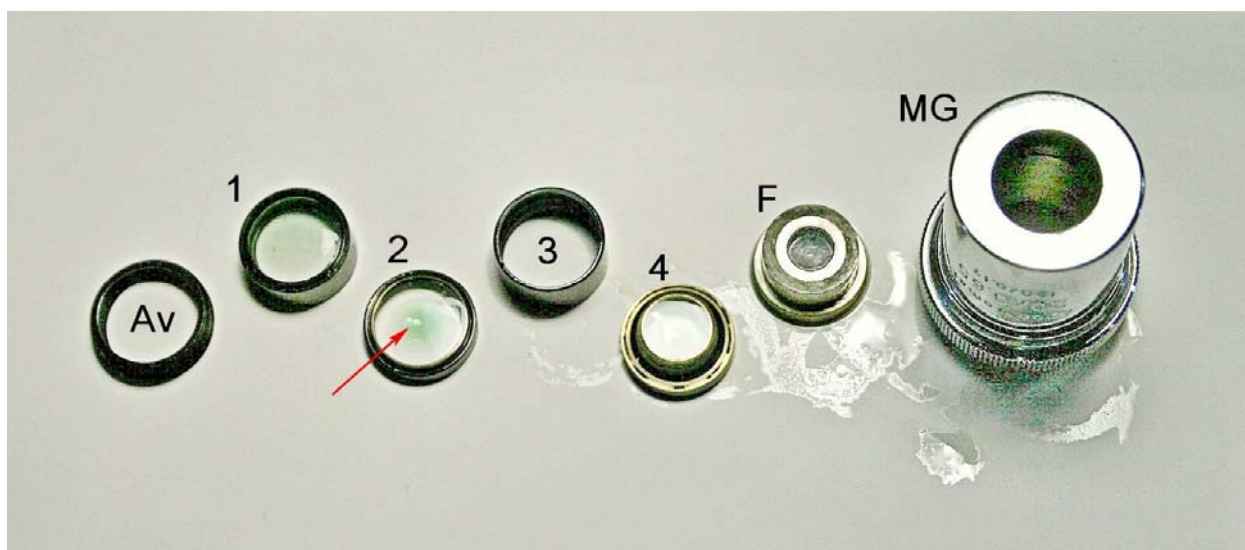
Fig. 1731 – Ecco la sorpresa: il banco viene inondato da un liquido vischioso verdastro che bagna tutti gli elementi ottici e meccanici. Olio da immersione? Ma si tratta di un obiettivo a secco. Inoltre, l'obiettivo ha una

Ma una cosa va notata: l'elemento 2 mostra al centro una goccia pendente del liquido verdastro (freccia rossa); l'elemento 1 appare spalmato su tutta la superficie dallo stesso liquido: essendo i due elementi molto ravvicinati, il liquido sulle due superfici affacciate ha creato una goccia unica la quale, circondata dal menisco conseguente alla tensione superficiale, si è posizionata dove le due superfici erano più vicine ed ha creato la macchia verde cerchiata di nero della fig. 1728 (a sinistra).

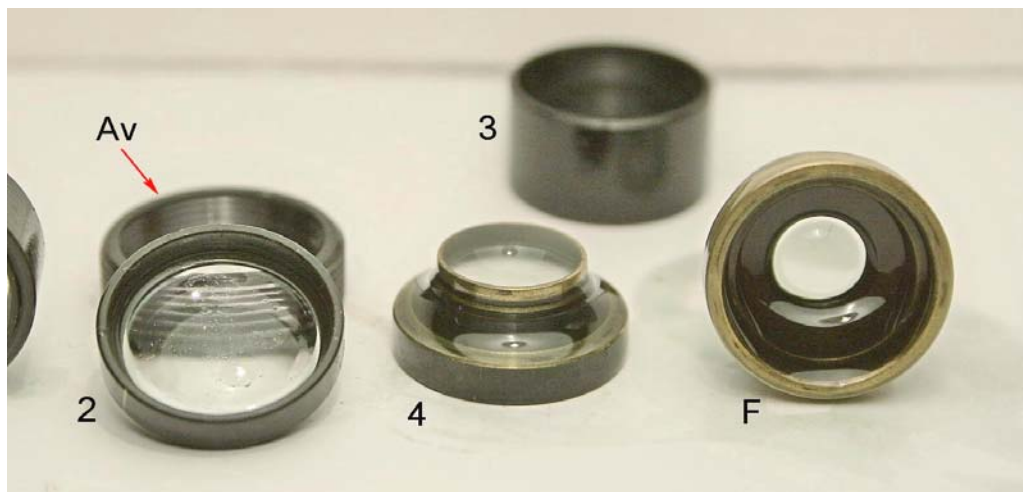
Fig. 1732 – Ecco, più da vicino, gli elementi appena usciti dal bozzolo. Olio a volontà per tutti.

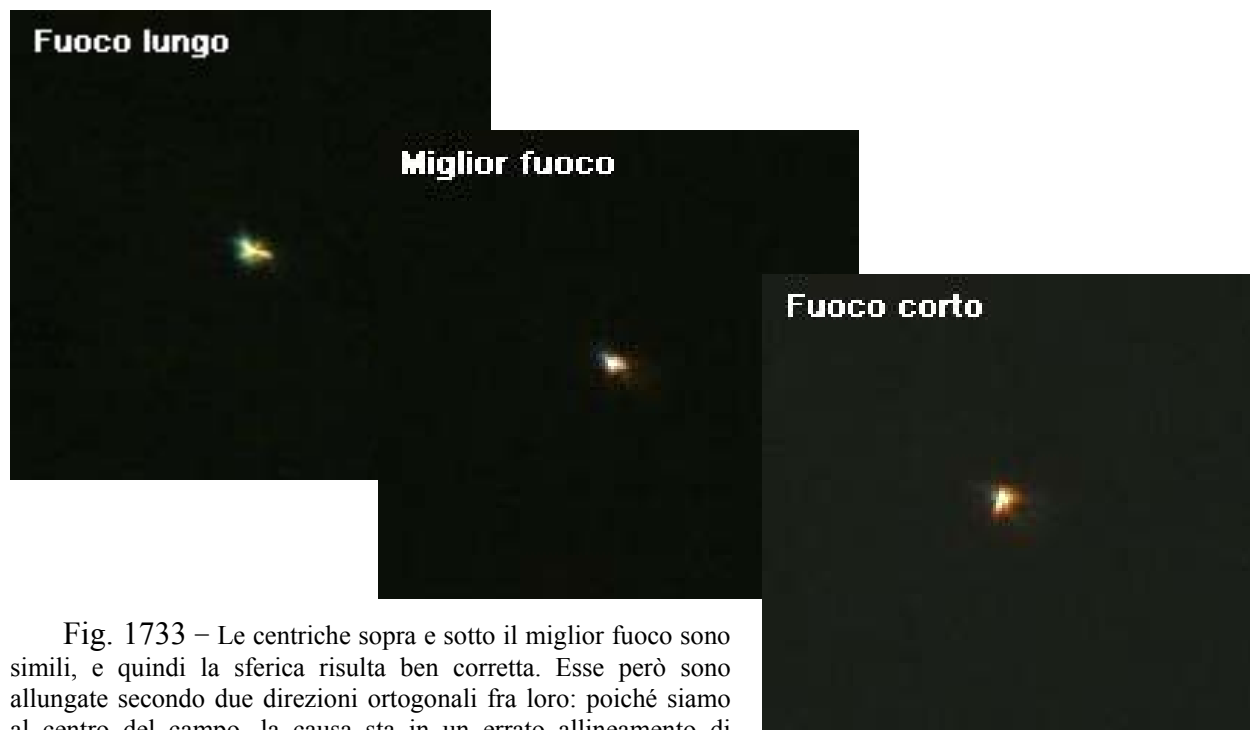
Fig. 1733 – Le centriche sopra e sotto il miglior fuoco sono simili, e quindi la sferica risulta ben corretta. Esse però sono allungate secondo due direzioni ortogonali fra loro: poiché siamo al centro del campo, la causa sta in un errato allineamento di qualche lente = astigmatismo in asse. Impossibile correggere.

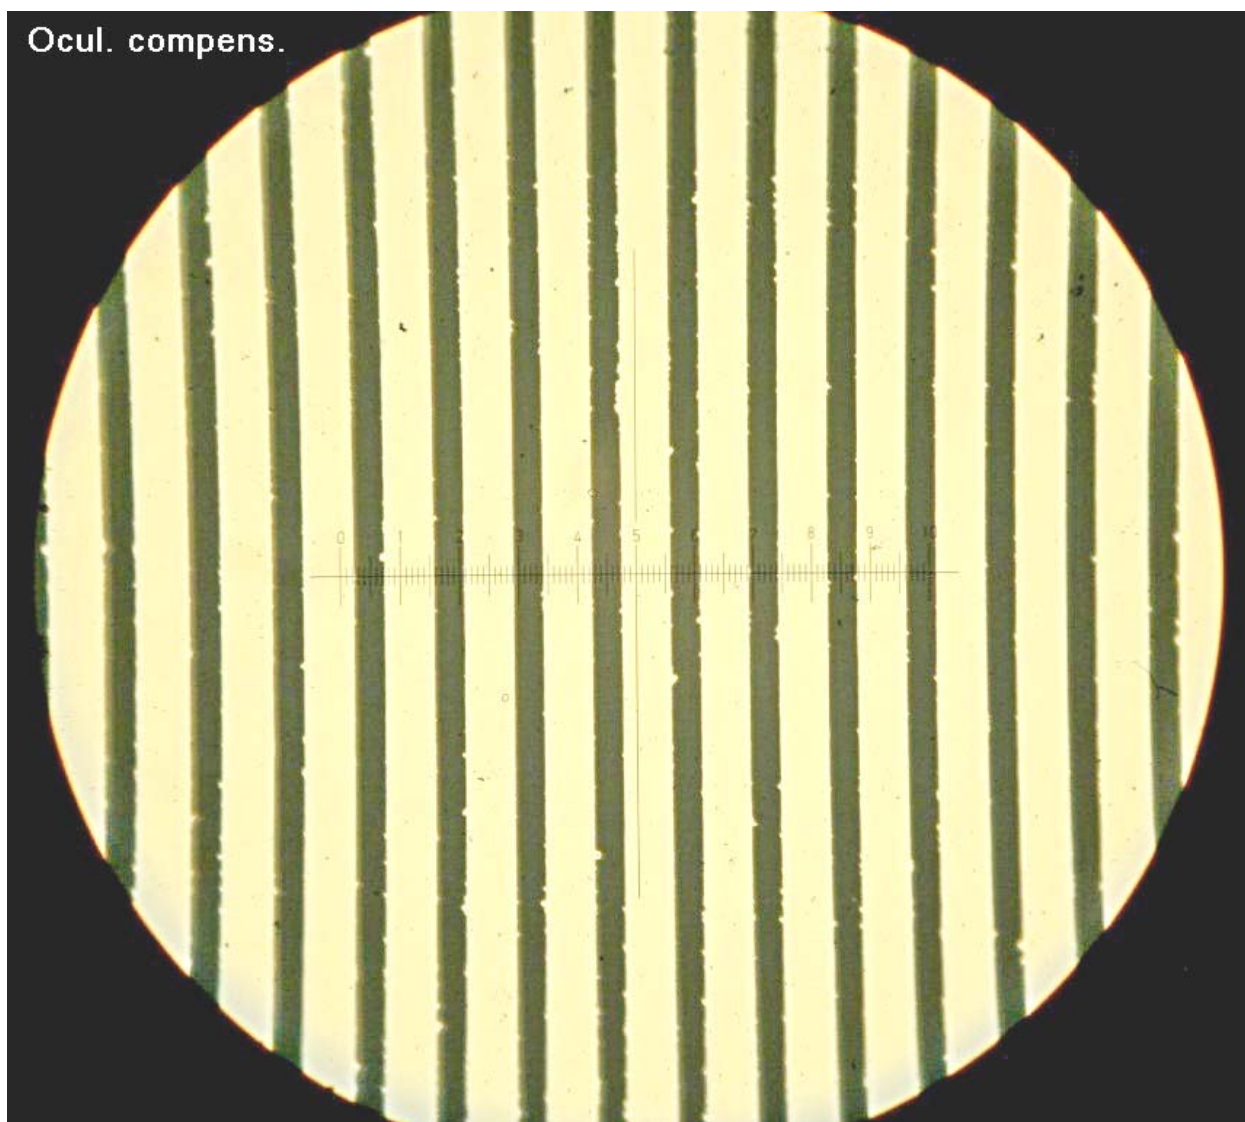
Fig. 1735 – Il contrasto è buono. Un piccolo residuo di distorsione “a cuscinetto” non disturba. La curvatura dell'immagine è modesta, benché l'obbiettivo non sia planare.

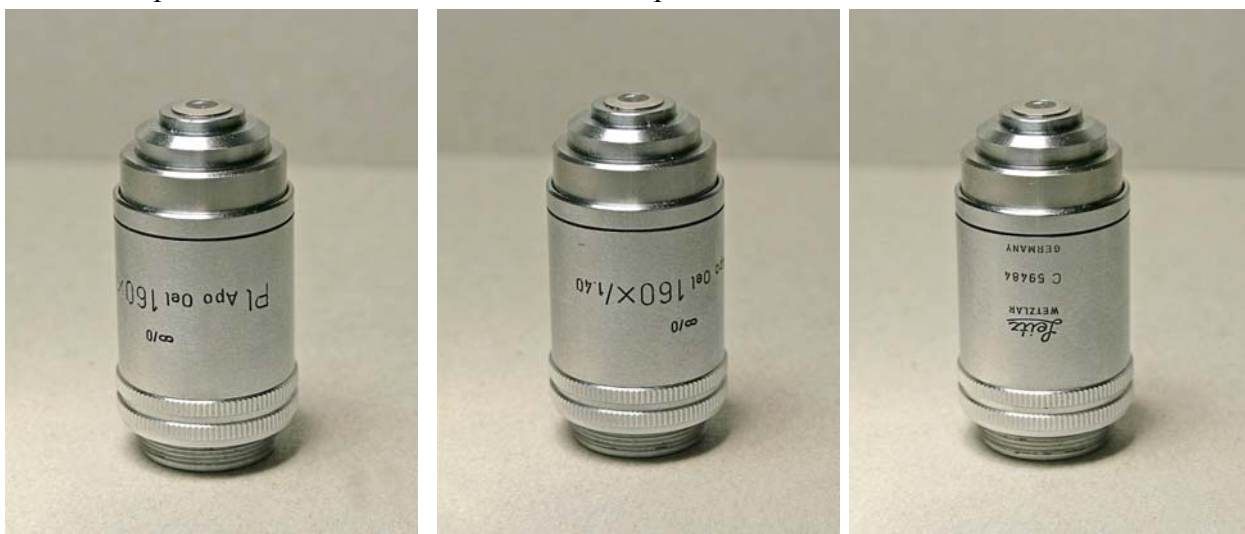
Fig. 1736 – Questo è l'aspetto esterno, comune a molti altri modelli di obbiettivi prodotti dalla Leitz in quel periodo (anni 1970-80).
