**Scheda tecnica n° 86**

**OBBIETTIVO acromatico HI  
LEICA “Achro 100/1,25 Oil –  $\infty/0,17$ ”**

**OBBIETTIVO (acromatico) HI**  
**“LEICA C PLAN 100×/1,25 Oil – ∞/0,17”**

### OCULARE compensatore regolabile ZEISS “CPL W 10×/18 $\infty$ ”

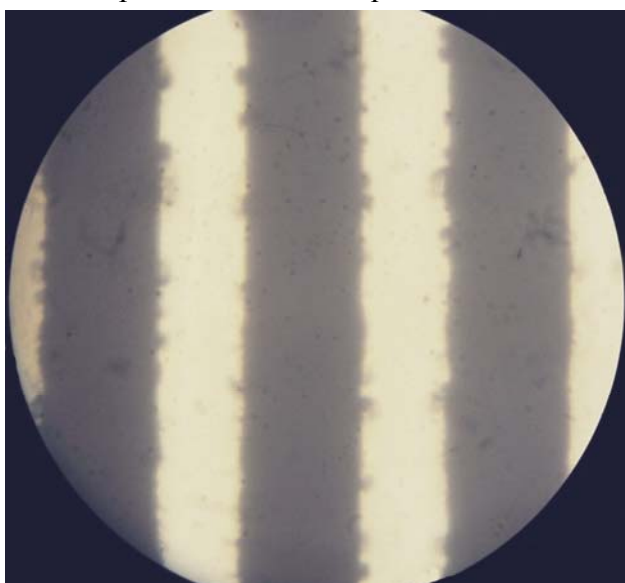
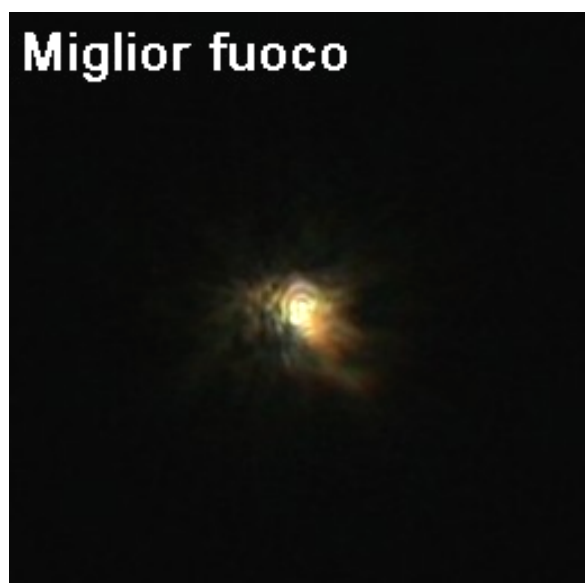
Fig. 1737/38 – Il contrasto è pessimo (reticolo a passo 20+20  $\mu$ , oculare acromatico 10  $\times$ /20). La centrica, al centro del campo, non lascia molte speranze (oculare acromatico 10  $\times$ /15; ingrandimento successivo 6:1).

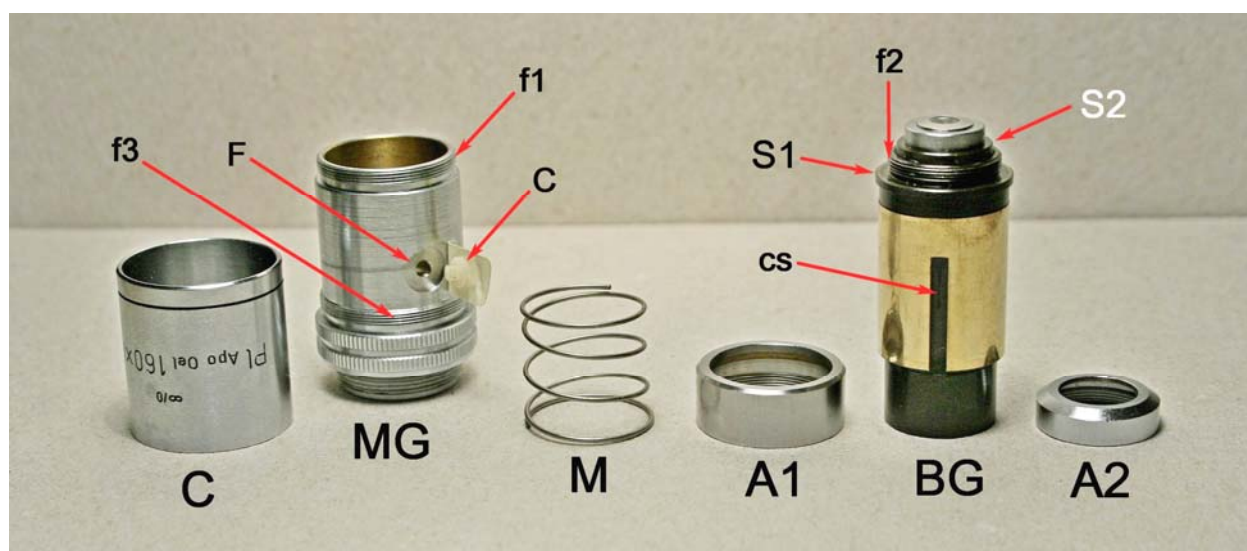
Fig. 1740 – La camicia con le notazioni (C) si svita dalla filettatura **f3** della montatura generale MG. Si scopre così un'etichetta auto-adesiva che tiene fermo un chiodino in plastica (c) destinato a sporgere verso l'interno dal foro F e scorrere nella scanalatura CS del barilotto generale BG in modo da consentire il movimento a pompa e nello stesso tempo impedire che il barilotto medesimo ruoti sul proprio asse.

Se si svita l'anello A1 (che si avvisa sulla filettatura **f1** della montatura generale), il barilotto generale si sfilava verso il basso (verso l'alto in figura). Ruotando in un senso o nell'altro l'anello A1, varia l'altezza del barilotto generale (e quindi la lunghezza di parfocalità dell'obbiettivo), poiché quel barilotto (la sua spalla S1) si appoggia proprio sull'orlo rientrante dell'anello A1.

Ora si può svitare l'anello A2 (filetto **f2**) sull'orlo rientrante del quale si appoggia il pacco lenti, in particolare la spalla S2 del blocco "8+9+10" (vedi la fig. 1743).

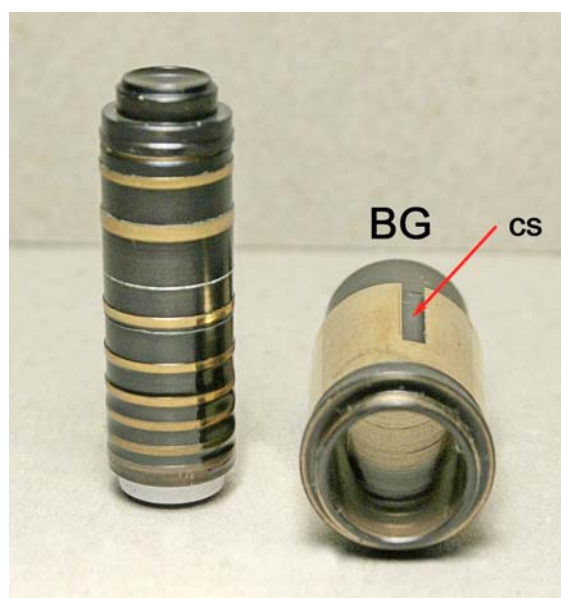
Fig. 1741 – Il pacco lenti, appena estratto dal barilotto generale. Stavolta la frontale è in basso.

Il pacco appare molto compatto in quanto i singoli barilotti sono incastrati l'uno nell'altro tramite sottili superfici di contatto con accoppiamenti a stretta tolleranza.

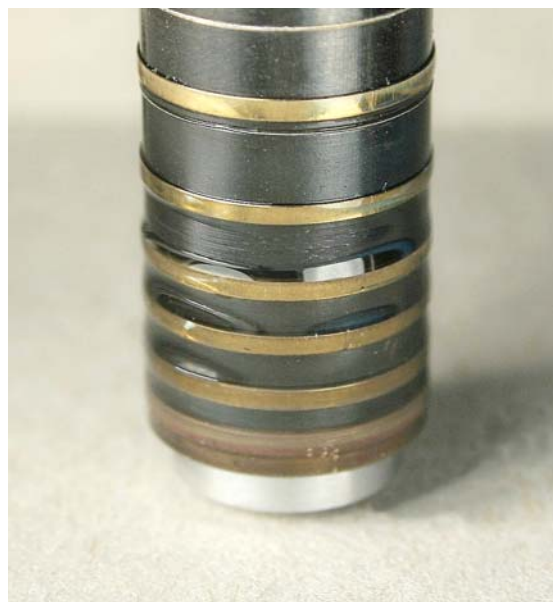
Fig. 1743 – Un primo tentativo di smantellamento del pacco lenti mostra molti elementi e due sottilissimi anelli distanziali (d1 e d2). Tutte le parti sono voltate con la frontale in alto, salvo l'elemento 4 che è rovesciato in modo da mettere in evidenza la piccola superficie concava del menisco "spesso" (vedi la figura seguente).

La fig. 1743 non mostra però lo smontaggio completo del pacco lenti. Lo dimostra l'aspetto degli elementi (2+3) ed (8+9+10) che presentano due anelli rettificati di centratura.

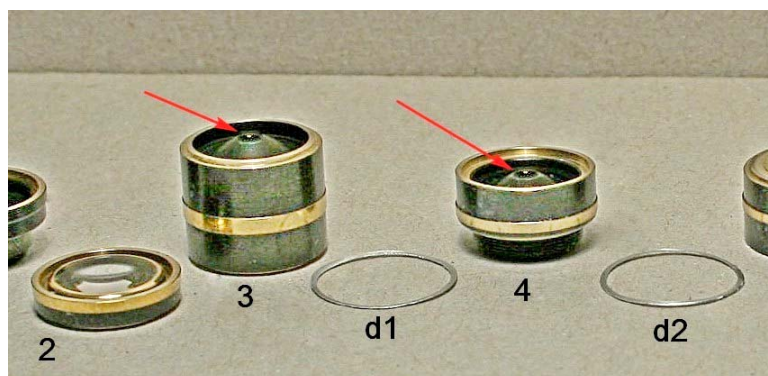
Fig. 1744 – Gli elementi 3 e 4 della figura precedente, orientati in modo da mostrare le due piccole superfici concave (freccette rosse) dei due menischi di forte spessore, superfici che, stando strettamente affacciate, rappresentano uno degli elementi più efficaci per correggere la curvatura di campo.

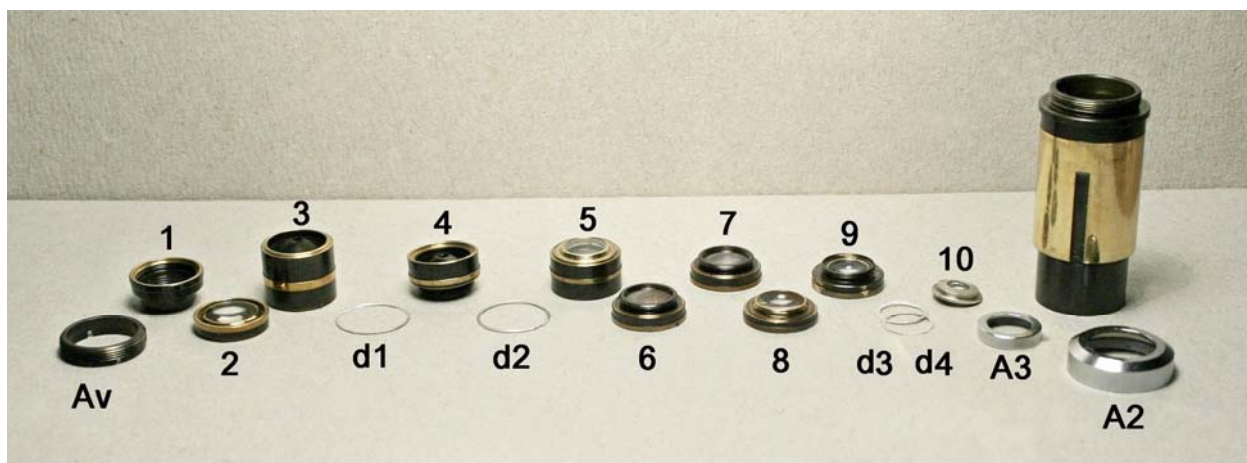
Fig. 1745 – A questo punto è chiaro che mancano la lente flottante ed i fori di centratura: il costruttore affida la centratura di ogni elemento agli anelli rettificati citati nella didascalia della fig. 1742.

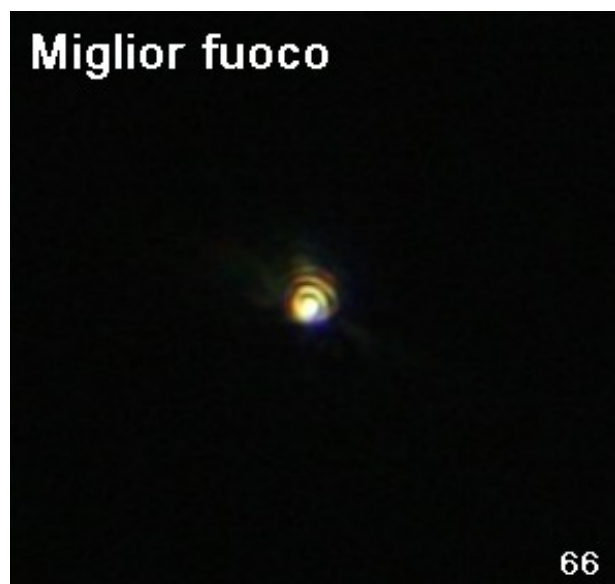
Anche ai margini di un'immagine intermedia di 18 mm, le correzioni risultano ottime.
