Scheda tecnica n° 91

**OBBIETTIVO apocromatico LOMO
“20/0,65”**

Scheda tecnica n° 92

OBBIETTIVO LEITZ

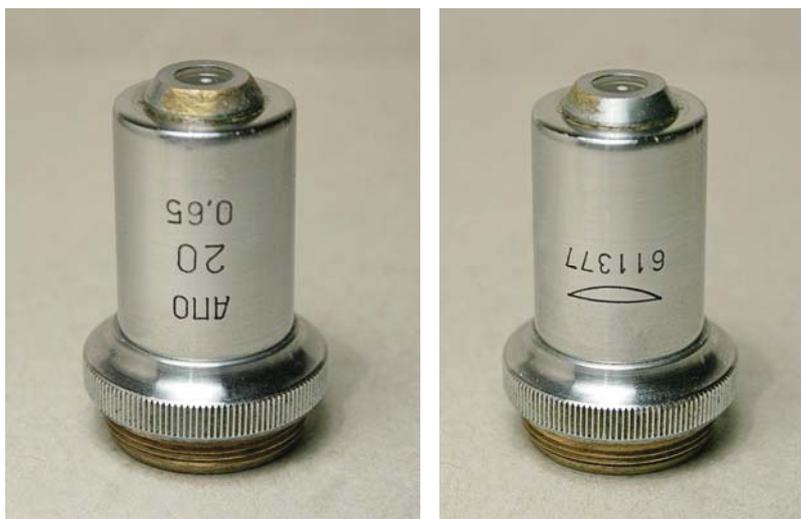
Fig. 1750 – Niente da dire sull'aspetto esterno, anche se il barilotto frontale appare piuttosto corroso.

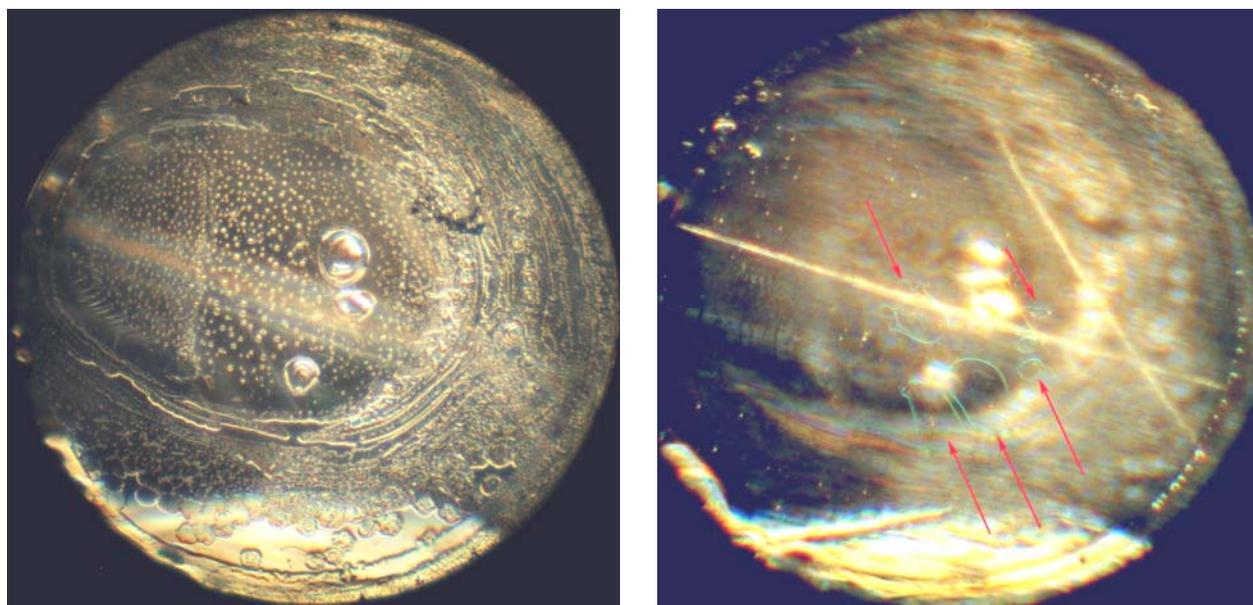
Fig. 1751 – Osservando l'interno dell'obiettivo col solito cannocchiale di centramento (per gli anelli di fase) e col metodo della fessura decentrata (vedi l'art. n° 41 in questo sito), in un piano superiore si osservano i segni di una grave scollatura con tanto di bolle di gas (a sinistra). In un piano sottostante (a destra) appaiono i contorni bluastri di piccole regioni (frecche rosse), forse bolle più sottili.

La lunetta chiara che appare in basso in entrambe le foto si è poi rivelata una goccia di adesivo debordata dal margine del doppietto inferiore.

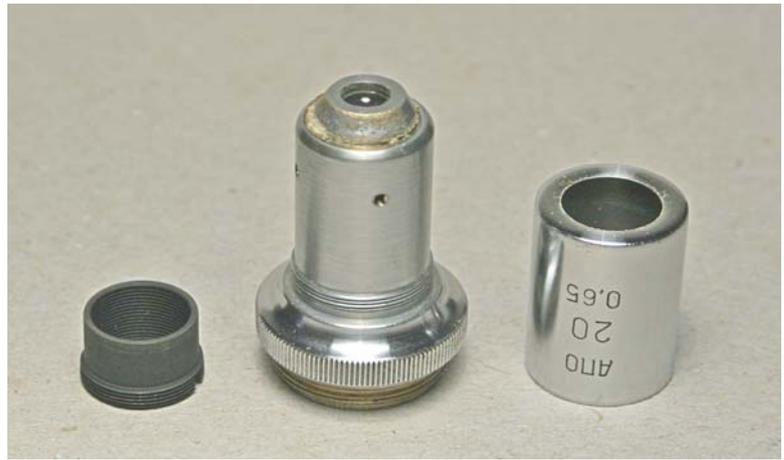
Fig. 1752 – Struttura semplice: una montatura generale nella quale appaiono quattro fori di centratura (filettati) e sulla quale si avvita una camicia con le notazioni.

Manca un diaframma superiore; un tubetto a vite si svita dall'alto e libera il pacco lenti.

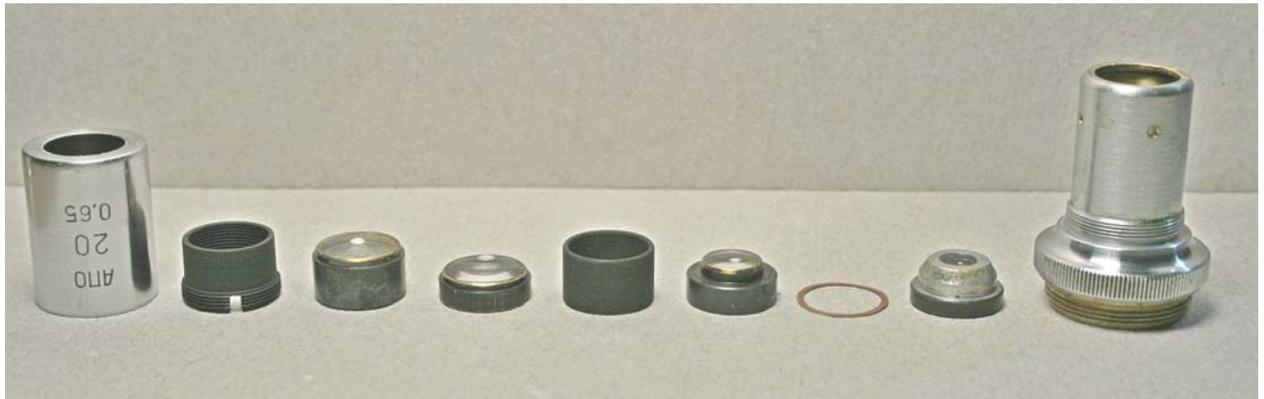
Fig. 1753 – Ecco un sistema non del tutto classico, a duplexfront: una frontale, un menisco convergente (che però non è una lente semplice, ma un doppietto) un menisco semplice, un tripletto in alto. Un tubetto distanziale si trova fra i due menischi; un anellino per la correzione della sferica fra frontale e menisco inferiore. Nulla di strano. Si noti che il tubetto distanziale non è simmetrico: il diametro interno è maggiore dal lato superiore.

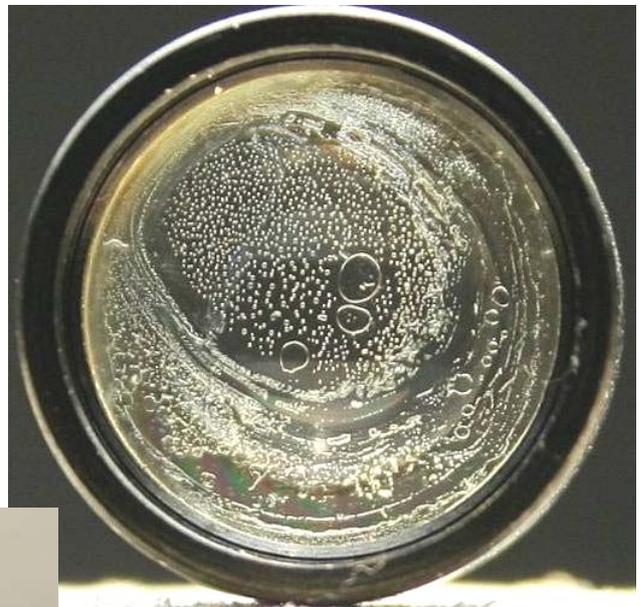
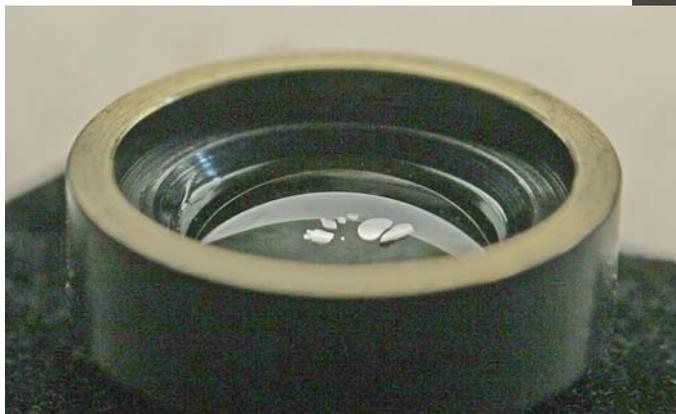
Fig. 1754 (a destra) – Il tripletto superiore, osservato in controluce, non tenta nemmeno di nascondere i dettagli della scollatura. Confessa.

Fig. 1755 (a sinistra) – Il menisco inferiore, in luce radente, mostra delle macchie chiare, dovute a riflessione totale all'interno di piccole zone di scollatura. Sono queste macchie che, in trasparenza, apparivano bordate di blu nella foto. 1751 (destra).

Ora, che fare? Le macchie del menisco - doppietto inferiore (figura precedente) sono appena visibili in trasparenza; ma la scollatura del tripletto superiore è la principale causa della pessima qualità dell'immagine.

Un primo riscaldamento a 100 °C non mostra segni di cedimento. Data l'età dell'obiettivo, si potrebbe aspettarsi un'incollatura a balsamo, quindi termolabile.

Riproviamo a maggiore temperatura: dopo un breve riscaldamento a 300 °C, le macchie sono modificate: è Balsamo. Trovata l'arma del delitto.

Conviene prima di tutto estrarre il tripletto dal barilotto e, per fare questo, occorre togliere la ribaditura (figura seguente).

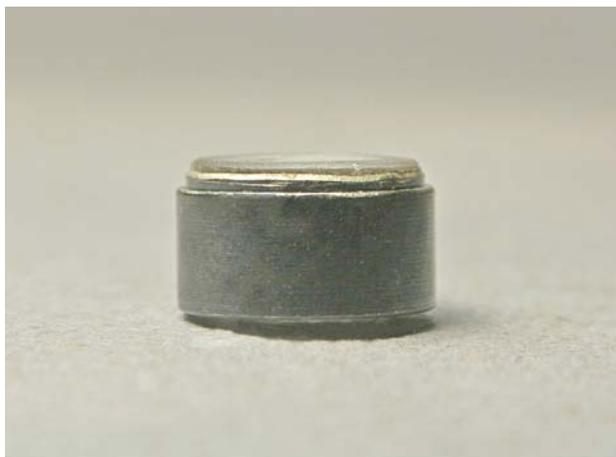
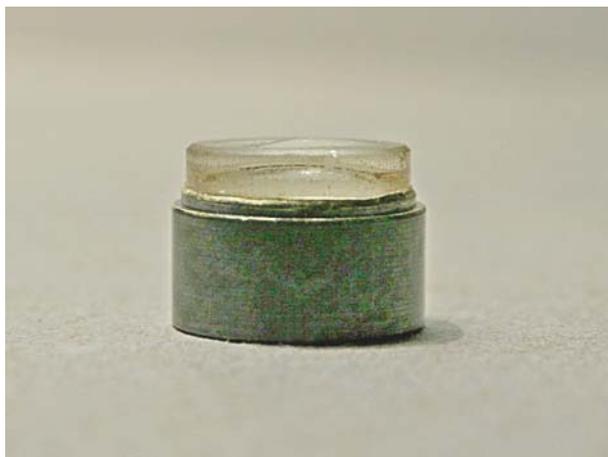
Fig. 1756 a/b – Idealmente, per togliere la ribaditura andrebbe bene un tornio ed un utensile con taglio a 45°; ma, appena l'utensile tocca il vetro, la scheggiatura è assicurata.

Procedere con una lima fine è più sicuro ma, anche qui, se la lima sfugge dall'orlo metallico, è facile graffiare il vetro ...

A sinistra, la limatura è terminata.

A destra, dopo un breve riscaldamento a 300 °C, il tripletto, spinto da sotto con un cilindretto di sughero, comincia a lasciare il suo abituale domicilio.

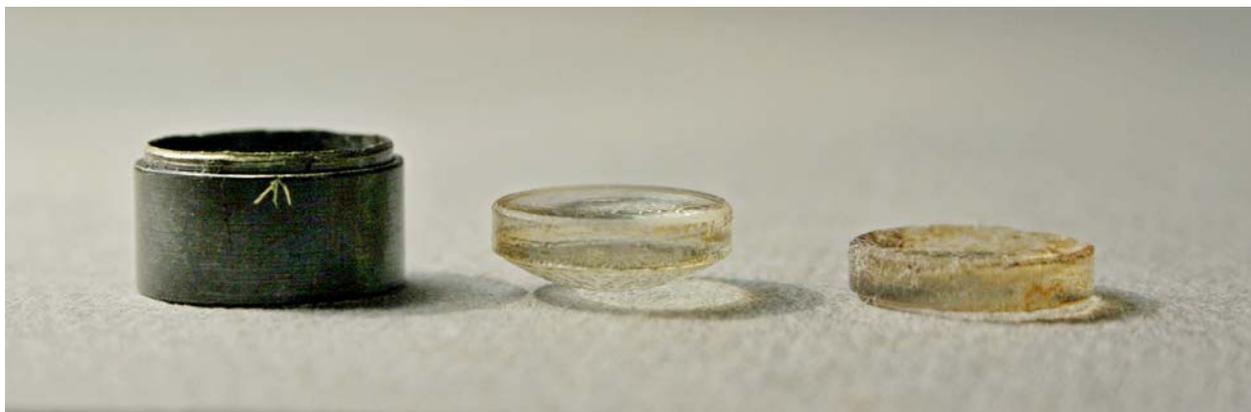
Fig. 1757 – Scaldando e spingendo ancora, il tripletto è estratto e comincia a staccarsi l'elemento divergente superiore (tutti i pezzi, anche nelle due figure precedenti, sono disposti capovolti rispetto alla posizione di lavoro normale). La "scientifica" scopre residui di Balsamo un po' carbonizzato sui bordi delle lenti.

Si noti sul barilotto (a sinistra) una freccetta che è stata incisa per facilitare il rimontaggio del sistema nella disposizione originale.

Scaldando ancora il pezzo centrale, si possono separare l'elemento intermedio (una biconvessa) dall'altro elemento divergente inferiore (figura seguente). Ora il tripletto è completamente smembrato: una biconvessa al centro e due menischi divergenti ai lati.

Attenzione: l'elemento intermedio di un tripletto, in genere, può essere costituito da fluorite, che è molto tenera (quarto termine della scala delle durezza di Mohs, costituita da 10 termini). È difficile non crearvi qualche graffio durante la manipolazione.

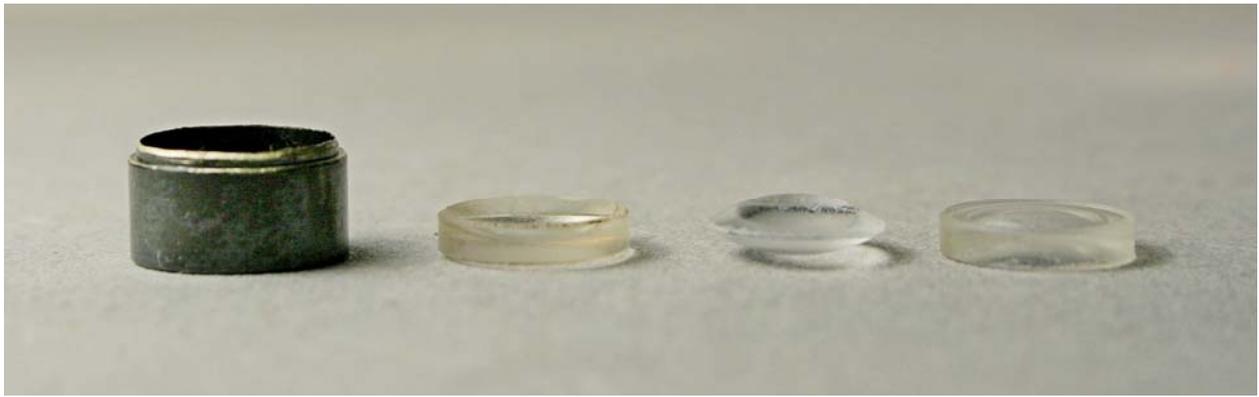
Fig. 1758 – Il tripletto del tutto scomposto.

Il resto potrebbe essere semplice: il solito lavaggio in xilolo, pulizia, ricomporre il sistema con due goccioline di Balsamo, aspettare che indurisca ...

Di solito, i costruttori usavano il Balsamo secco a caldo in modo da accelerare le fasi di montaggio delle lenti composte. Nel lavoro di restauro, conviene usare Balsamo sciolto in xilolo poiché in tal modo si sciolgono da sole le eventuali bolle d'aria residue, non si rischia di scottarsi, e c'è tutto il tempo necessario per rimediare ad eventuali errori di montaggio.

Nel caso nostro, per esempio, risulta che l'elemento centrale del tripletto (la biconvessa) ha un diametro leggermente inferiore ai due menischi divergenti che la fiancheggiano. Questo significa che, ri assemblando il tripletto, il menisco inferiore tende a scorrere sulla superficie contigua della biconvessa e rimane centrato solo se il rimasuglio della ribaditura lo tiene in posizione (ma ne è restato poco). Di fatto, la tolleranza fra lenti e barilotto è tale che la centratura è assicurata solo se il sistema viene premuto fra due spalle anulari parallele. Una spalla è presente all'interno del barilotto, su cui poggia il menisco superiore. Per realizzarne una seconda, è bastato rimontare tutto il pacco lenti col tripletto voltato al contrario e sfruttare l'orlo del tubetto a vite (vedi la fig. 1752) che viene ad appoggiarsi sul tripletto, si spera con l'orlo perpendicolare all'asse. Quando il Balsamo sarà indurito, si potrà rimettere tutto a posto.

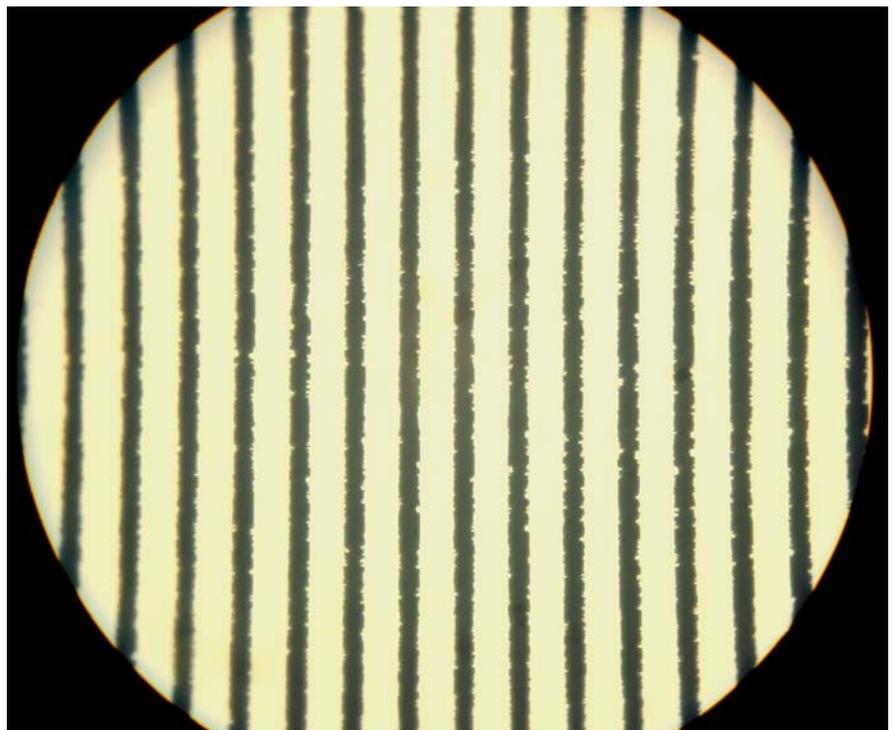
Fig. 1759 – Il reticolo a passo $20+20 \mu$.

Contrasto più che accettabile. La curvatura dell'immagine è sensibile, ma l'obbiettivo non è planare. Distorsione poco significativa.

La cromatica laterale è ben corretta, ma si ricordi che l'oculare usato era un semi-compensatore con indice di campo $s' = 13 \text{ mm}$.

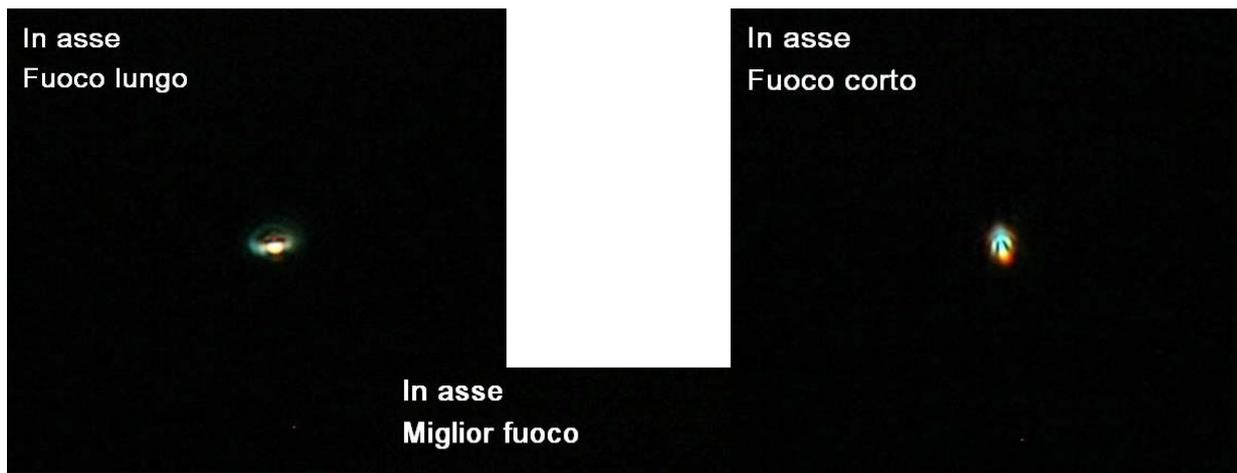
Fig. 1760 – Le centriche sopra e sotto il miglior fuoco sono allungate in direzioni reciprocamente ortogonali: residuo di astigmatismo in asse. Errore di montaggio delle lenti? Cattivo allineamento dell'elemento centrale del tripletto? Introvabile qualcuno disposto a ricominciare la sequenza descritta sopra. Revisione del processo negata.

La centrica nel miglior fuoco, a parte la caratteristica forma a croce – residuo di astigmatismo in asse – appare ben definita. Un eventuale piccolo residuo di sferica è nascosto dal residuo di astigmatismo. Oculare compensatore 32 ×. Ingrandimento elettronico successivo 4:1.

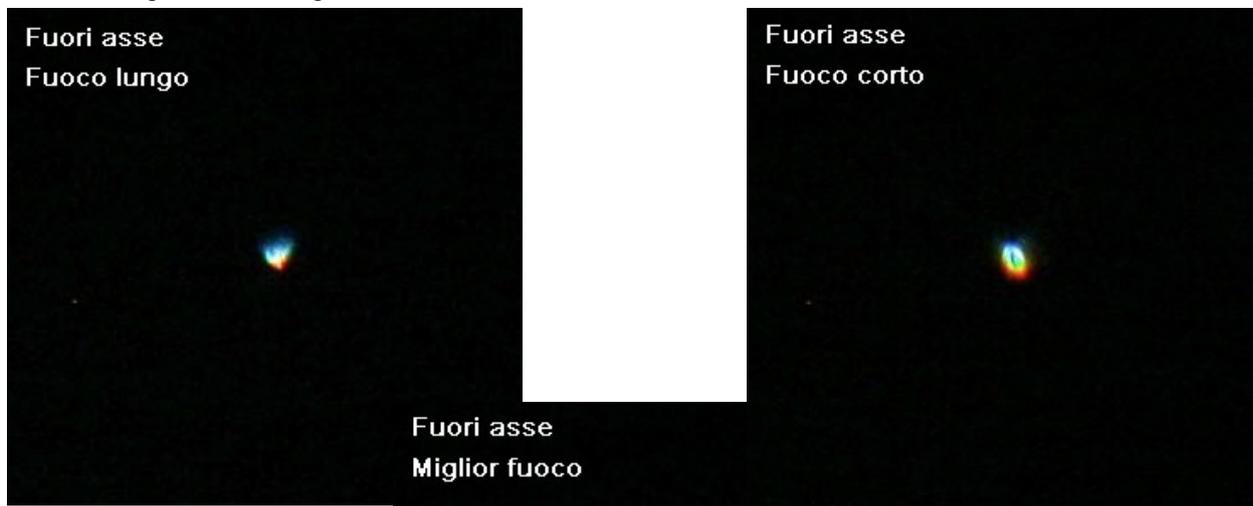
Fig. 1761 – Ai margini di un campo di 12 mm, oltre ad un residuo di astigmatismo simmetrico, è chiaro un piccolo residuo di coma (centriche sempre allungate radialmente).

Il centro del campo è in basso, sotto il lato inferiore della figura.

Oculare 10 ×. Ingrandimento elettronico successivo = 9:1.

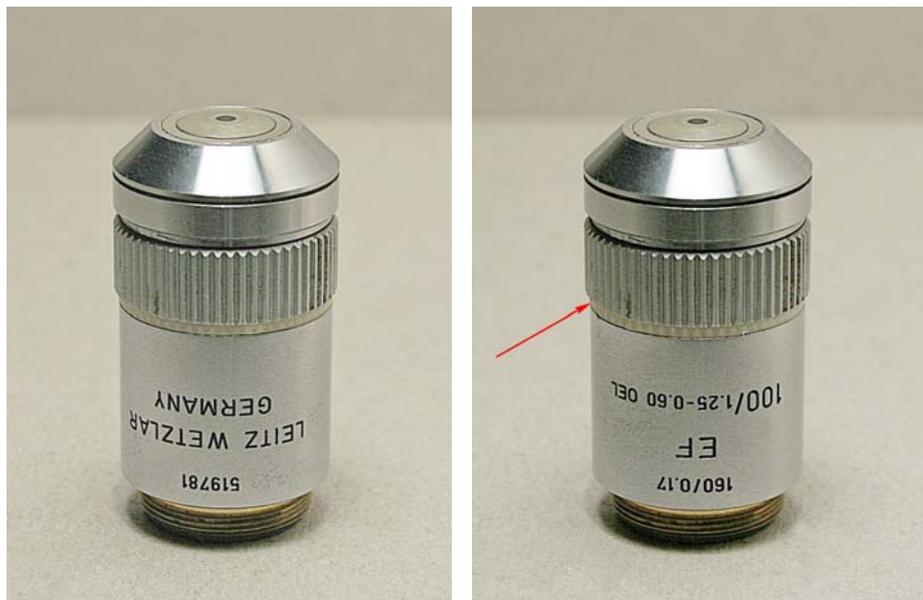
Fig. 1762 a/b –
L'aspetto esterno è del tutto normale.

La notazione “1,25 – 0,60” (apertura variabile) fa pensare che l'obiettivo contenga un diaframma ad iride. L'unico organo accessibile per la manovra di tale diaframma è l'anello godronato, ben visibile nelle figure, ma qui arriva la prima sorpresa: l'anello ruota liberamente, “in folle” e, guardando dall'alto, non si vede alcun diaframma che si chiuda.

Qui va ricordato un inconveniente, comune a molti obiettivi a diaframma interno: il comando del diaframma è affidato ad un anello esterno, come nel nostro caso (4 in fig. 1763). Ma chi avvita o svita l'obiettivo sul revolver, immancabilmente, fa forza su quell'anello e sulla vitina interna che trasmette il movimento alla parte girevole del diaframma. Risultato: si tratta di una vite del diametro inferiore a 2 mm, che regolarmente si rompe.

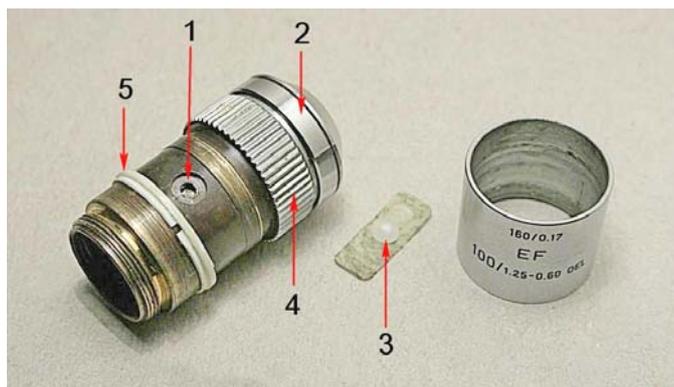
Fig. 1763 – Staccando la camicia dall’anello di plastica 5, è possibile estrarre entrambi dalla montatura generale.

In questa, è allora possibile vedere un foro, del diametro di 2,5 mm, con tanto di lamatura (1), che deve accogliere un chiodino di plastica (3), tenuto fermo da un’etichetta auto-adesiva. Un vezzo della casa Leitz.

Poiché l’obbiettivo è a montatura telescopica, il chiodino 3, o analoga vite, serve ad impedire che il barilotto generale possa ruotare su sé stesso, visto che tale chiodino s’innesta in una scanalatura ricavata dal barilotto generale stesso (10 nelle figg. 1767/71).

Per potere fare forza sul cappuccio, occorre allora sostituire il chiodino di plastica con una spina metallica (diametro 2,5 mm) introdotta nel foro 1 della figura precedente e seguente.

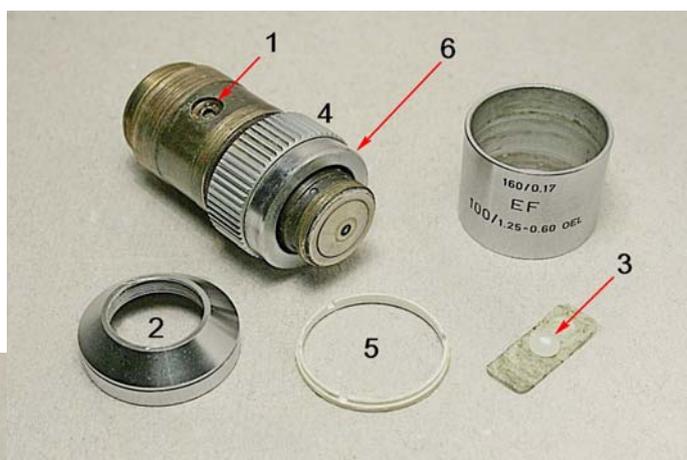
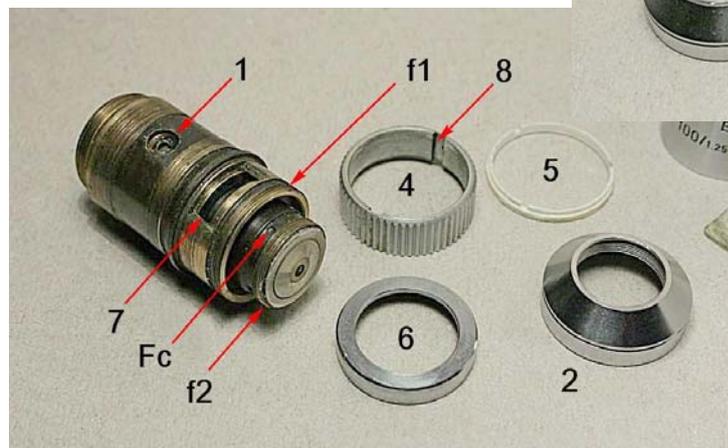
Fig. 1764 (a destra) – Dopo aver separato il cappuccio 2 dal barilotto generale, appare l’anello a vite 6, che si avvita sulla montatura generale e tiene fermo l’anello godronato 4.

Fig. 1765 (a sinistra) – L’anello 4 porta internamente due scanalature longitudinali (8), destinate ad accogliere la testa della vite che deve comandare il diaframma interno. Tale vite (se ci fosse) ruoterebbe nella scanalatura 7.

L’anello 6 si avvita sulla filettatura f1 ed il cappuccio 2 sulla filettatura f2.

In Fc uno dei fori di centratura.

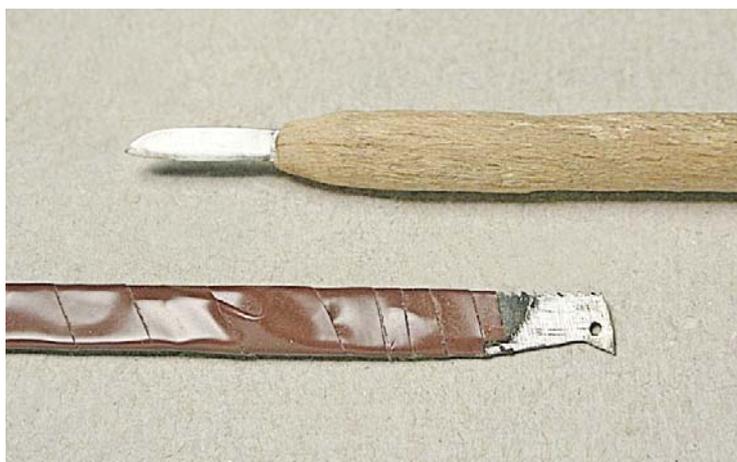
Fig. 1767 (sinistra) – Attraverso il foro 1 è possibile accedere ai bordi della scanalatura (10). Muovendo longitudinalmente e ruotando di poco il barilotto generale, è possibile agire su tutti i lati del foro 1 e della scanalatura 10.

È visibile il foro (11) della vite (manicante) per il comando del diaframma.

Il foro di centratura (Fc) è visibilmente chiuso da un sigillo di gomma sintetica.

Il rimedio è semplice: con qualche pezzo di lama di seghetto opportunamente molato (utilizzare piccole mole per trapanino a mano), si realizza una lama o un uncino che consenta di raschiare l'orlo interno del foro 1 e l'orlo della scanalatura 10 (figg. 1767/71).

Dopo la raschiatura di tutte le eventuali bave nel foro 1 e nella scanalatura 10, il barilotto generale BG si può sfilare dalla montatura generale MG.

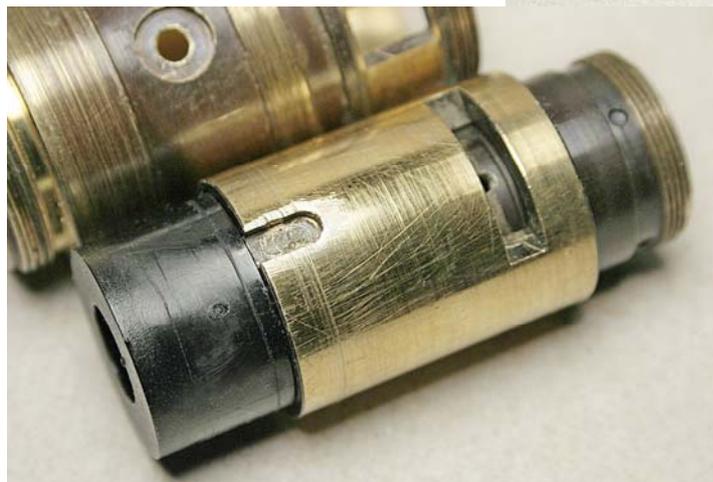
Fig. 1770 (destra) – All'interno della montatura generale appare il foro 1, il cui orlo può essere spianato da dentro con qualunque raschietto.

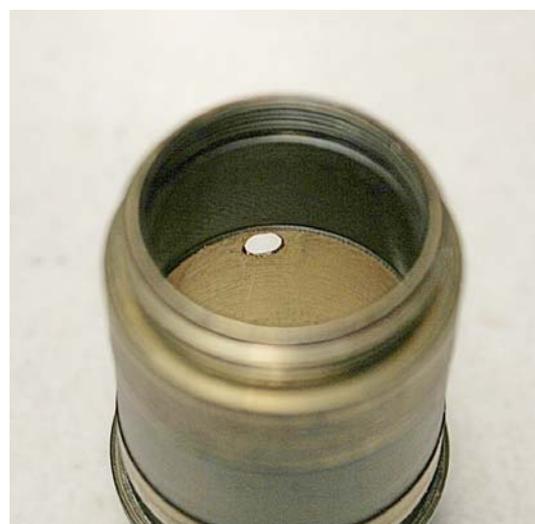
Fig. 1771 (sinistra) – Visto da sopra, dopo aver smontato il diaframma superiore Ds, il barilotto generale mostra un anello a vite (14) che serve a serrare il pacco lenti. È questo anello che risultava allentato nell'obbiettivo, prima dell'intervento qui descritto (era questa la "quarta sorpresina").

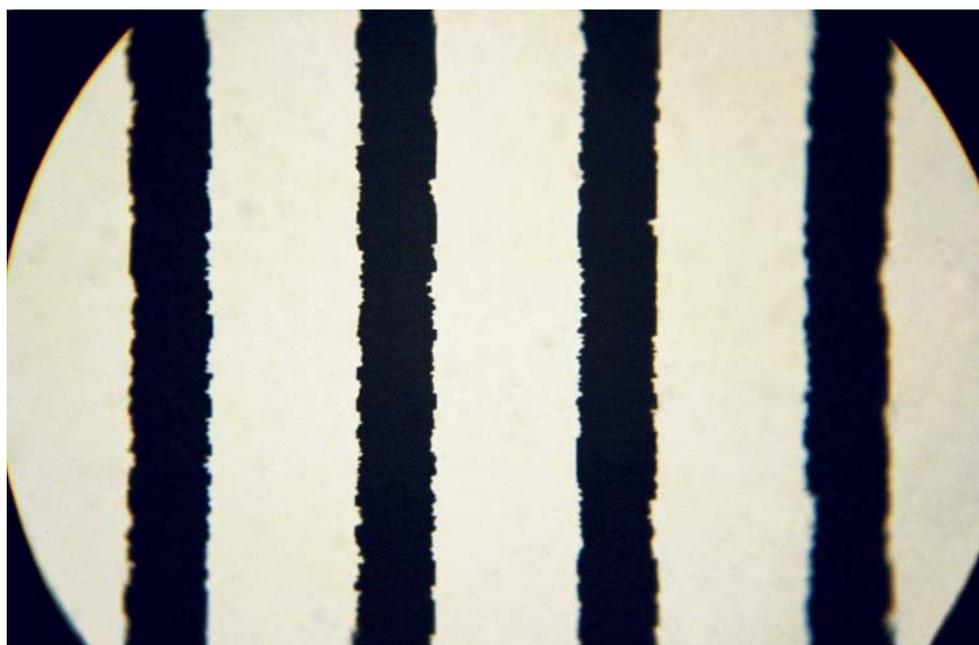
Fig. 1774 – Il contrasto è ottimo. L'obbiettivo non è ovviamente planare. L'oculare usato per questa foto (Turi, WF 10 \times /22) è semi-compensatore, ma rimane ancora un buon residuo di cromatica laterale (orlo blu all'interno delle righe nere). Occorre un oculare compensatore tradizionale, come il Periplan Leitz.

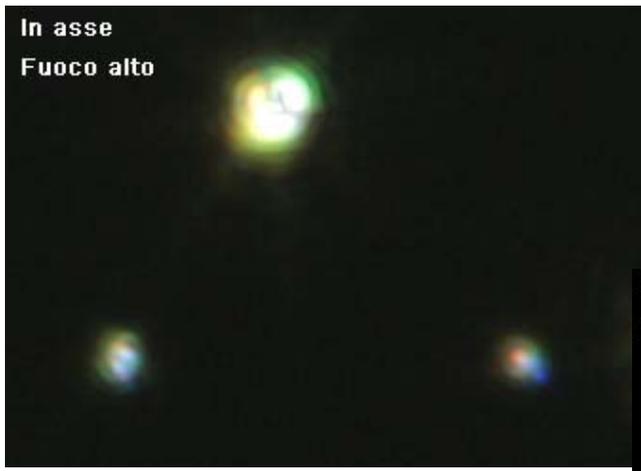
Fig. 1775 a/b/c – Nonostante che i fori scelti nello star test non siano abbastanza piccoli (l'obiettivo è forte, ed è difficile trovare dei fori di dimensioni adeguate), la presenza degli anelli di diffrazione è evidente nel miglior fuoco.

Le immagini sopra e sotto il miglior fuoco sono ragionevolmente simili.

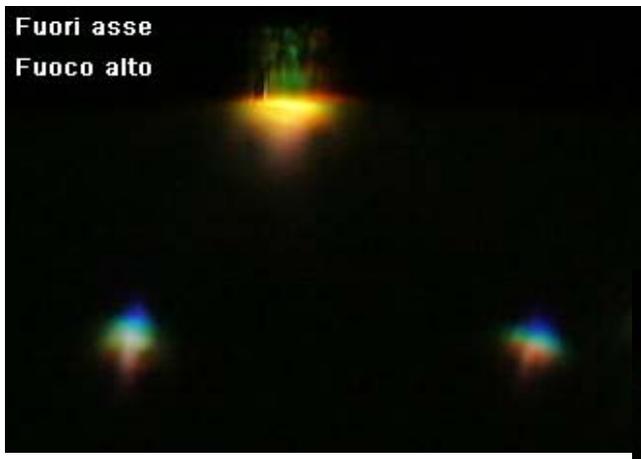
Fig. 1776 a/b/c – Non c'è dubbio: le aberrazioni extra-assiali (in particolare coma ed astigmatismo) sono evidenti. Anche ottimizzando il fuoco, non c'è traccia di una centrica decente.

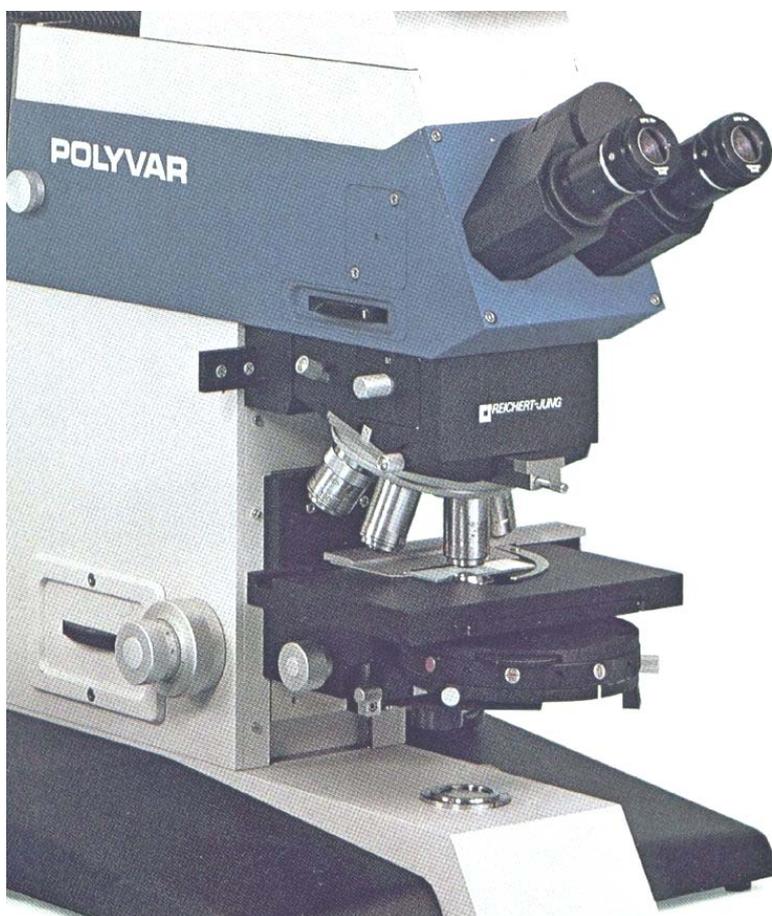
Nella scheda tecnica n° 61 abbiamo descritto in dettaglio lo stativo ed in particolare il suo tubo bioculare (pag. 471 e segg., fig. 1121 e segg.). Avevamo denunciato la parziale alterazione dello strato semiriflettente presente nel prisma divisore, all'ingresso del tubo. Il difetto era ben visibile, ma non impediva l'uso soddisfacente dello strumento.

Fig. 1777 – Eccolo qui. Il tubo d'osservazione non è collegato al braccio dalla solita coda di rondine circolare, ma è stabilmente fissato su una piastra quadrata, ancorata al braccio da quattro viti negli angoli. (se ne vedono tre).

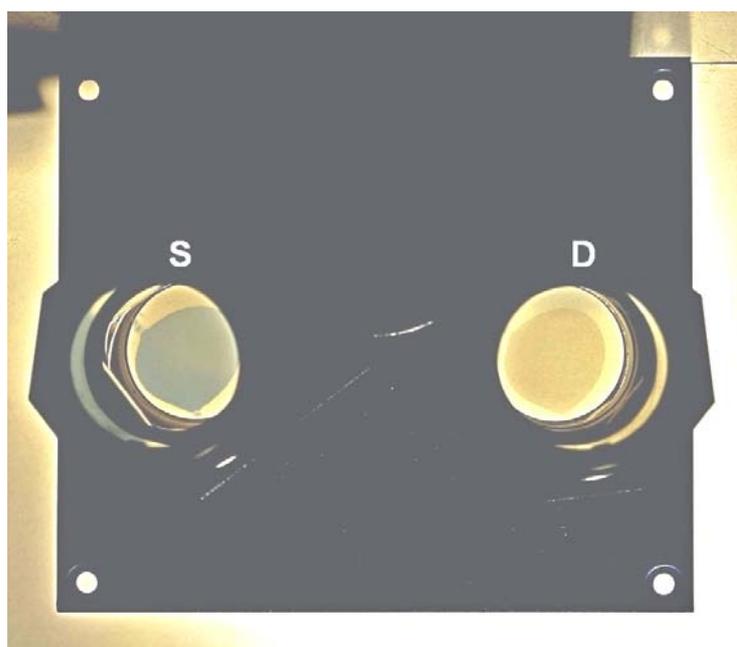
Fig. 1778 – Ecco il secondo tubo descritto nella scheda 79: l'alterazione del prisma divisore è troppo estesa e ciò preclude l'utilizzazione dello strumento.

Comunque, abbiamo concluso che il difetto non è praticamente eliminabile in quanto occorrerebbe ricostruire lo strato semi-riflettente, che è di tipo interferenziale. Solo un'industria specializzata può far questo, ed il costo non sarebbe proponibile.

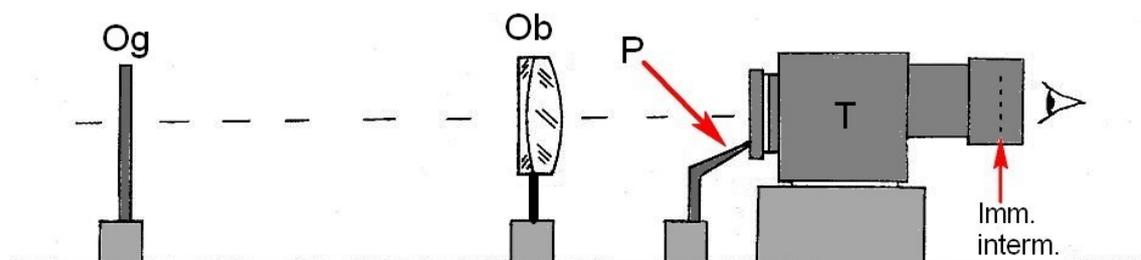
Per questa verifica si può usare un semplice espediente. Si fissi il tubo originale Reichert con l'asse orizzontale e con gli oculari montati (T nello schema qui sotto). Davanti all'ingresso di esso e sullo stesso asse si ponga un obiettivo da binocolo¹ (Ob) e, a 2-3 decimetri di distanza, un oggetto piano e perpendicolare all'asse, con forte contrasto (Og nello schema): per es. un righello graduato. Per illuminare il righello si ponga di fianco una lampada da tavolo. Si varino le distanze righello-obiettivo ed obiettivo-tubo fino a vedere l'immagine del righello negli oculari. Occorrerà una certa pazienza per far cadere l'immagine del righello proprio nel campo degli oculari. Conviene cominciare con un pezzo di carta stampata. Può essere utile oscurare l'ambiente.

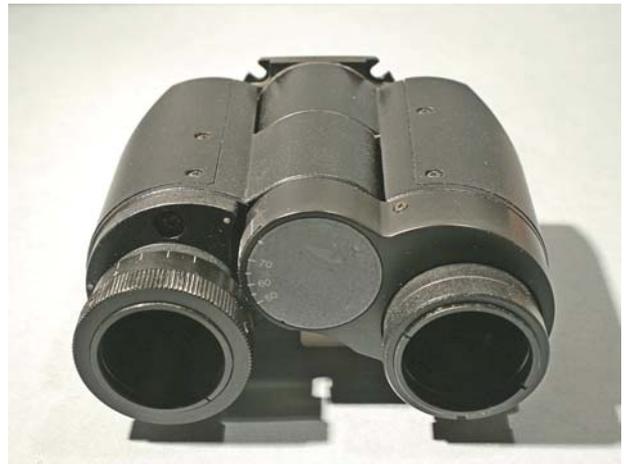
Fig. 1779 (a destra) – Il tubo Nikon disponibile per il trapianto. A differenza dell'originale Reichert, una delle boccole porta-oculare è regolabile (la sinistra, come si vede dalla graduazione).

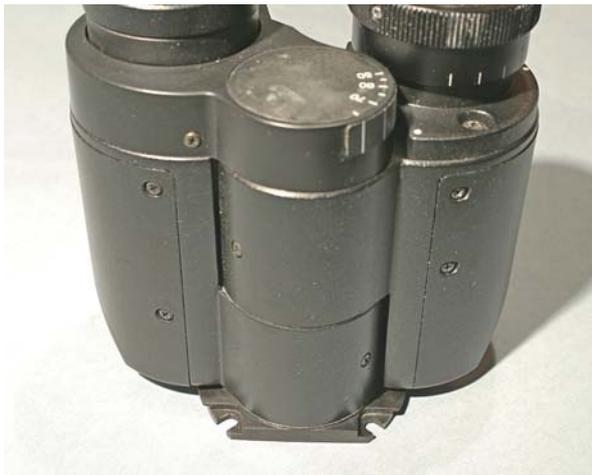
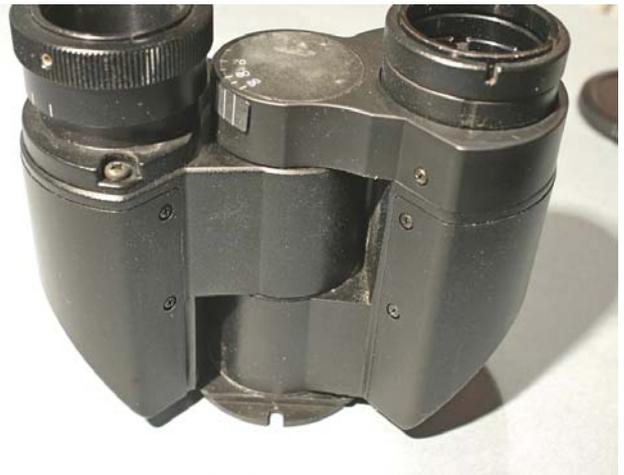
Fig. 1780 a/b (sotto) – Verso il basso, la parte centrale del tubo, su cui s'impennano le due metà girevoli, termina con un disco di 4 mm di spessore e 51 mm di diametro, sagomato con tre intaccature destinate ad accogliere tre viti di fissaggio.

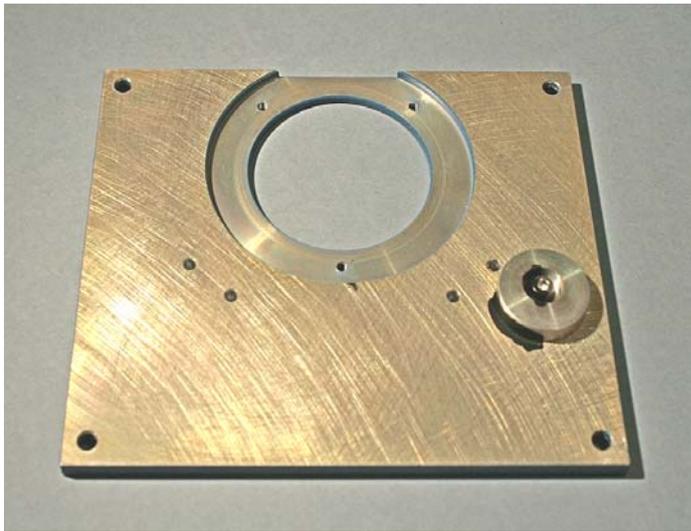
Fig. 1782 (sotto) – La piastra 1 libera da ogni altro elemento.

I quattro fori che si vedono nella regione centrale della piastra servivano ad alloggiare quattro spine elastiche destinate a fornire un fine-corsa per i movimenti delle due metà del tubo Reichert. Tali spine sono state tolte poiché il tubo Nikon possiede i fine-corsa al suo interno.

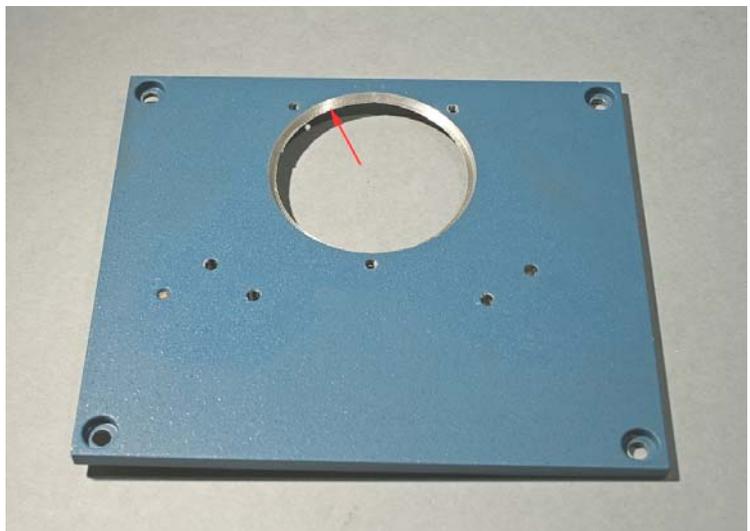
Fig. 1784 – Il tubo Nikon, da sotto. Il suo disco di fissaggio presenta le tre tacche già viste ed alcuni incavi che ne riducono lo spessore utile. Per fissare la piastra della figura precedente al disco qui visibile occorre che le viti evitino gli incavi in modo da sfruttare l'intero spessore del disco stesso (4 mm). Pertanto sono stati praticati altri due fori (diametro 4 mm) nell'anello 2 della fig. 1781, come si vede nella figura qui sotto (freccie rosse).

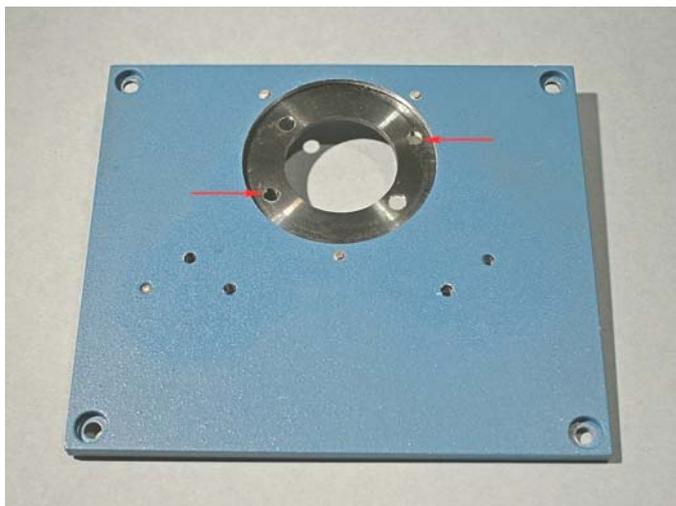
Fig. 1785 (sopra) – La piastra originale del Polyvar, col foro allargato e l'anello 2 modificato.

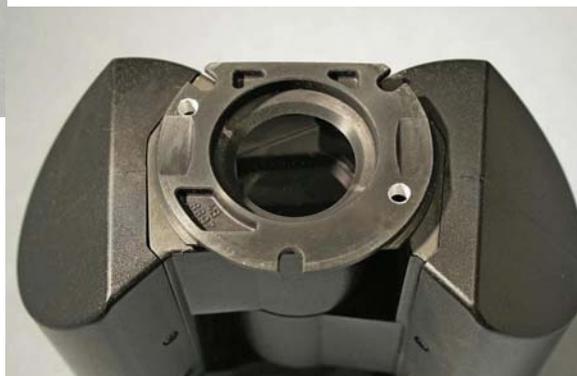
Fig. 1786 (sotto) – Il tubo Nikon modificato. Ovviamente, le posizioni dei nuovi fori nell'anello 2 (figura a sinistra) sono state scelte in modo che i due fori nel tubo Nikon cadano fuori dagli incavi sopra segnalati.

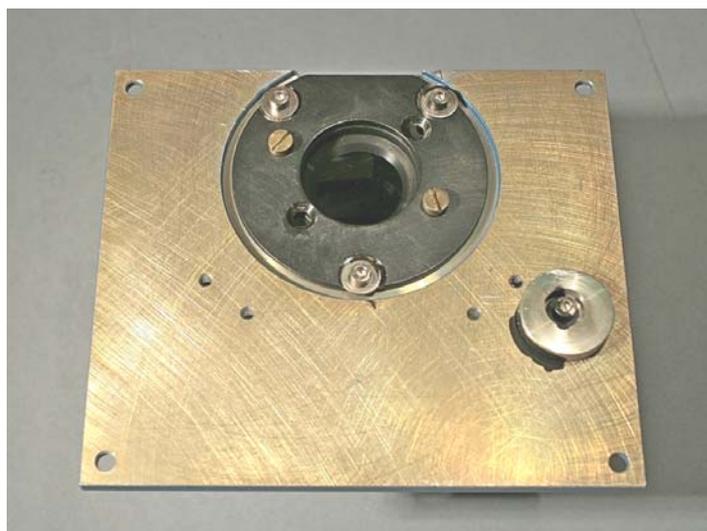
Fig. 1787 – Il nuovo tubo in posizione. Si vedono le due teste cilindriche delle nuove viti che lo reggono da dentro.

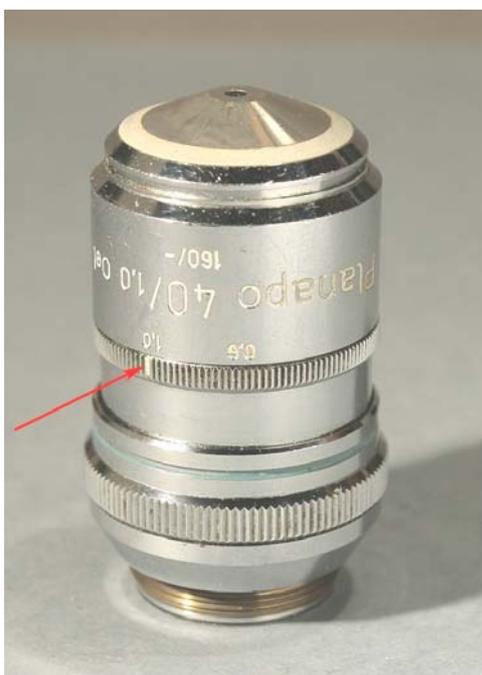
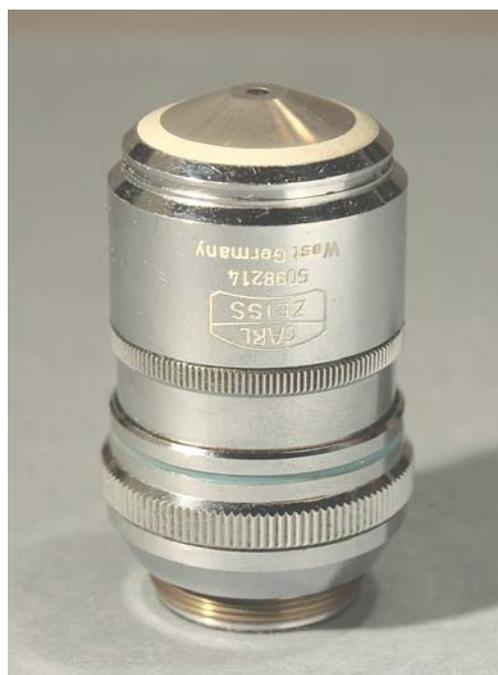
Fig. 1790

Un obiettivo pieno di pretese (non del tutto soddisfatte), ma con qualche difetto nascosto.

Un diaframma ad iride interno si comanda con l'anello godronato (la freccia rossa indica il punto di rèpere).

L'apertura può variare così da 1,0 a 0,6.

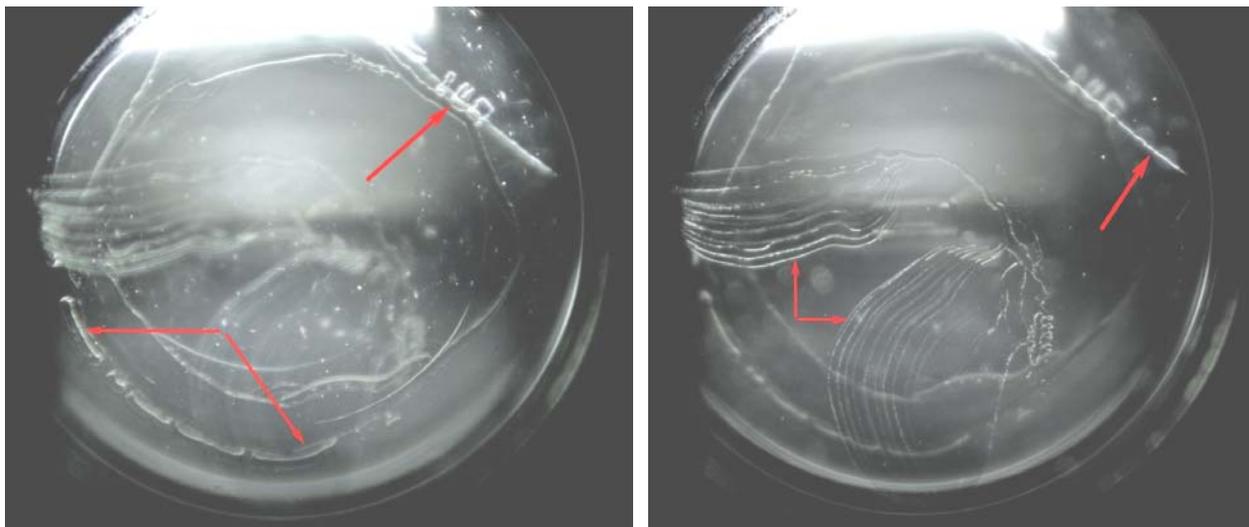
Fig. 1793 – Focheggiando un microscopio ausiliario sulla pupilla d'uscita dell'obbiettivo, è possibile individuare due diversi piani del sistema ottico in cui sono evidenti due sistemi di striature che hanno tutta l'aria di derivare da alterazione degli adesivi: le solite "scollature". Foto riprese con la tecnica della "fessura decentrata" (vedi l'art. n° 41).

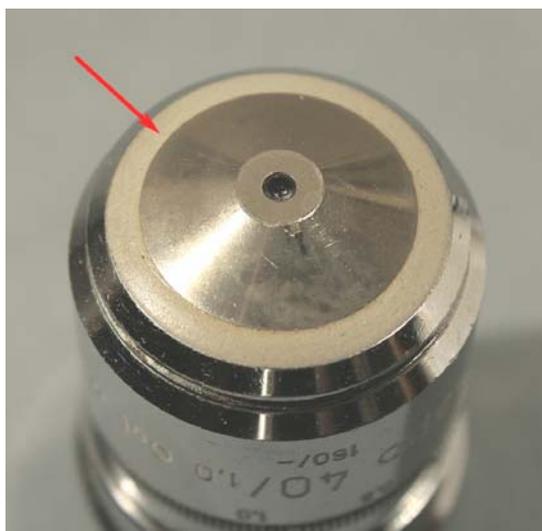
Dalla parte superiore, l'obbiettivo consente un facile smontaggio di un anello a vite che tiene in sede la molla che contrasta il movimento a pompa (figura seguente). Ma questo non aiuta ad accedere ai fori di centratura.

Dall'alto s'intravede il pacco lenti, ed anche questo non serve.

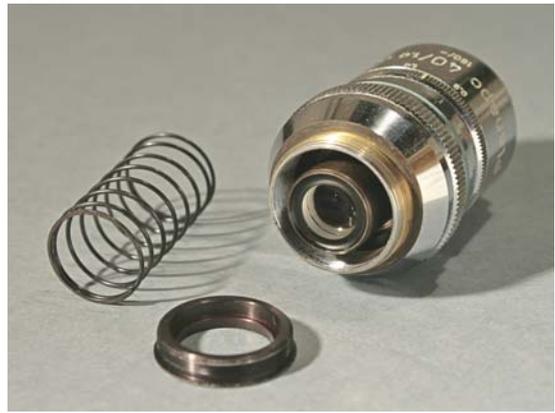
Fig. 1796/99 – Le stesse due centriche già viste nelle figg. 1791/92 si prestano ad alcune considerazioni interessanti.

Le quattro foto seguenti rappresentano la situazione in quattro diverse posizioni del fuoco: da sopra il miglior fuoco a sotto.

Queste foto sono state riprese con un oculare Periplan 10 ×/18 ed un ingrandimento successivo di 8:1.

La differenza fra le prime due foto (sopra il miglior fuoco) e le ultime due (sotto) è minima: ciò indica una buona correzione dell'aberrazione sferica.

Nelle due foto centrali (subito sopra e subito sotto il miglior fuoco) si osserva un allungamento della centrica in due direzioni ortogonali: è il biglietto da visita dell'astigmatismo.

Dunque, fra le aberrazioni extra-assiali, l'astigmatismo è stato un po' trascurato. Un obbiettivo apocromatico dovrebbe essere ben corretto anche in questa direzione, ma sappiamo bene che lo spianamento dell'immagine provoca una maggiore difficoltà nel correggere l'astigmatismo.

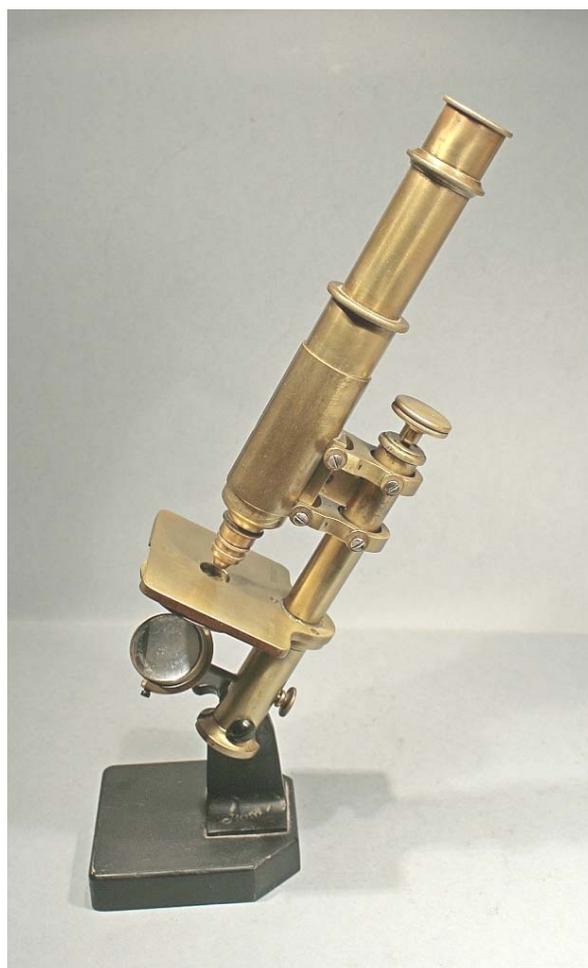
Fig. 1802 – La colonna (1) è cava; all'estremità superiore si avvita un cilindro a due fori (3) il quale porta una vite a passo fine (Withworth 55G, corrispondente a circa 0,42 mm; diametro = 4,2 mm) con una manopola terminale (4). La vite 4 spinge sul braccio 13 che affiora da una finestra laterale della colonna. Sul braccio è saldata la piastra 12 e questa è fissata da quattro viti al manicotto spaccato 11 nel quale scorre il tubo 10.

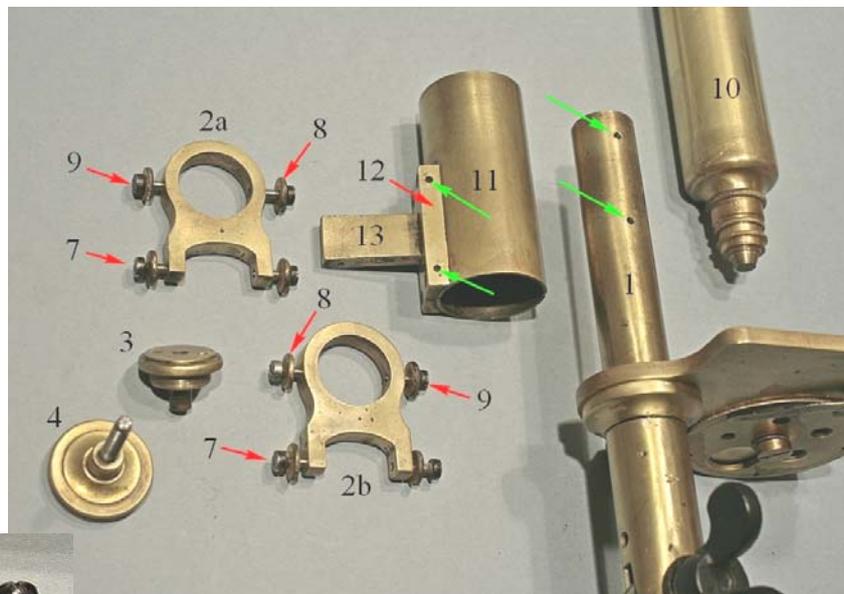
Fig. 1805 – Nella colonna 1, che è cava, alloggia una robusta molla (14) che spinge verso l'alto il braccio 13. Ovviamente, il braccio si muove entro la finestra 15 ricavata sul fianco della colonna stessa.

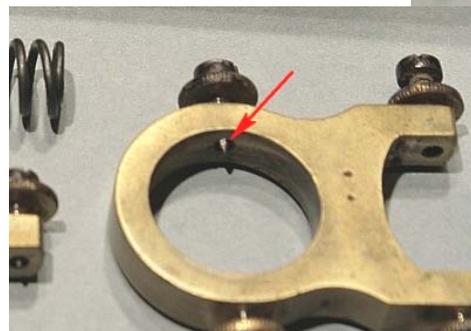
La sua posizione verticale dipende dalla rotazione della vite 4; il suo orientamento dai due pezzi inclinabili 2.

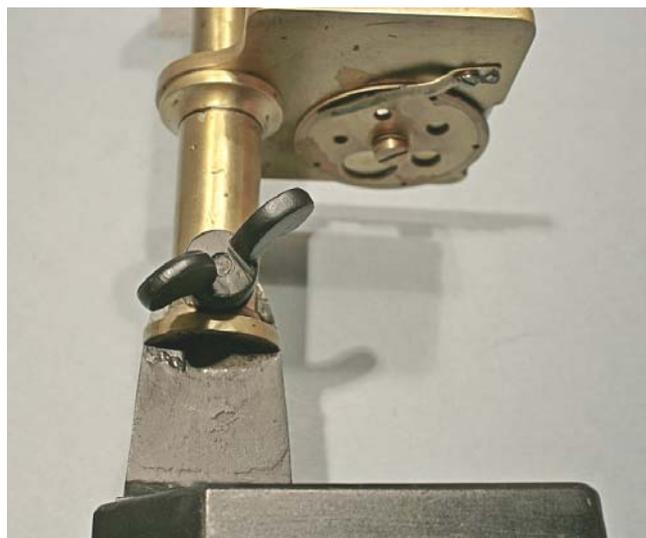
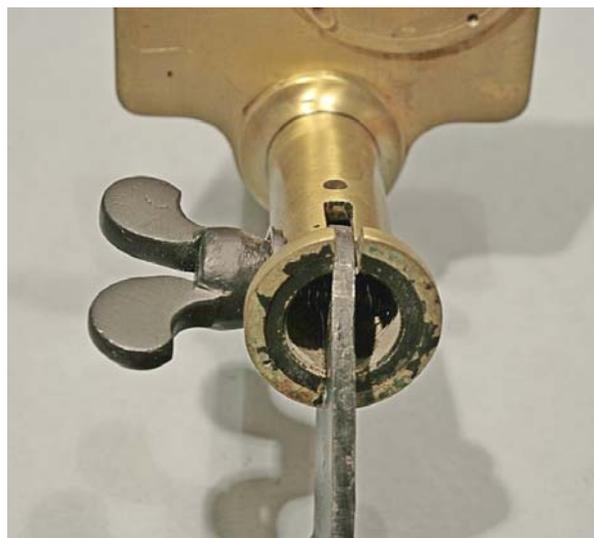
Fig. 1806/07 (sopra) – Queste figure non hanno bisogno di molti commenti. La colonna porta inferiormente una larga fessura in cui s'impegna una piastra verticale saldata alla base. La colonna si può inclinare sia verso l'avanti che il dietro di almeno 45°. Stringendo il dado ad alette, si può regolare la durezza del movimento.

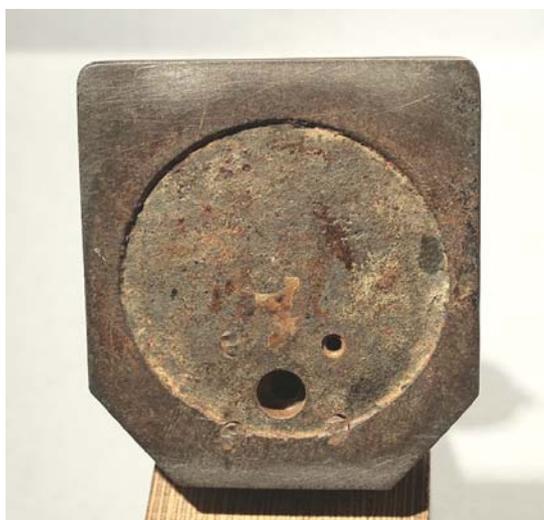
Fig. 1808 – La base è massiccia e pesante, in lega ferrosa. Nessuna raffinatezza nelle finiture. Sembra quasi non originale.
