Scheda tecnica n° 91

**OBBIETTIVO apocromatico LOMO
“20/0,65”**

Scheda tecnica n° 92

OBBIETTIVO LEITZ

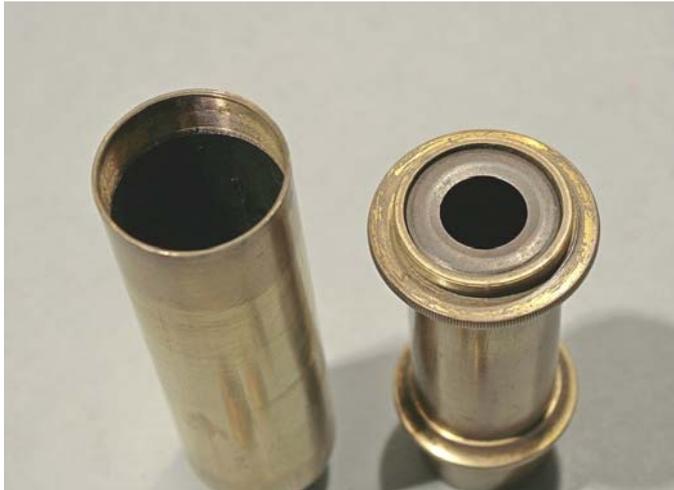
Fig. 1809 – Il tubo 10 è formato da due parti che s'avvitano l'una sull'altra. Inferiormente, la parte superiore (10-2) porta verso il basso un diaframma che serve ad eliminare i raggi troppo obliqui ("light baffle").

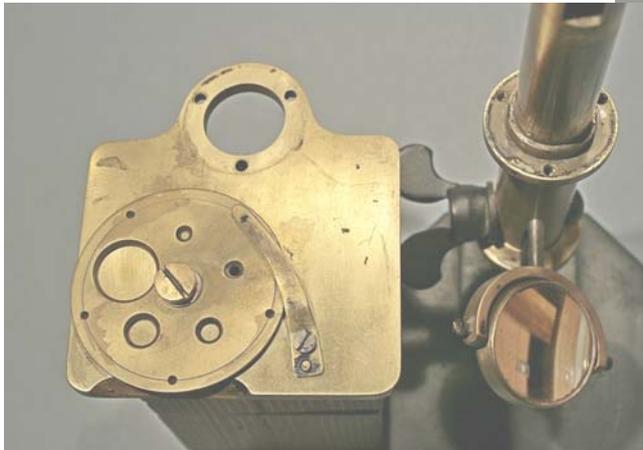
Fig. 1811 (a sinistra) – Molto semplice. Il disco comporta cinque fori ad orlo svasato (per evitare riflessi sui bordi del foro) e cinque forellini sul bordo. In questi ultimi s'inserisce la punta di una lamina arcuata, fissata da una vite ed una spina. Sono così stabilite le posizioni di lavoro del disco.

Poiché il disco si trova a 4,5 mm sotto la superficie superiore del tavolino (da sommare a circa 1 mm del porta-oggetti), questi fori svolgono malamente la funzione di diaframma di campo.

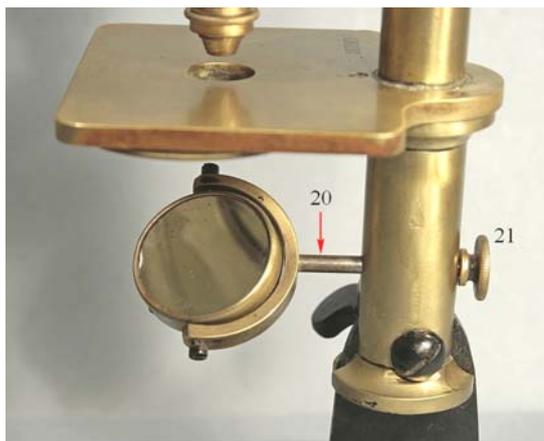
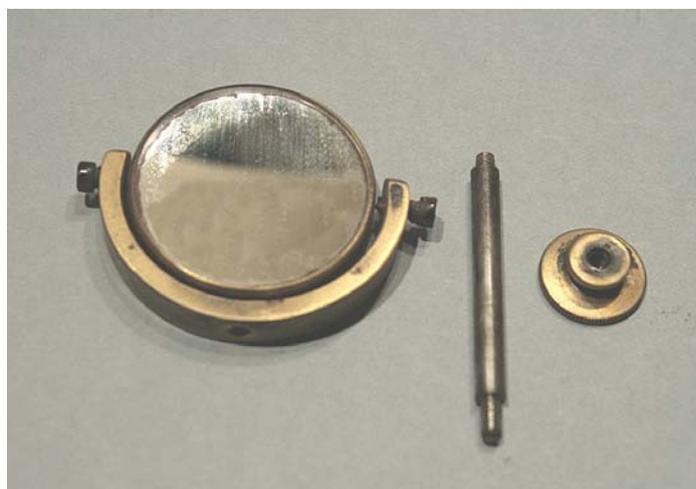
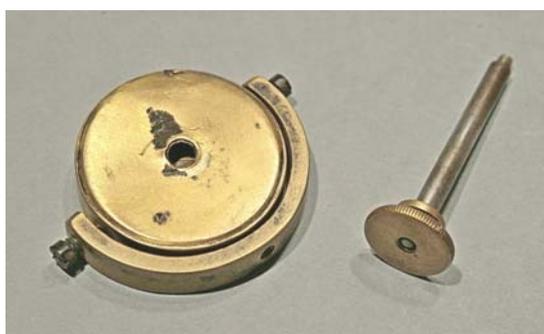
Fig. 1812/13/14 – La classica montatura dello specchio a snodo cardanico, con possibilità di decentramento.

Non esiste uno specchio piano.

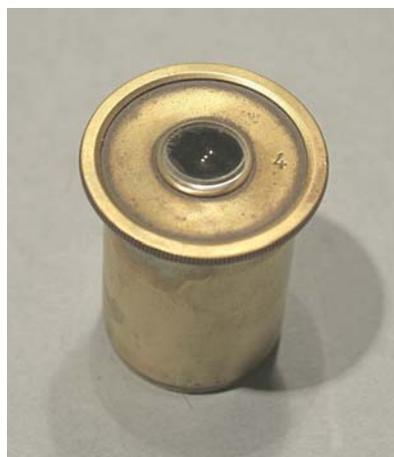
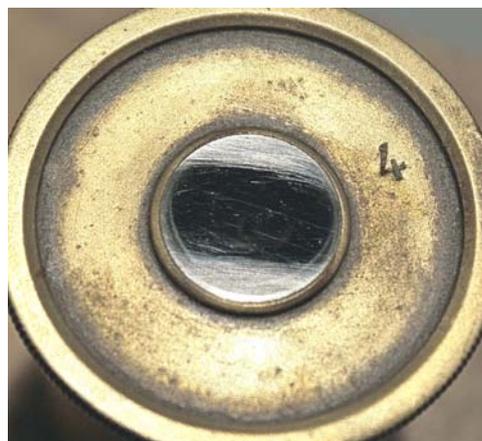
Fig. 1815/16/17 – Il diametro esterno è standard: 23,2 mm. Lunghezza $l = 32,8$ mm. Il diametro del barilotto superiore è $\varnothing_p = 28,4$ mm. L’altezza di pupilla è: $A_p = 5$ mm. L’altezza dell’immagine intermedia è $A_i = 9$ mm. Indice di campo: $s' = 18$ mm, e questo consente un campo angolare di $2\alpha = 40^\circ$, quasi grandangolare.

Dentro il tubo: il diaframma di campo visivo (fig. 1816).

Purtroppo, la superficie esterna della lente oculare mostra i segni di abrasioni, probabilmente dovute ad una energica pulizia con materiale non esente da granuli abrasivi. Questo non migliora le sue prestazioni, ma non ne impedisce l’uso: la pupilla dell’occhio è abbastanza piccola e comunque il centro del campo visuale non viene interessato.

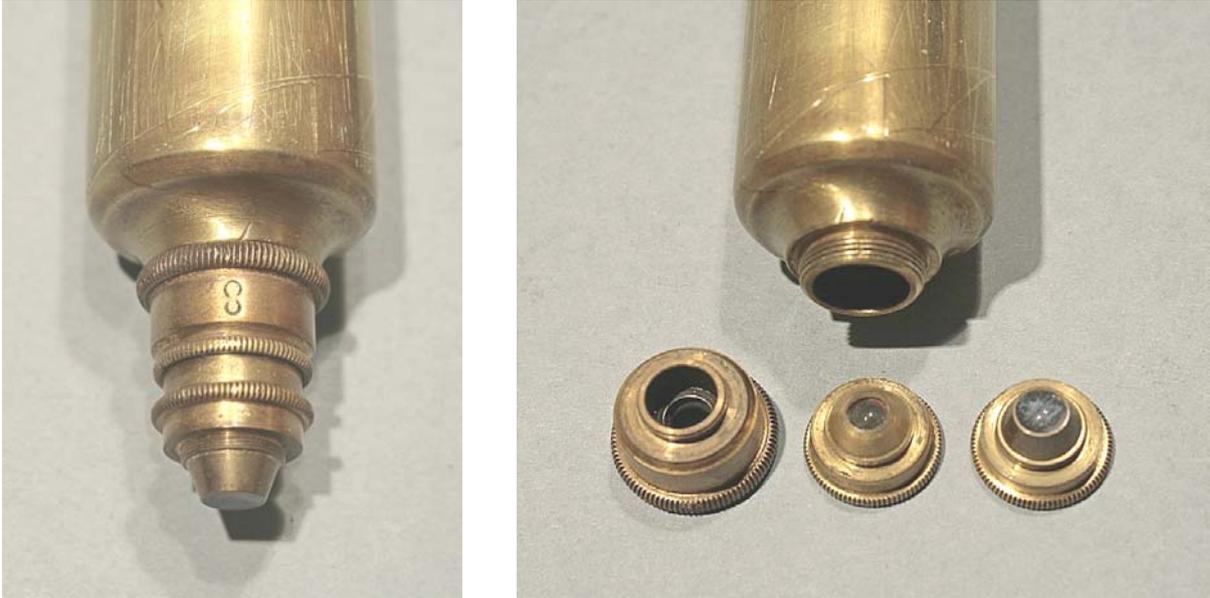
Fig. 1818/19 – Non vi sono segni di scollatura e lo stato di conservazione è ottimo.

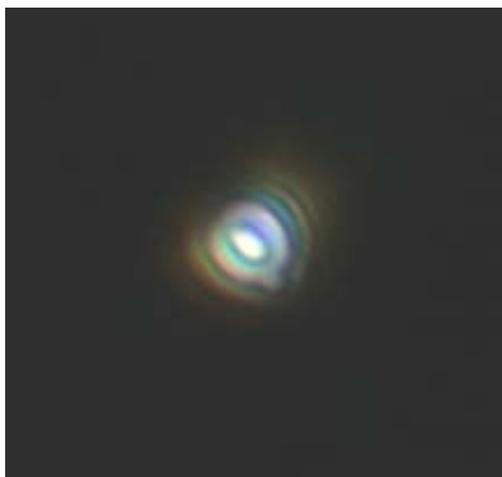
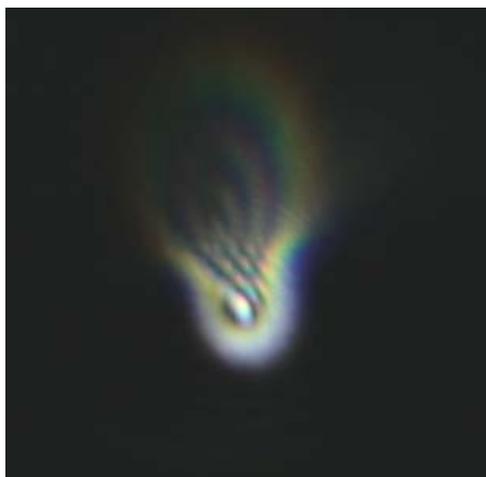
Fig. 1821/22 – Al centro del campo, la centrica nel miglior fuoco è ricca di forti anelli: confermato un forte residuo di sferica. Ai margini del campo, ancora peggio: esuberante coma.

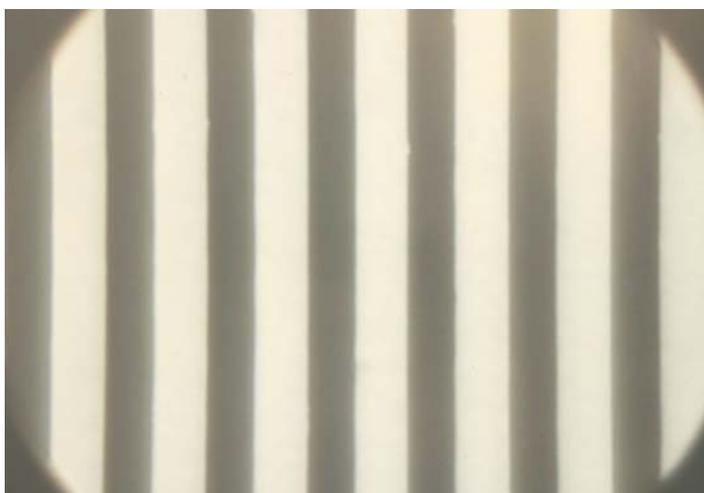
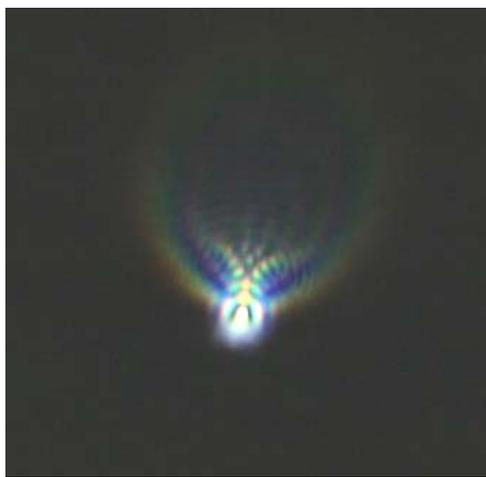
Fig. 1824/25 – Sia al centro che ai margini del campo, la situazione non si può dire migliorata rispetto alle figg. 1821/22.

Così come si presenta, l'obbiettivo funziona molto male, con uno o con entrambi i membri.
